**RAPPORT  
betreffende een  
verkennend  
bodemonderzoek  
Rietmade (ong)  
te Hoeven**

Datum : 10 juni 2015  
Kenmerk : 1503H125/RKO/rap1  
Auteur : De heer R. Kok

In opdracht van Wissing B.V. is een verkennend milieukundig bodemonderzoek verricht op de locatie Rietmade (ong) te Hoeven.

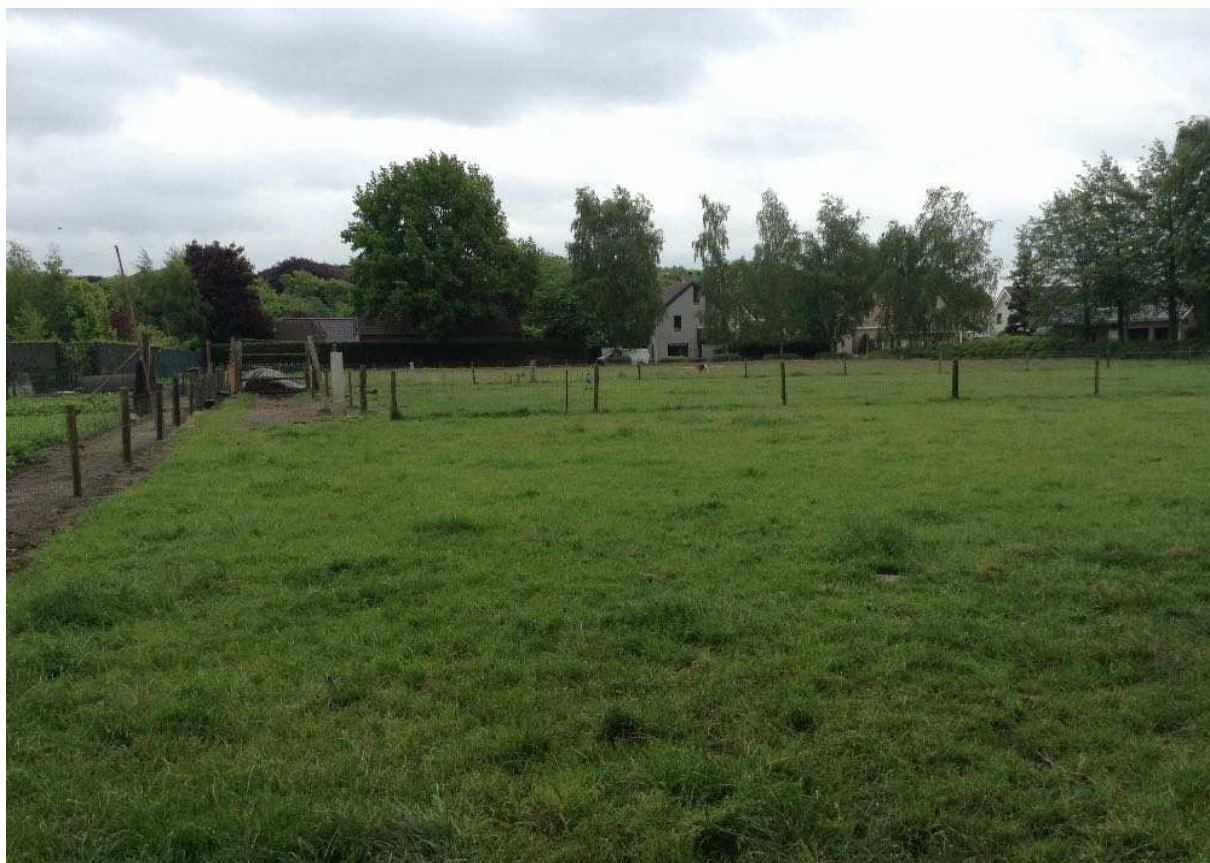
Foto 1

- de onderzoekslocatie is braakliggend;
- ter plaatse van de onderzoekslocatie zijn op het maaiveld geen zakkingen waargenomen welke kunnen duiden op de aanwezigheid van mogelijke (sloot)dempingen;
- op en in de directe nabijheid van de onderzoekslocatie zijn geen bodembedreigende activiteiten waargenomen;
- tijdens de locatie-inspectie zijn geen asbestverdachte materialen waargenomen;
- de naast gelegen percelen zijn in gebruik als wonen met tuin en openbare wegen.
