**RAPPORT**  
**Verkennd bodemonderzoek**  
**Kerkstraat (ong.) te Oud-Gastel**

**Projectnummer**  
Aeres Milieu projectnummer AM19026

**Status rapport**  
Definitief

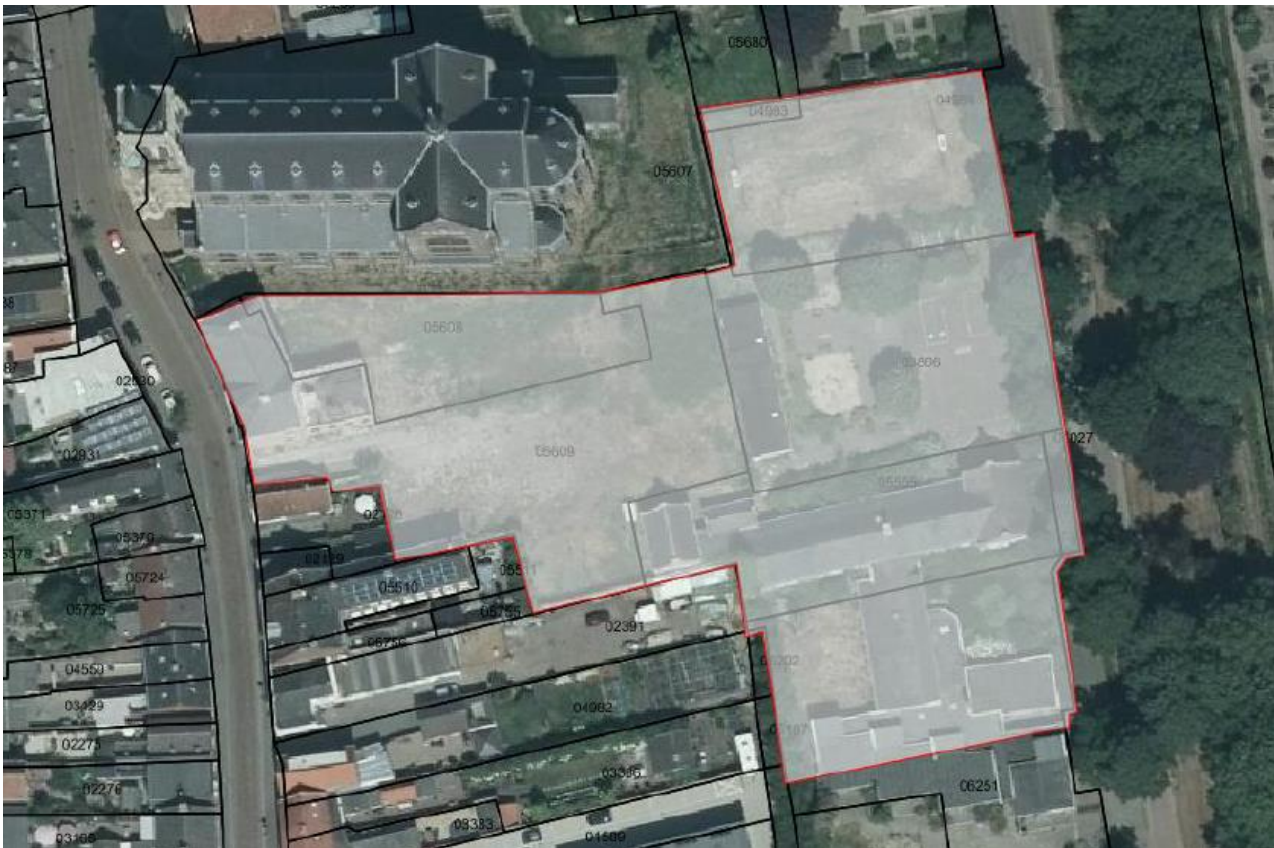
Afbeelding 1: globale begrenzing onderzoekslocatie (Bron luchtfoto: PDOKViewer)
