RAPPORT
Actualiserend vooronderzoek
Rijpersweg-Oudendijk te Oud Gastel

Aeres Milieu projectnummer AM15381

In opdracht van de Gemeente Halderberge heeft Aeres Milieu B.V. een actualiserend vooronderzoek uitgevoerd voor de planlocatie Oudendijk-Rijpersweg in Oud Gastel.

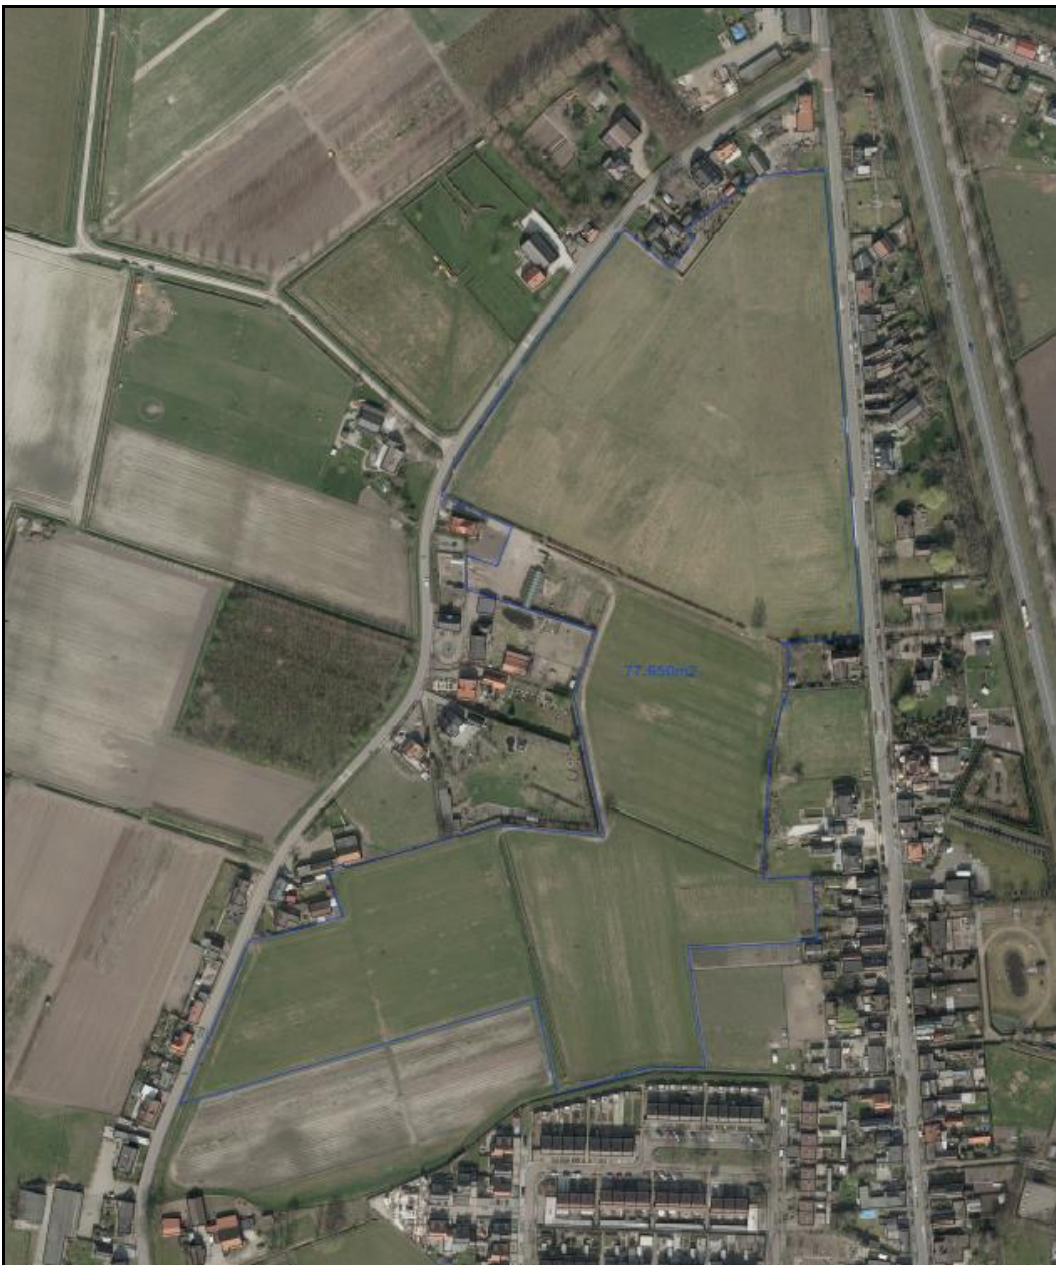
Afbeelding 1: Luchtfoto met begrenzing onderzoekslocatie [bron luchtfoto: BRO (2013)]

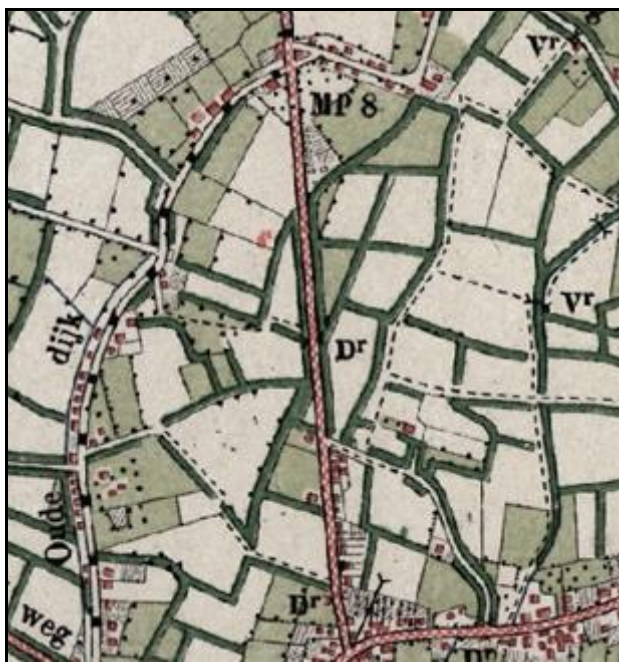
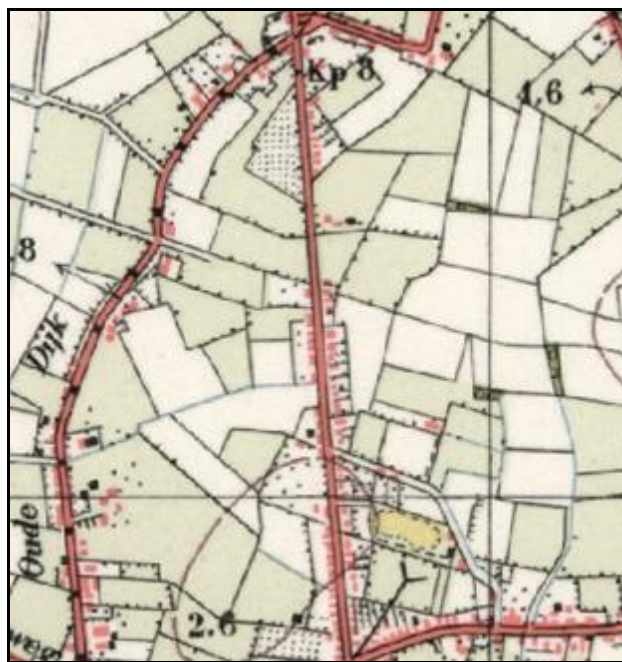
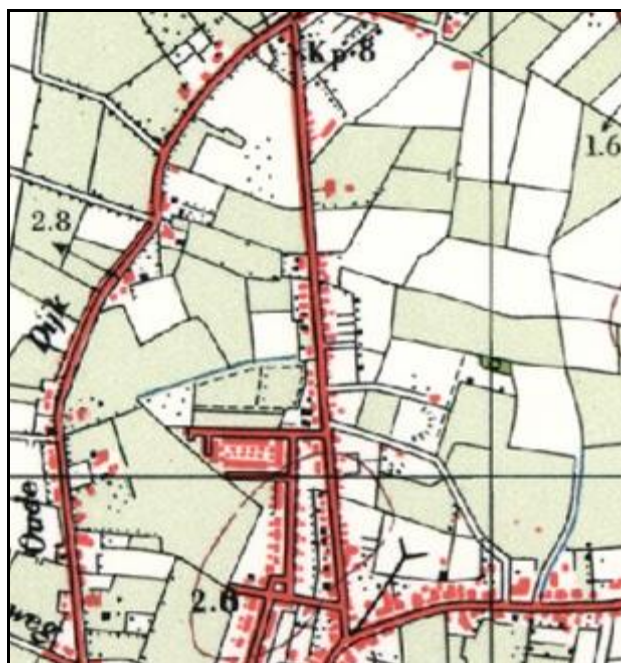
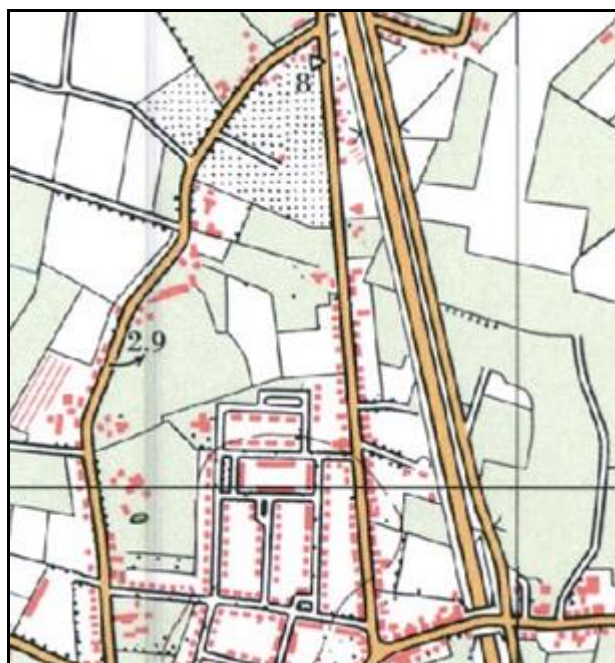
Afbeelding 2a t/m 2d: geraadpleegde historische kaarten (Bron kaarten: watwaswaar.nl)

Uit kaartmateriaal van de geraadpleegde historische kadastralkaarten [www.watwaswaar.nl] is af te leiden dat de onderzoekslocatie in het verleden hoofdzakelijk bestond uit agrarisch bouwland.

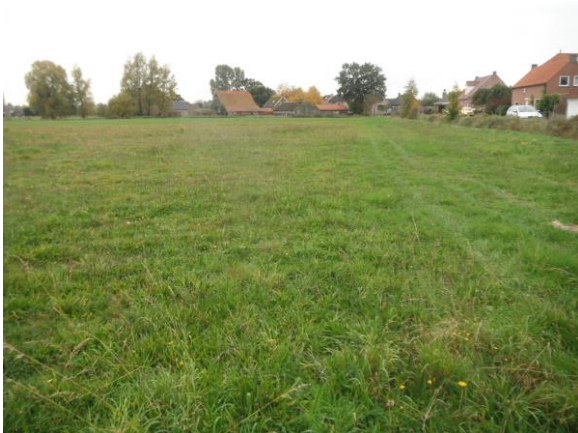
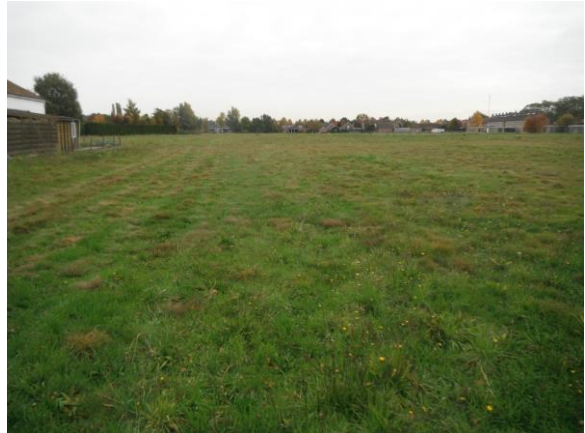
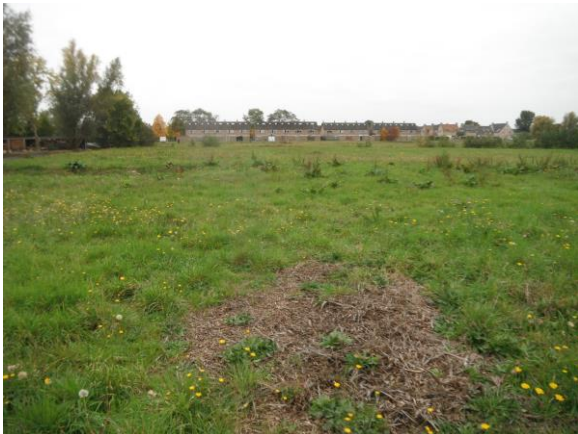
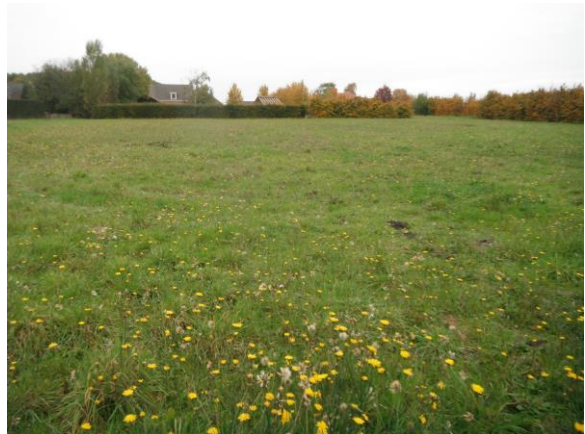
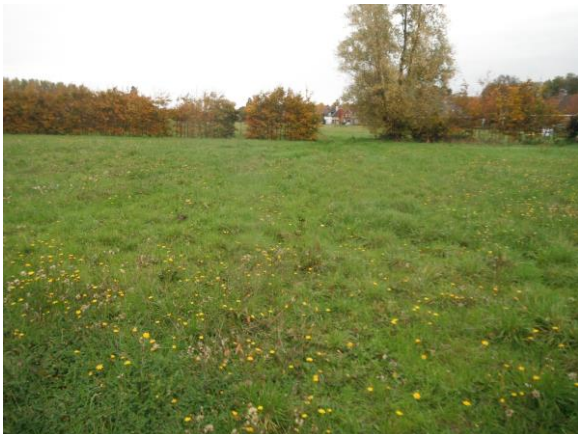
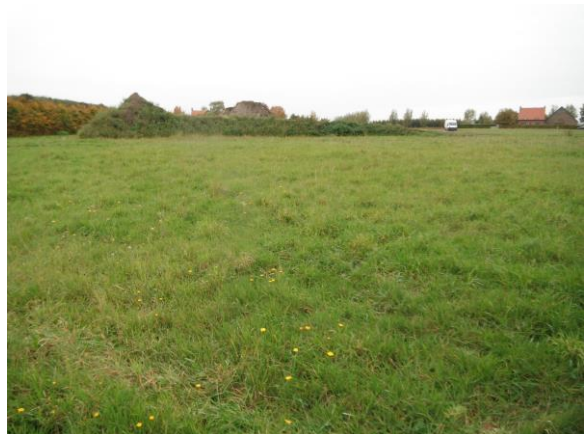
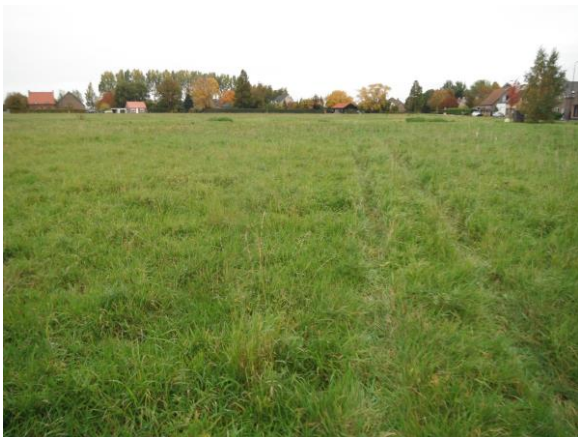
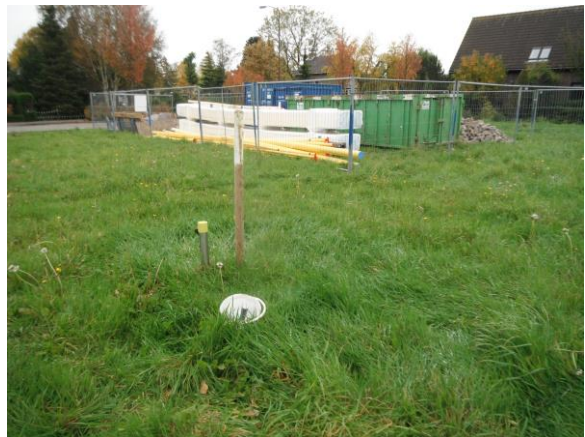
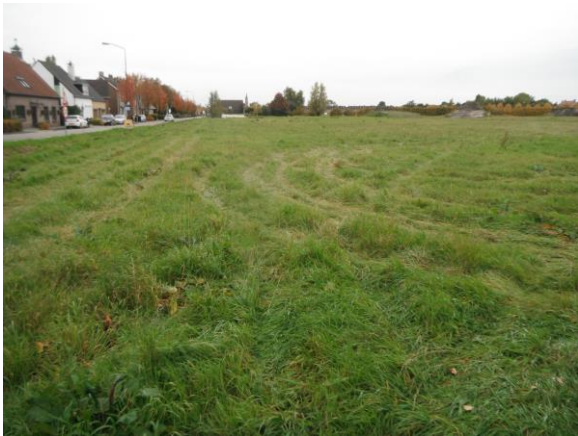
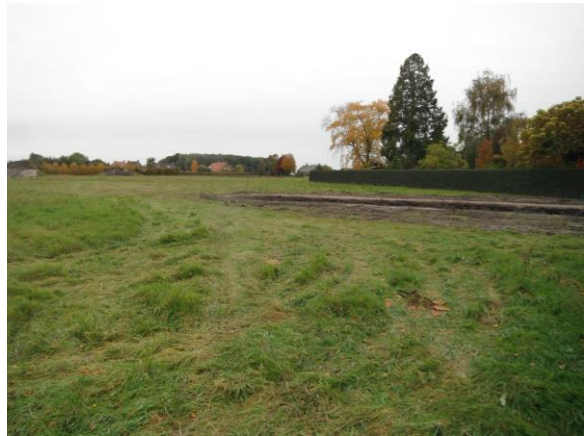
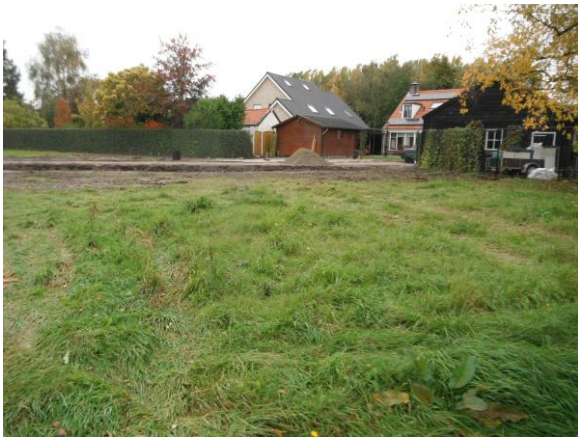
Foto 's onderzoekslocatie

Op 23 oktober 2015 is een locatiebezoek uitgevoerd. Hierbij is gelet op het terreingebruik en de aanwezigheid van ondergrondse tanks, stookplaatsen, storthopen, dempingen, afgravingen en asbesthoudend materiaal op het maaiveld. Een fotoreportage van de onderzoekslocatie is opgenomen in bijlage 2. Zie bijlage 3 voor een situatietekening.

Het maaiveld is, voor zover mogelijk, geïnspecteerd op de aanwezigheid van asbestverdachte materialen. Bij de visuele inspectie is geen grond geroerd of onder (vaste) obstakels gekeken. Tijdens de maaiveldinspectie zijn geen asbestverdachte materialen aangetroffen op het maaiveld.

Er zijn geen waarnemingen gedaan die wijzen op de aanwezigheid van bodemverontreinigingen of bronnen van verontreinigingen.

Het gebruik van het plangebied ten opzichte van de situatie in 2013 is nauwelijks gewijzigd. In het oostelijk deel van het gebied nabij woning Rijpersweg 73a vindt momenteel opslag plaats van bouw materiaal voor de aanleg van infrastructuur. Nabij woning Oudendijk 72b is men gestart met de aanleg van infrastructuur.
