## Verkennend bodem- en asbestonderzoek Dorpstraat 63 Leende

Dorpstraat 63  
Leende

1607/050/BD-01

Nuenen, 15 september 2016

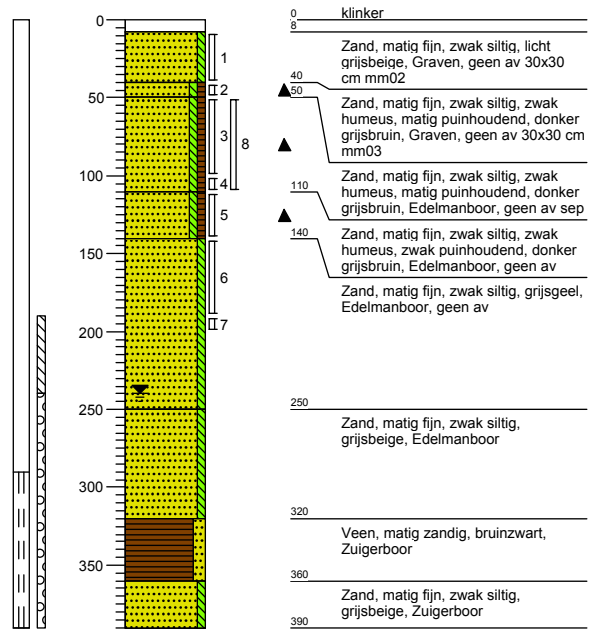
**Boring:** 06  
**Boormeester:** Koen Belemans

peilbuis	filterstelling (m-mv)	grondwaterstand (m-mv)	zuurgraad (pH)	geleidbaarheid (EC, $\mu\text{S}/\text{cm}$ )	troebelheid (ntu)
06	2,90 – 3,90	2,41	6,7	592	523
