# KANNELUSTWEG TE AARLE-RIXTEL

VERKENNEND BODEMONDERZOEK CONFORM NEN5740/A1  
INCLUSIEF VOORONDERZOEK CONFORM NEN 5725

Opdrachtgever: Burgtbouw  
Projectnr: BUB003-0001  
Rapportnr: MIL17.048  
Status: Definitief  
Datum: 13 juli 2017

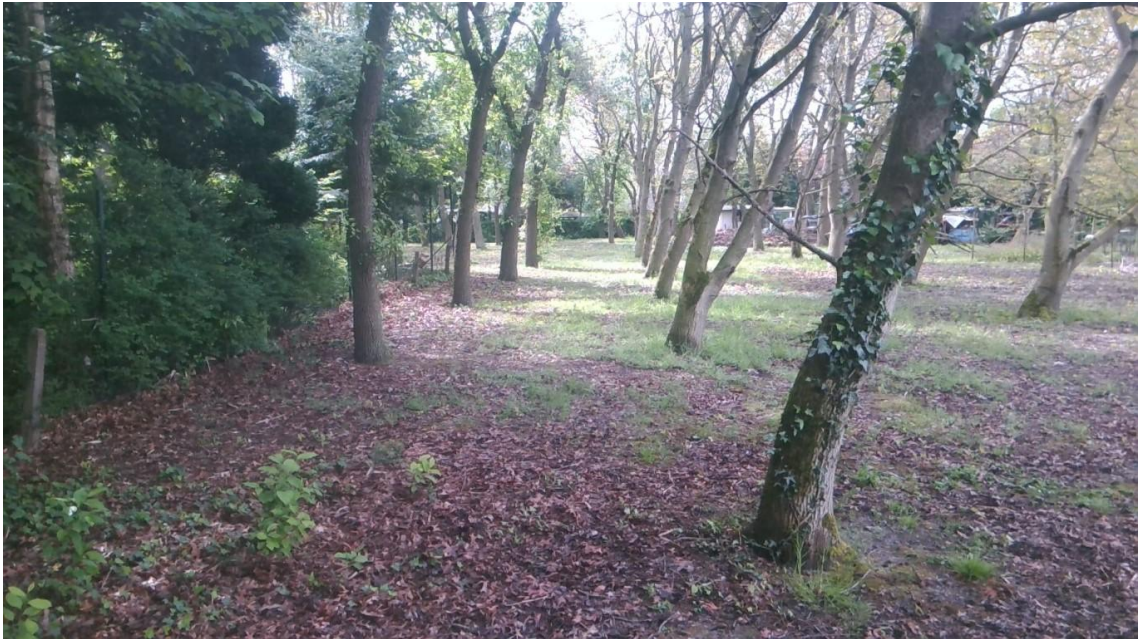
*Afbeelding 1: Boomgaard (walnotenplantage)*

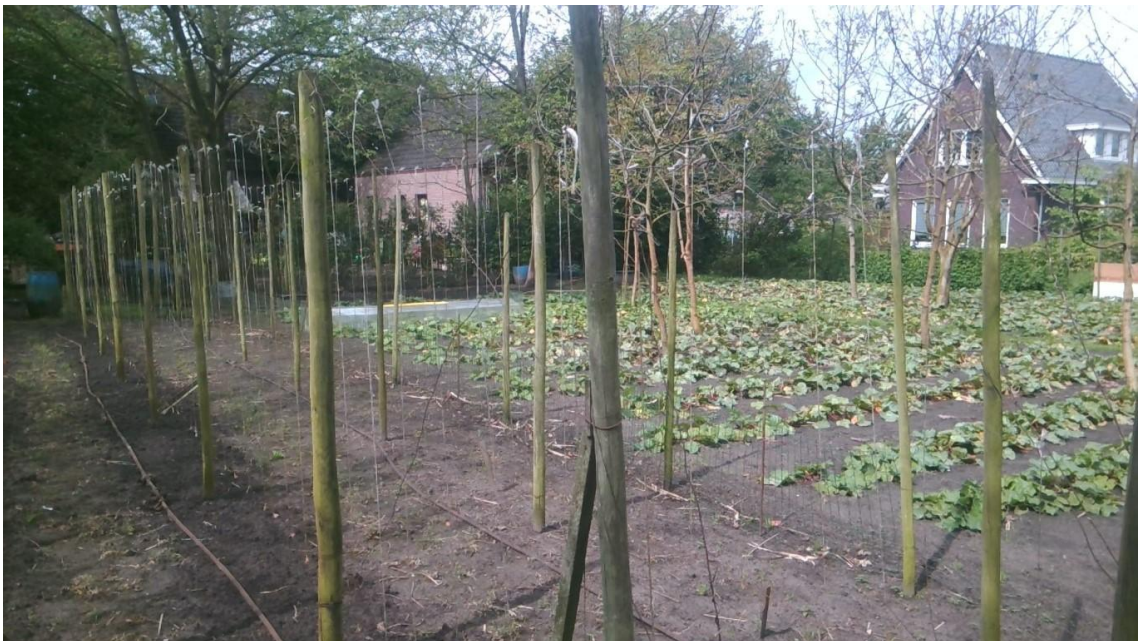
*Afbeelding 2: Moestuin*

Het gedeelte van de onderzoekslocatie ter plaatse van het kadastrale perceel C 3177 is bereikbaar via een nog onverharde weg, gelegen tussen Kannelustweg 1 en 3. Het (noord-) oostelijke deel van het betreffende perceels-gedeelte is begroeid met bomen (walnotenplantage; zie foto 1 in bijlage 8). Het maaiveld onder de bomen is bedekt met een laag strooisel. Het (zuid-) westelijke gedeelte (direct achter de tuinen van de woningen Kannelustweg 3, 5 en 7) is in gebruik als tuinderij voor o.a. rabarber (zie foto2).

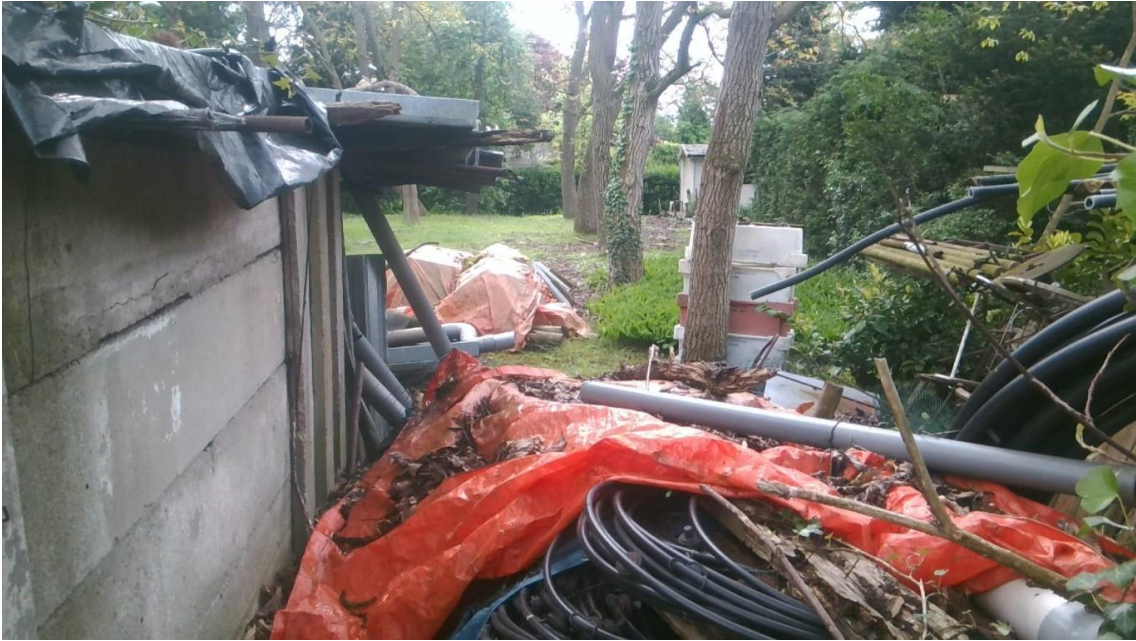
Afbeelding 3: opslag tuinders- en bouwmaterialen

Op het zuidoostelijke deel van het perceel (nabij de tuin van Kannelustweg 9) liggen stapels tuindersmaterialen (plastic waterleidingen en kratten, bonenstaken, etc.), bouwmaterialen (betonstraatstenen) en diverse stapels brandhout onder plastic folie opgeslagen (zie foto 3 en 4).

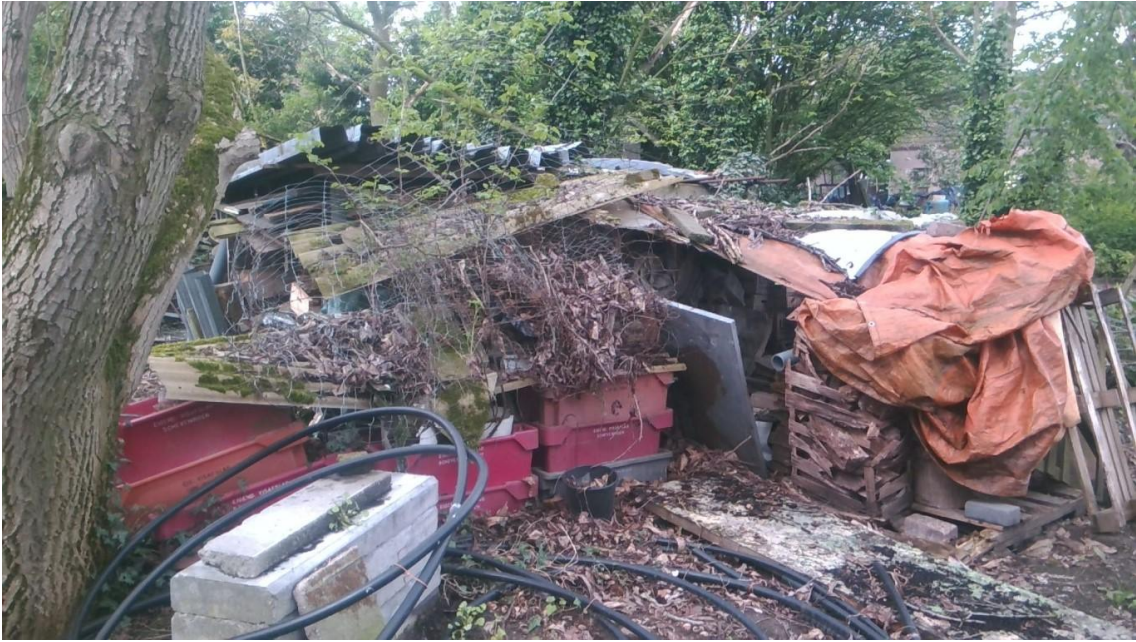
Afbeelding 4: opslag tuinders- en bouwmaterialen

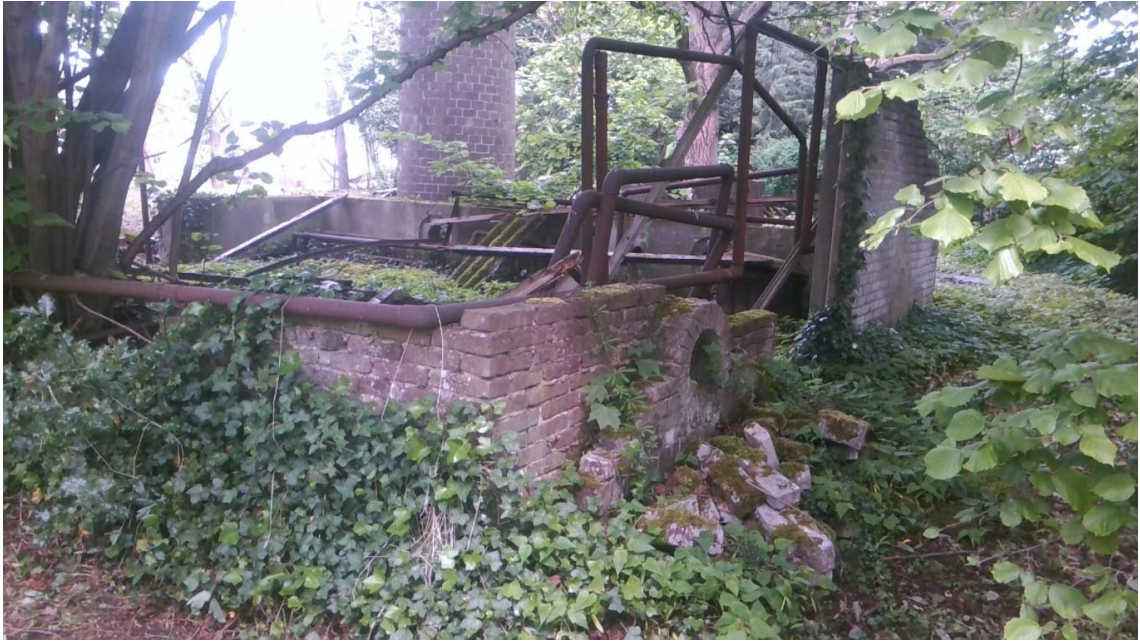
*Afbeelding 5: ruïne oude bloemenkas met schoorsteen*

Op het uiterst zuidoostelijke gedeelte bevinden zich restanten van een oude gemetselde bloemenkas met stalen verwarmingsbuizen en een hoge schoorsteen (zie foto 5). Rondom de bebouwing liggen meerdere, in plastic folie verpakte pakketten met asbest golfplaten (zie foto 6). De oude kas heeft een betonvloer en is volledig onderkelderd. In de oude kas is een groot stuk (asbest-verdachte) golfplaat aangetroffen (zie foto 7).

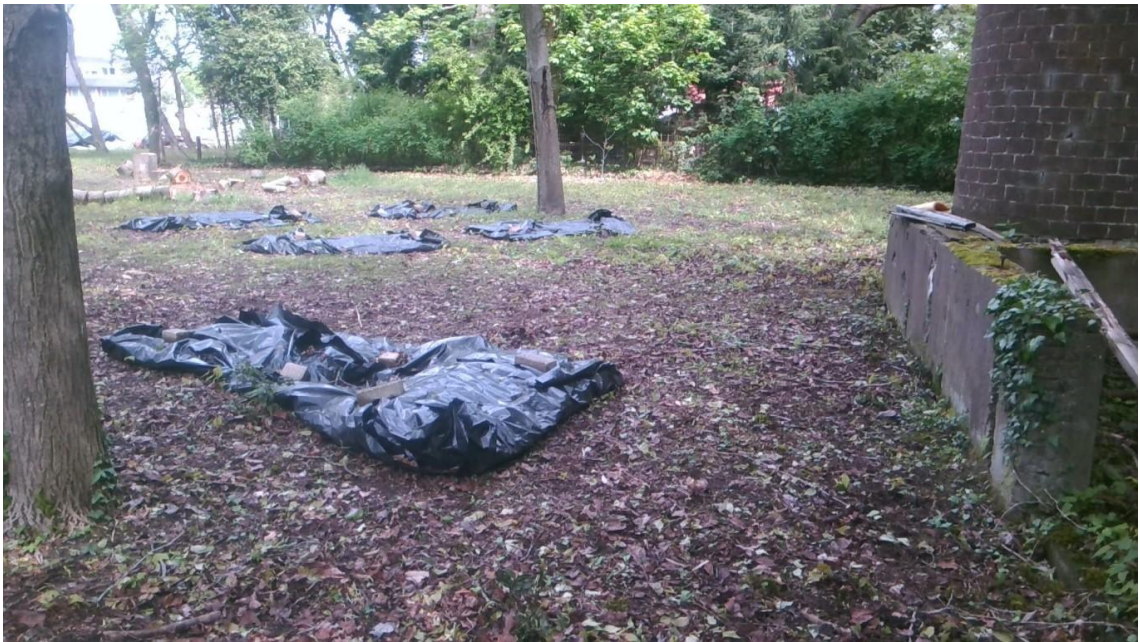
*Afbeelding 6: opslag verpakte asbestplaat*

Op het zuidoostelijke terreingedeelte zijn diverse stapels, in plastic verpakte golfplaten aangetroffen. Daarnaast is één groot onverpakt stuk golfplaat aangetroffen. Naar alle waarschijnlijkheid is de golfplaat asbesthoudend. De golfplaten zijn afkomstig van de voormalige bebouwing op het zuidoostelijke terreingedeelte. Vanwege de aanwezigheid van (waarschijnlijk) asbesthoudend plaatmateriaal, is het zuidoostelijke terreingedeelte rondom de bebouwing verdacht ten aanzien van asbest in de grond.

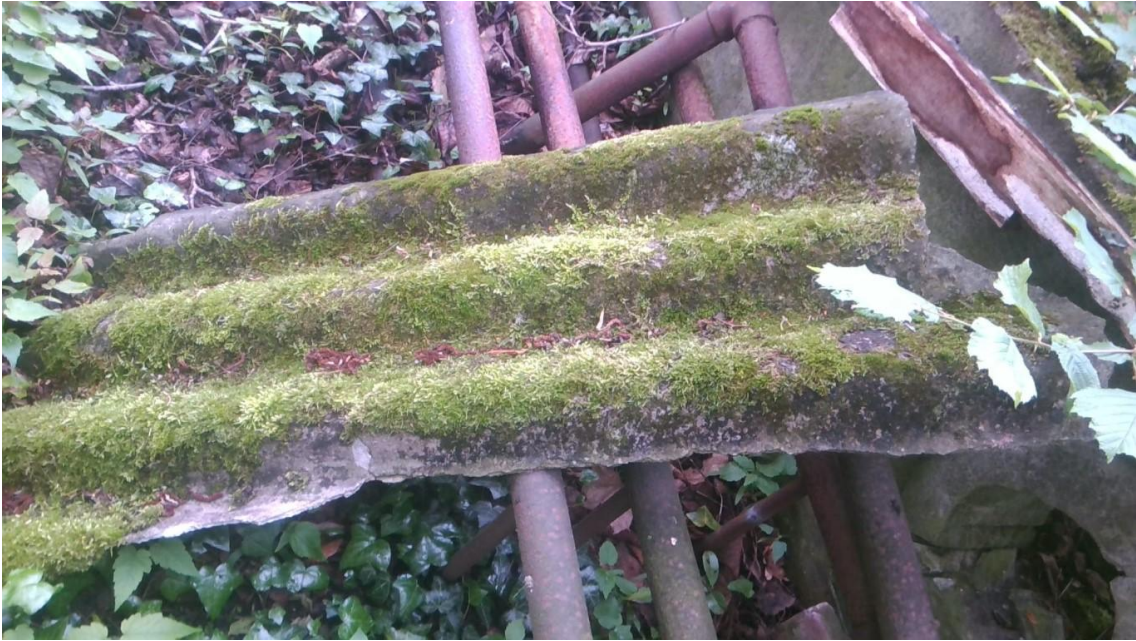
Afbeelding 7: (waarschijnlijk asbesthoudende) golfplaat

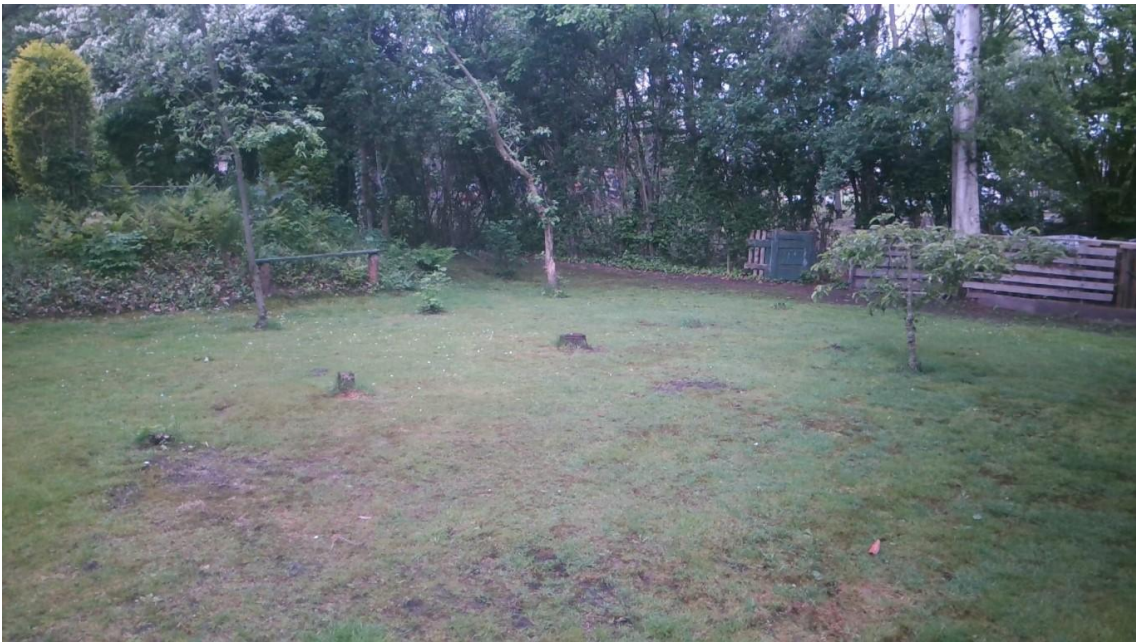
Afbeelding 8: onderzoekslocatie Kannelustweg 9 (siertuin)

Het deel van de onderzoekslocatie ter plaatse van het kadastrale perceel C 2189 is in gebruik als siertuin van Kannelustweg 9 (zie foto 8). Ter plaatse van het perceel Kannelustweg 9 zijn op of in het maaiveld geen aanwijzingen gevonden voor chemische bodemverontreiniging of asbest.

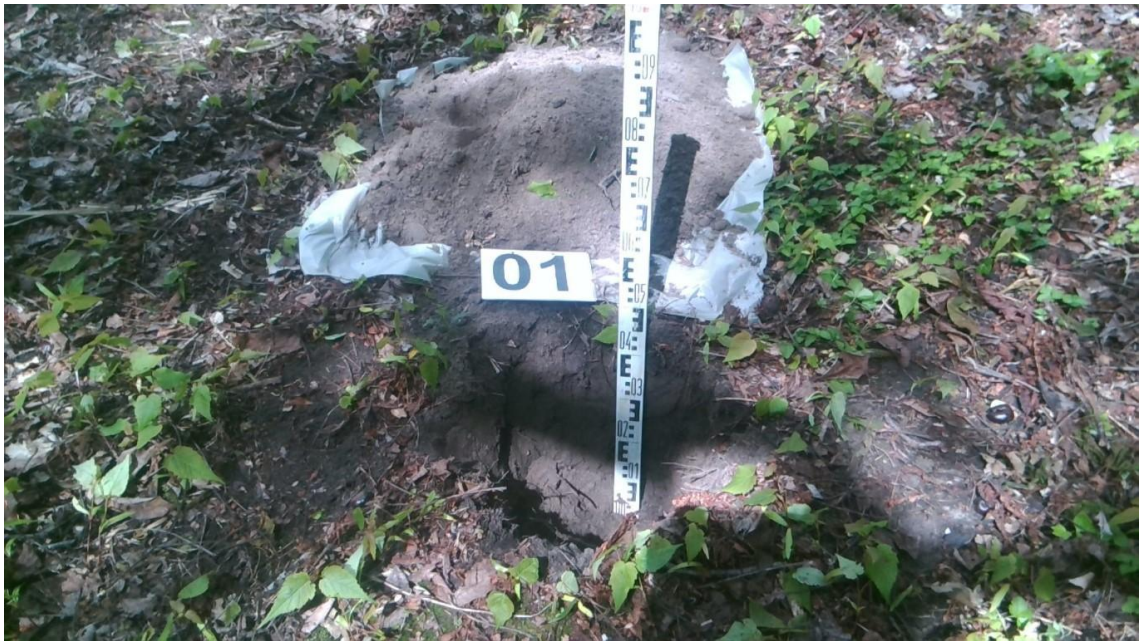
Afbeelding 9: opgegraven grond inspectiegat IG01

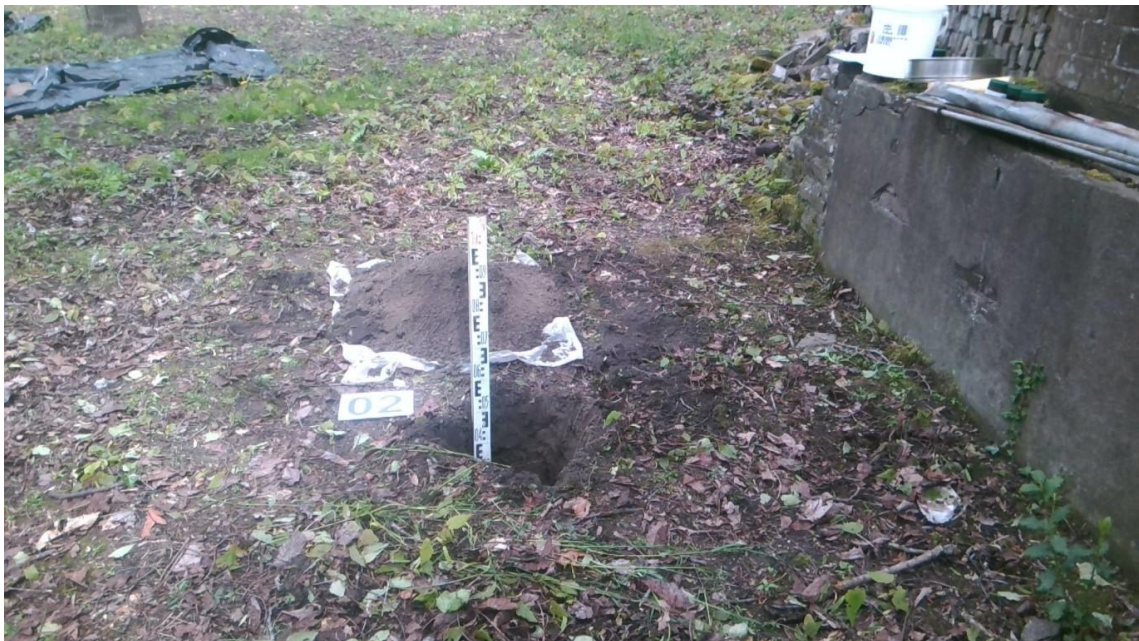
Afbeelding 10: opgegraven grond inspectiegat IG02

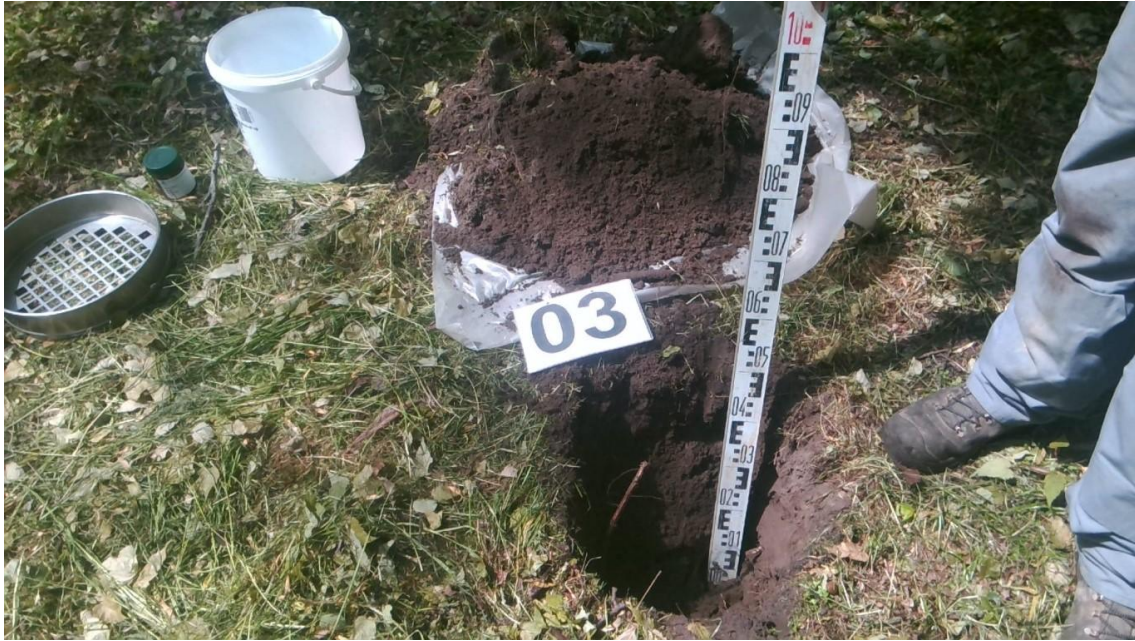
Afbeelding 11: opgegraven grond inspectiegat IG03
