**RAPPORT VERKENNEND BODEMONDERZOEK  
CONFORM NEN 5740 en BRL SIKB 2000; protocol 2001/2002**

AQU-20110314

Ligging Locatie:

Kattenbos 9 te Reusel

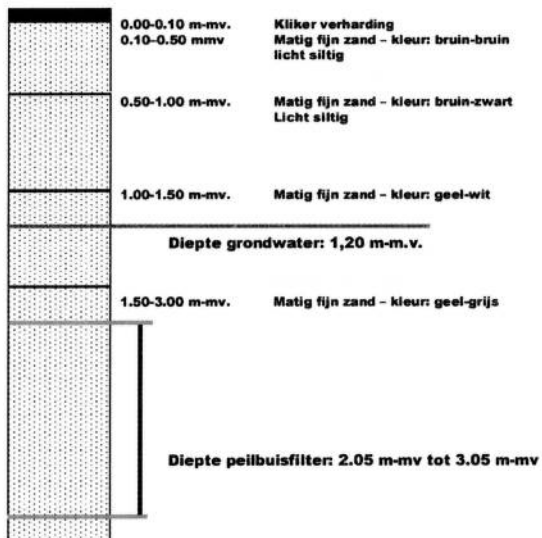
### Boring 7 (peilbuis 1)

Boring 7 is verder verdiept tot ruim onder de grondwaterstand voor het plaatsen van peilbuis.

Peilbuis 1:

PH = 6.04

- EC = 416  $\mu$ S
