**verkennend bodemonderzoek**  
**Het Heike 11 en Postelsedijk-Sleutelstraat te Reusel**

*Projectnaam* Het Heike 11 en Postelsedijk-Sleutelstraat te Reusel  
*Projectnummer* B2366

*Aantal pagina's* 12 (exclusief bijlagen)  
*Datum* 10 januari 2020

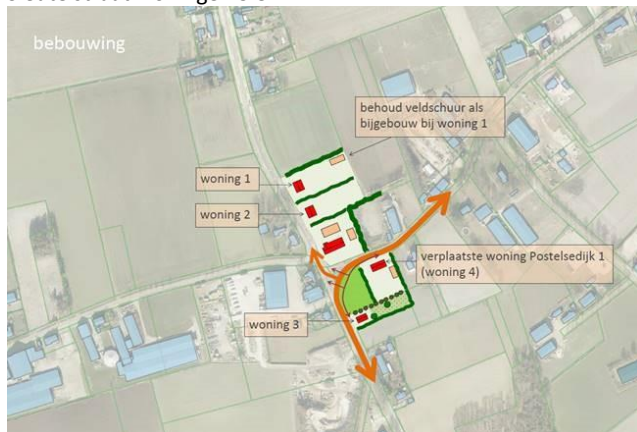
Verbeelding onderzoekslocaties met ten noorden van de Sleutelstraat de locatie met woningen 1 en 2 en ten zuiden van de Sleutelstraat woningen 3 en 4.

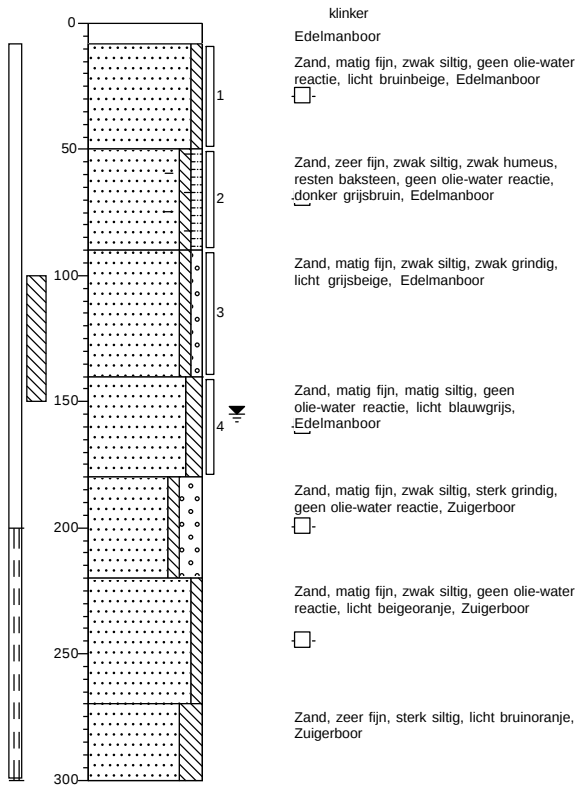
### Boring: 01

| <i>Boring</i> | <i>Diepte boring (m -mv)</i> | <i>Traject (m -mv)</i> | <i>soort</i> | <i>Waargenomen bijzonderheden</i> |
|---|---|---|---|---|
| 01 | 3,00 | 0,08 - 0,50 | Zand | geen olie-water reactie |
| | | 0,50 - 0,90 | Zand | resten baksteen, geen olie-water reactie |
| | | 1,40 - 2,70 | Zand | geen olie-water reactie |

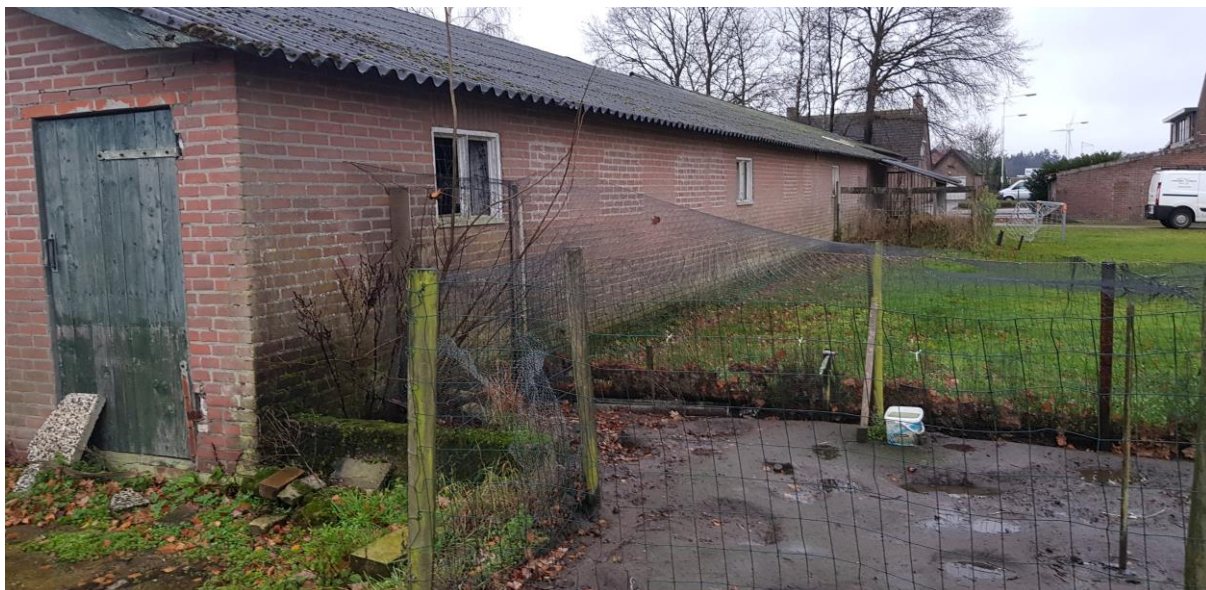
Druppelzone tot 1 meter buiten stal, geen dakgoot, onverhard maaiveld

NEN5707: Op basis van het vooronderzoek wordt de druppelzone aan de noordzijde van de schuur aan Postelsedijk 1 als diffuus belaste locatie met een 'homogeen' verdeelde asbestverontreiniging (tabel 7). Het gaat hierbij om de toplaag (0-10 cm-mv) waarbij de verwerking van golfplaten en afspoeling van asbestvezels over het gehele traject als homogeen verdeeld wordt beschouwd binnen een halve meter van de druppellijn.
