# RAPPORT VERKENNEND BODEMONDERZOEK CONFORM NEN 5740 en BRL SIKB 2000; protocol 2001/2002

Project:  
AQU-20110106

uitgevoerd op: 06-01-2011 en 13-01-2011  
rapportage: 31 januari 2011

Ligging Locatie:  
Turnhoutseweg 46 Reusel

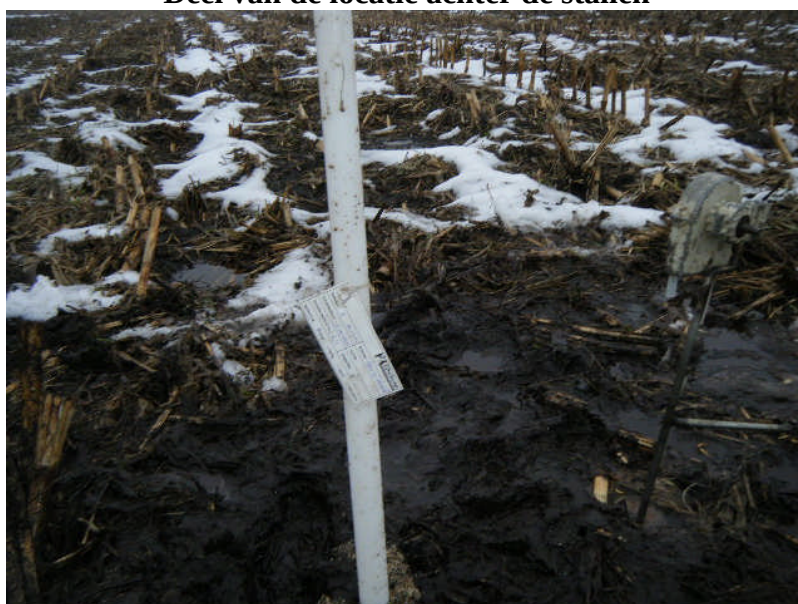
- Resultaten van de heranalyse geven aan dat er een overschrijding is van de interventiewaarde t.p.v. peilbuis 2 en een overschrijding van de tussenwaarde t.p.v. peilbuis 1.

**Geplaatste peilbuis 1**

Aquatest BV is van mening dat het gebruik van freatisch grondwater afgeraden dient te worden.  
Bevoegd gezag bepaald in deze de restricties.

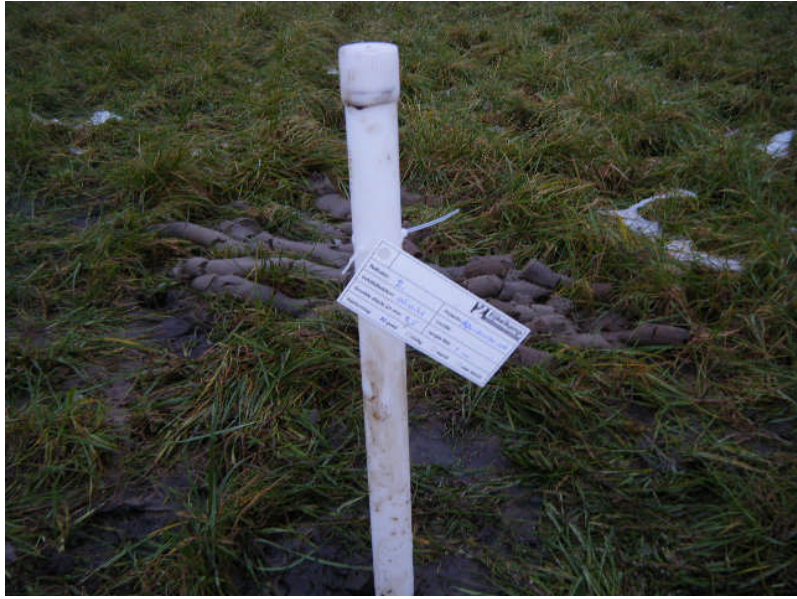
**Geplaatste peilbuis 2**
