VERKENNEND BODEMONDERZOEK

RIJPERSHOEK (LOCATIE 4)

TE REUSEL

# Rapportage verkennend bodemonderzoek

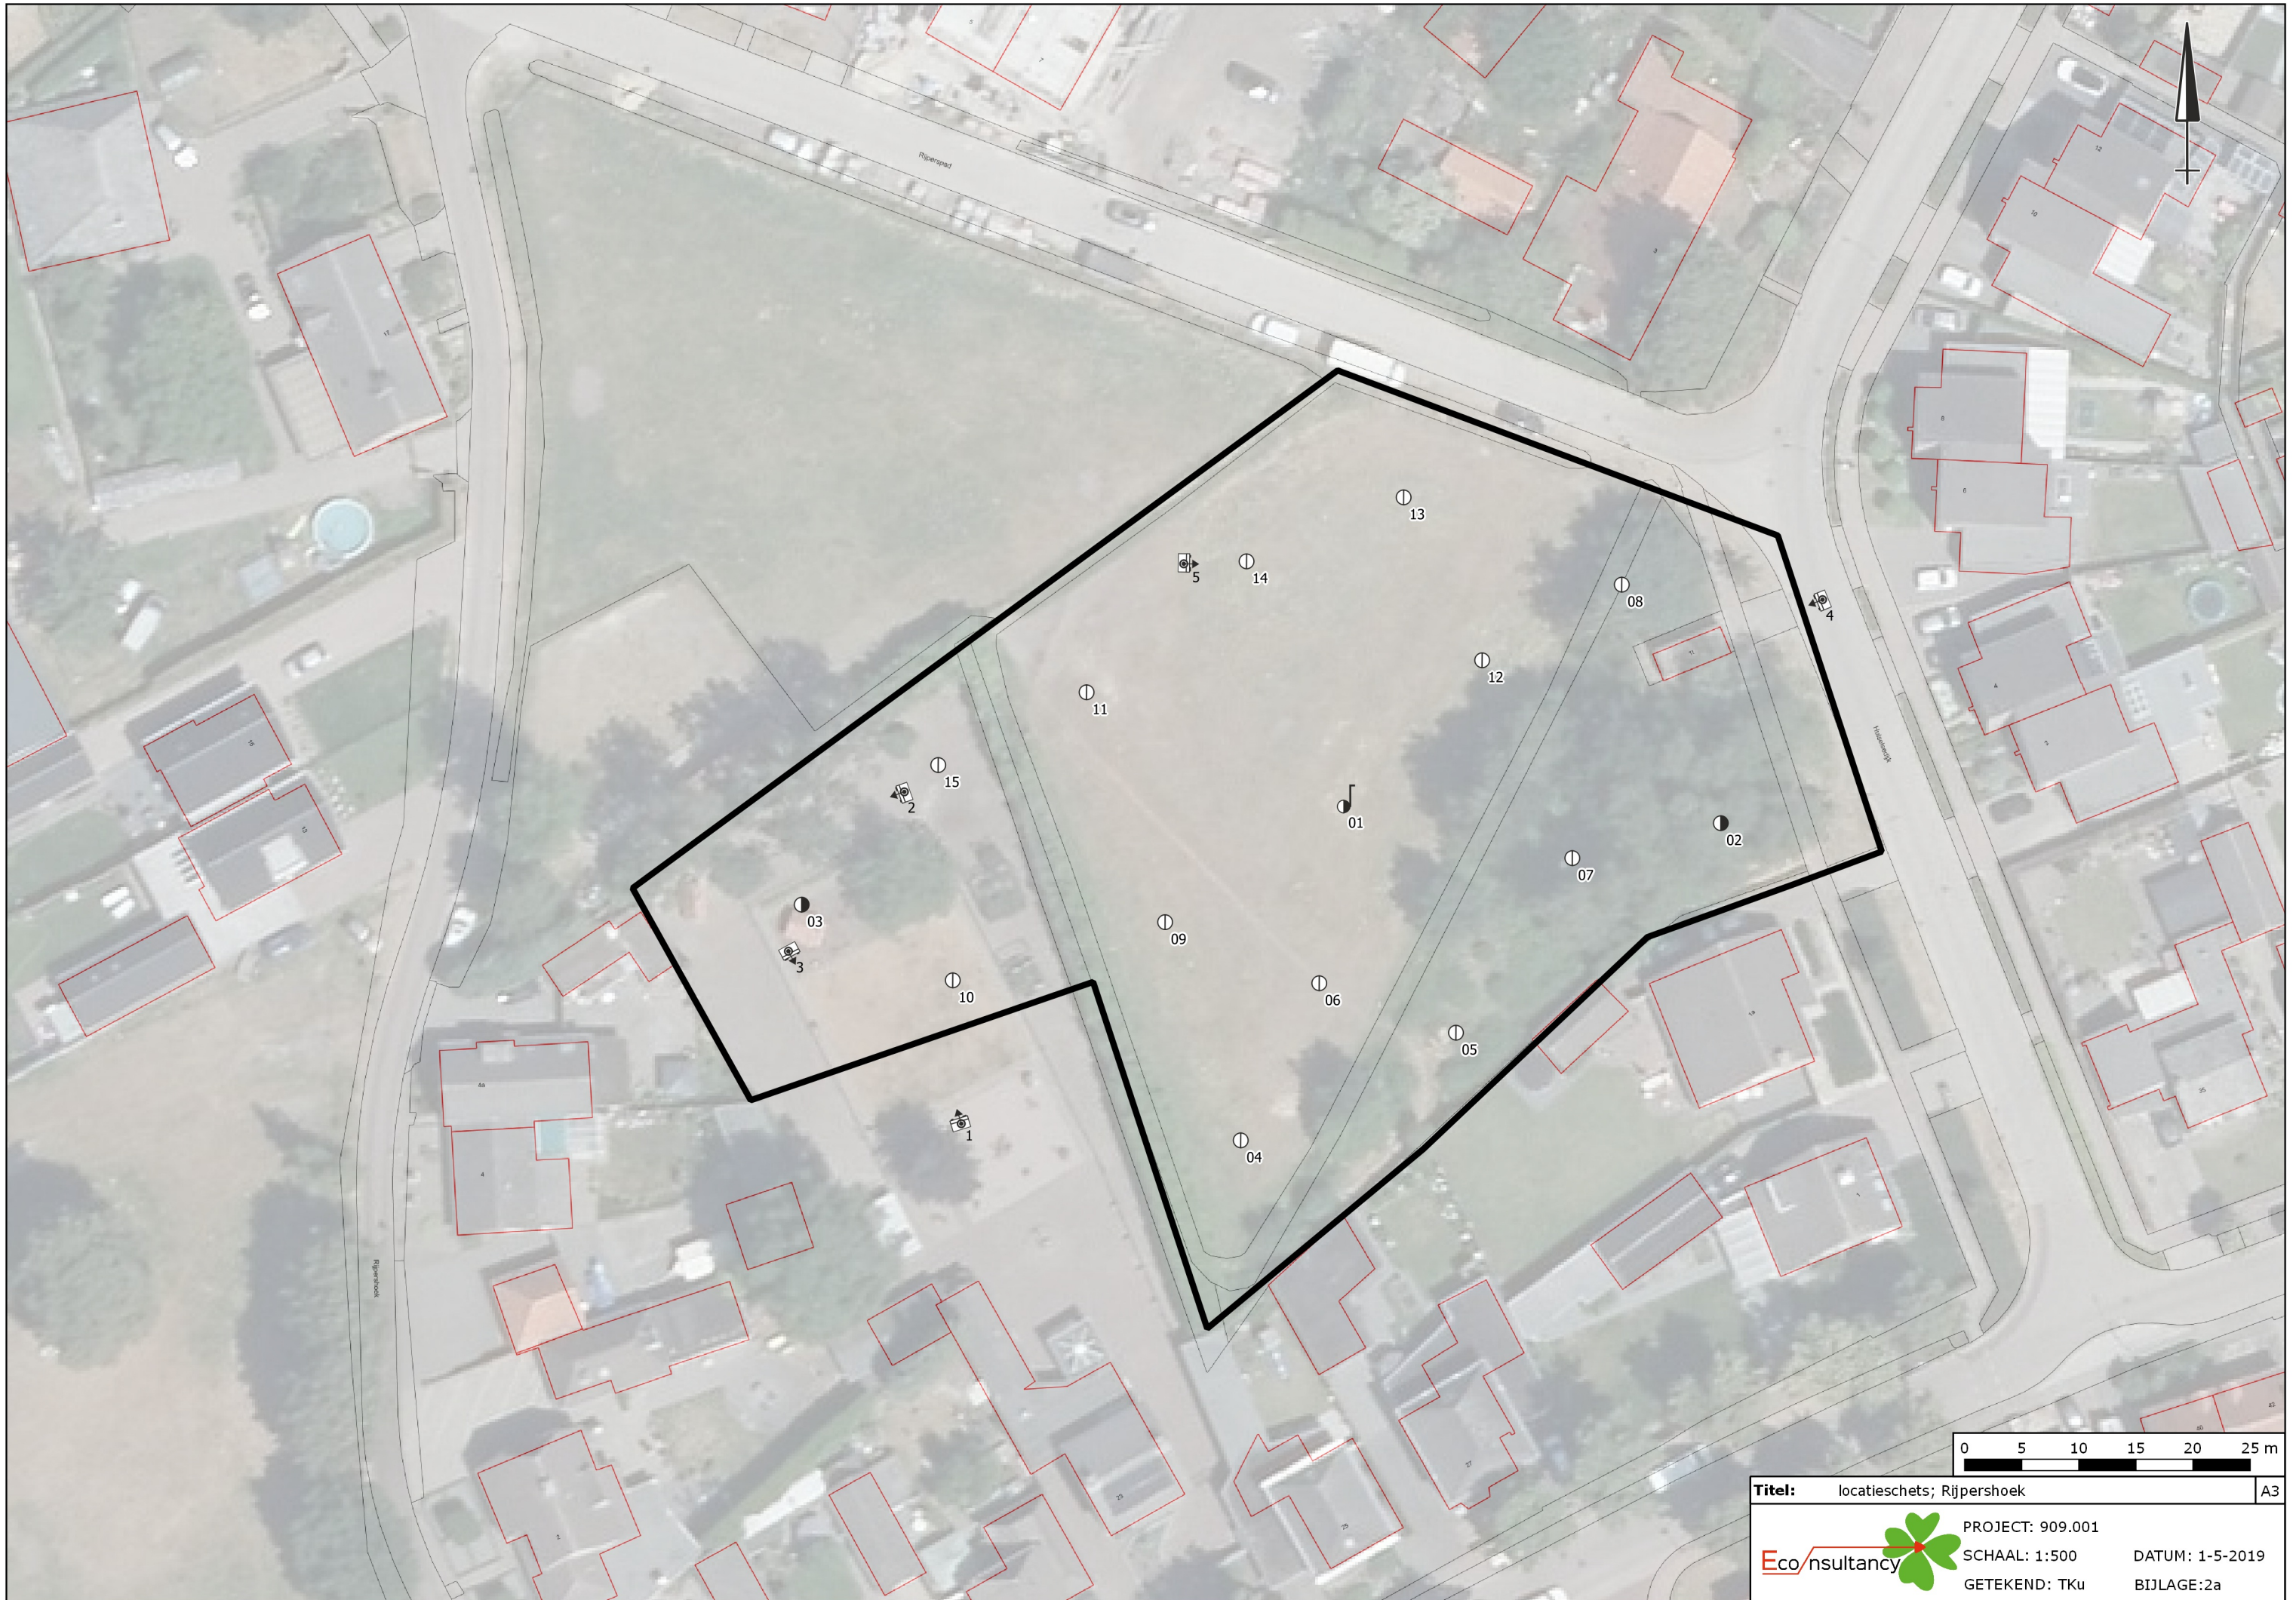
<b>Titel:</b> locatieschets; Rijpershoek	A3
  PROJECT: 909.001	DATUM: 1-5-2019
SCHAAL: 1:500	BIJLAGE: 2a
GETEKEND: TKu

In bijlage 2a is de huidige situatie op een locatieschets weergegeven. Bijlage 2b bevat enkele foto's van de onderzoekslocatie.

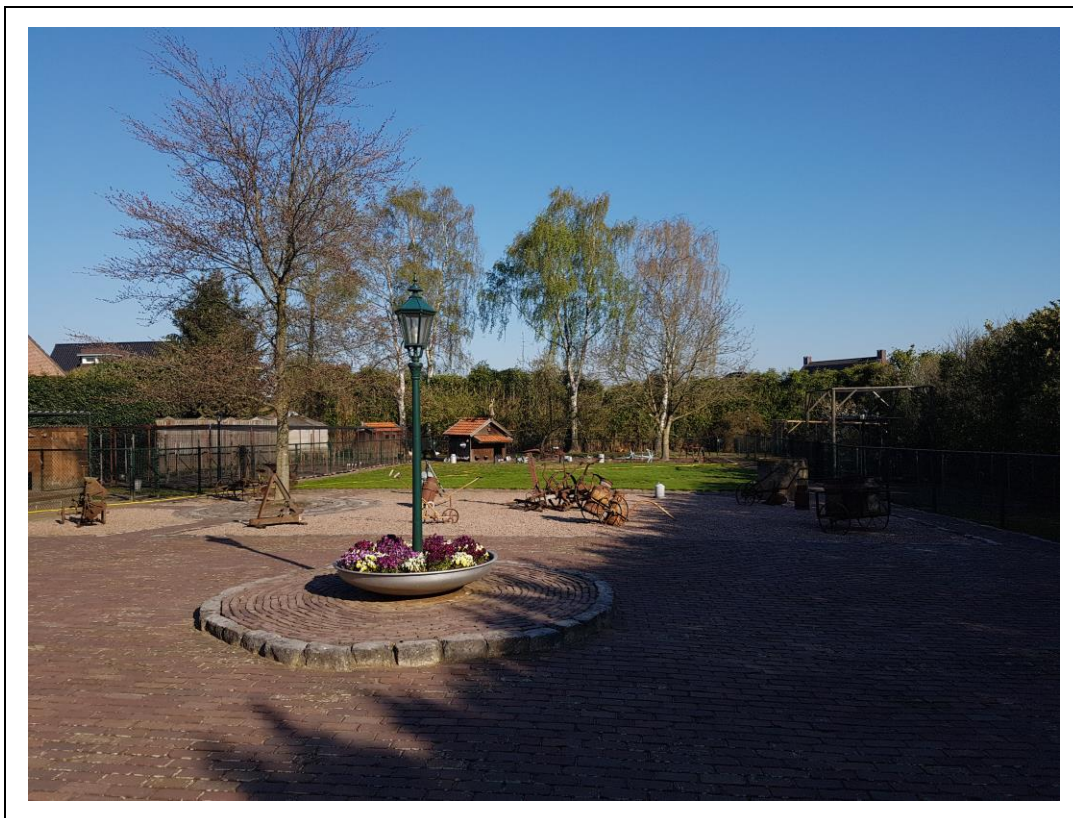
Foto 1.

De onderzoekslocatie is deels in gebruik als siertuin en deels als braakliggend terrein.
