VERKENNEND BODEMONDERZOEK

RANDWEG OOST/REENEIK (LOCATIE 3)

TE REUSEL

Rapportage verkennend bodemonderzoek Randweg Oost/Reeneik (locatie 3) te Reusel

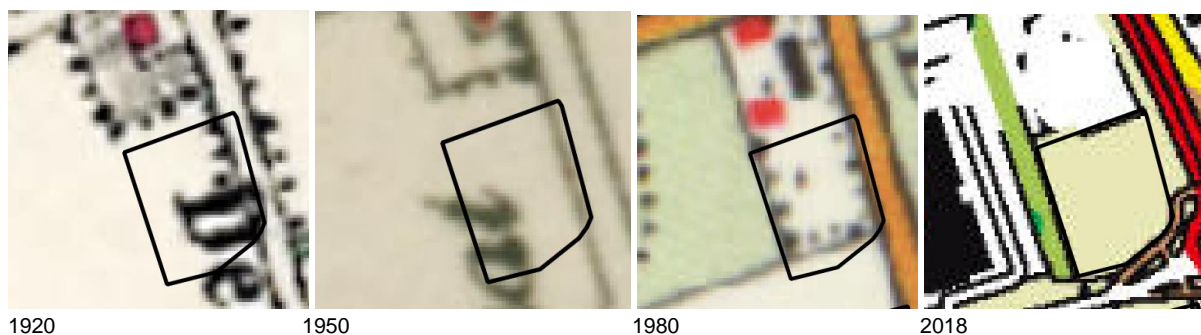
Figuur 1. Uitsneden historisch kaartmateriaal

Uit historisch kaartmateriaal uit de periode 1900 - heden blijkt, dat de locatie altijd braakliggend is geweest. Ten noorden van de locatie is bebouwing aanwezig. In figuur 1 zijn enkele uitsneden van het historisch kaartmateriaal weergegeven.

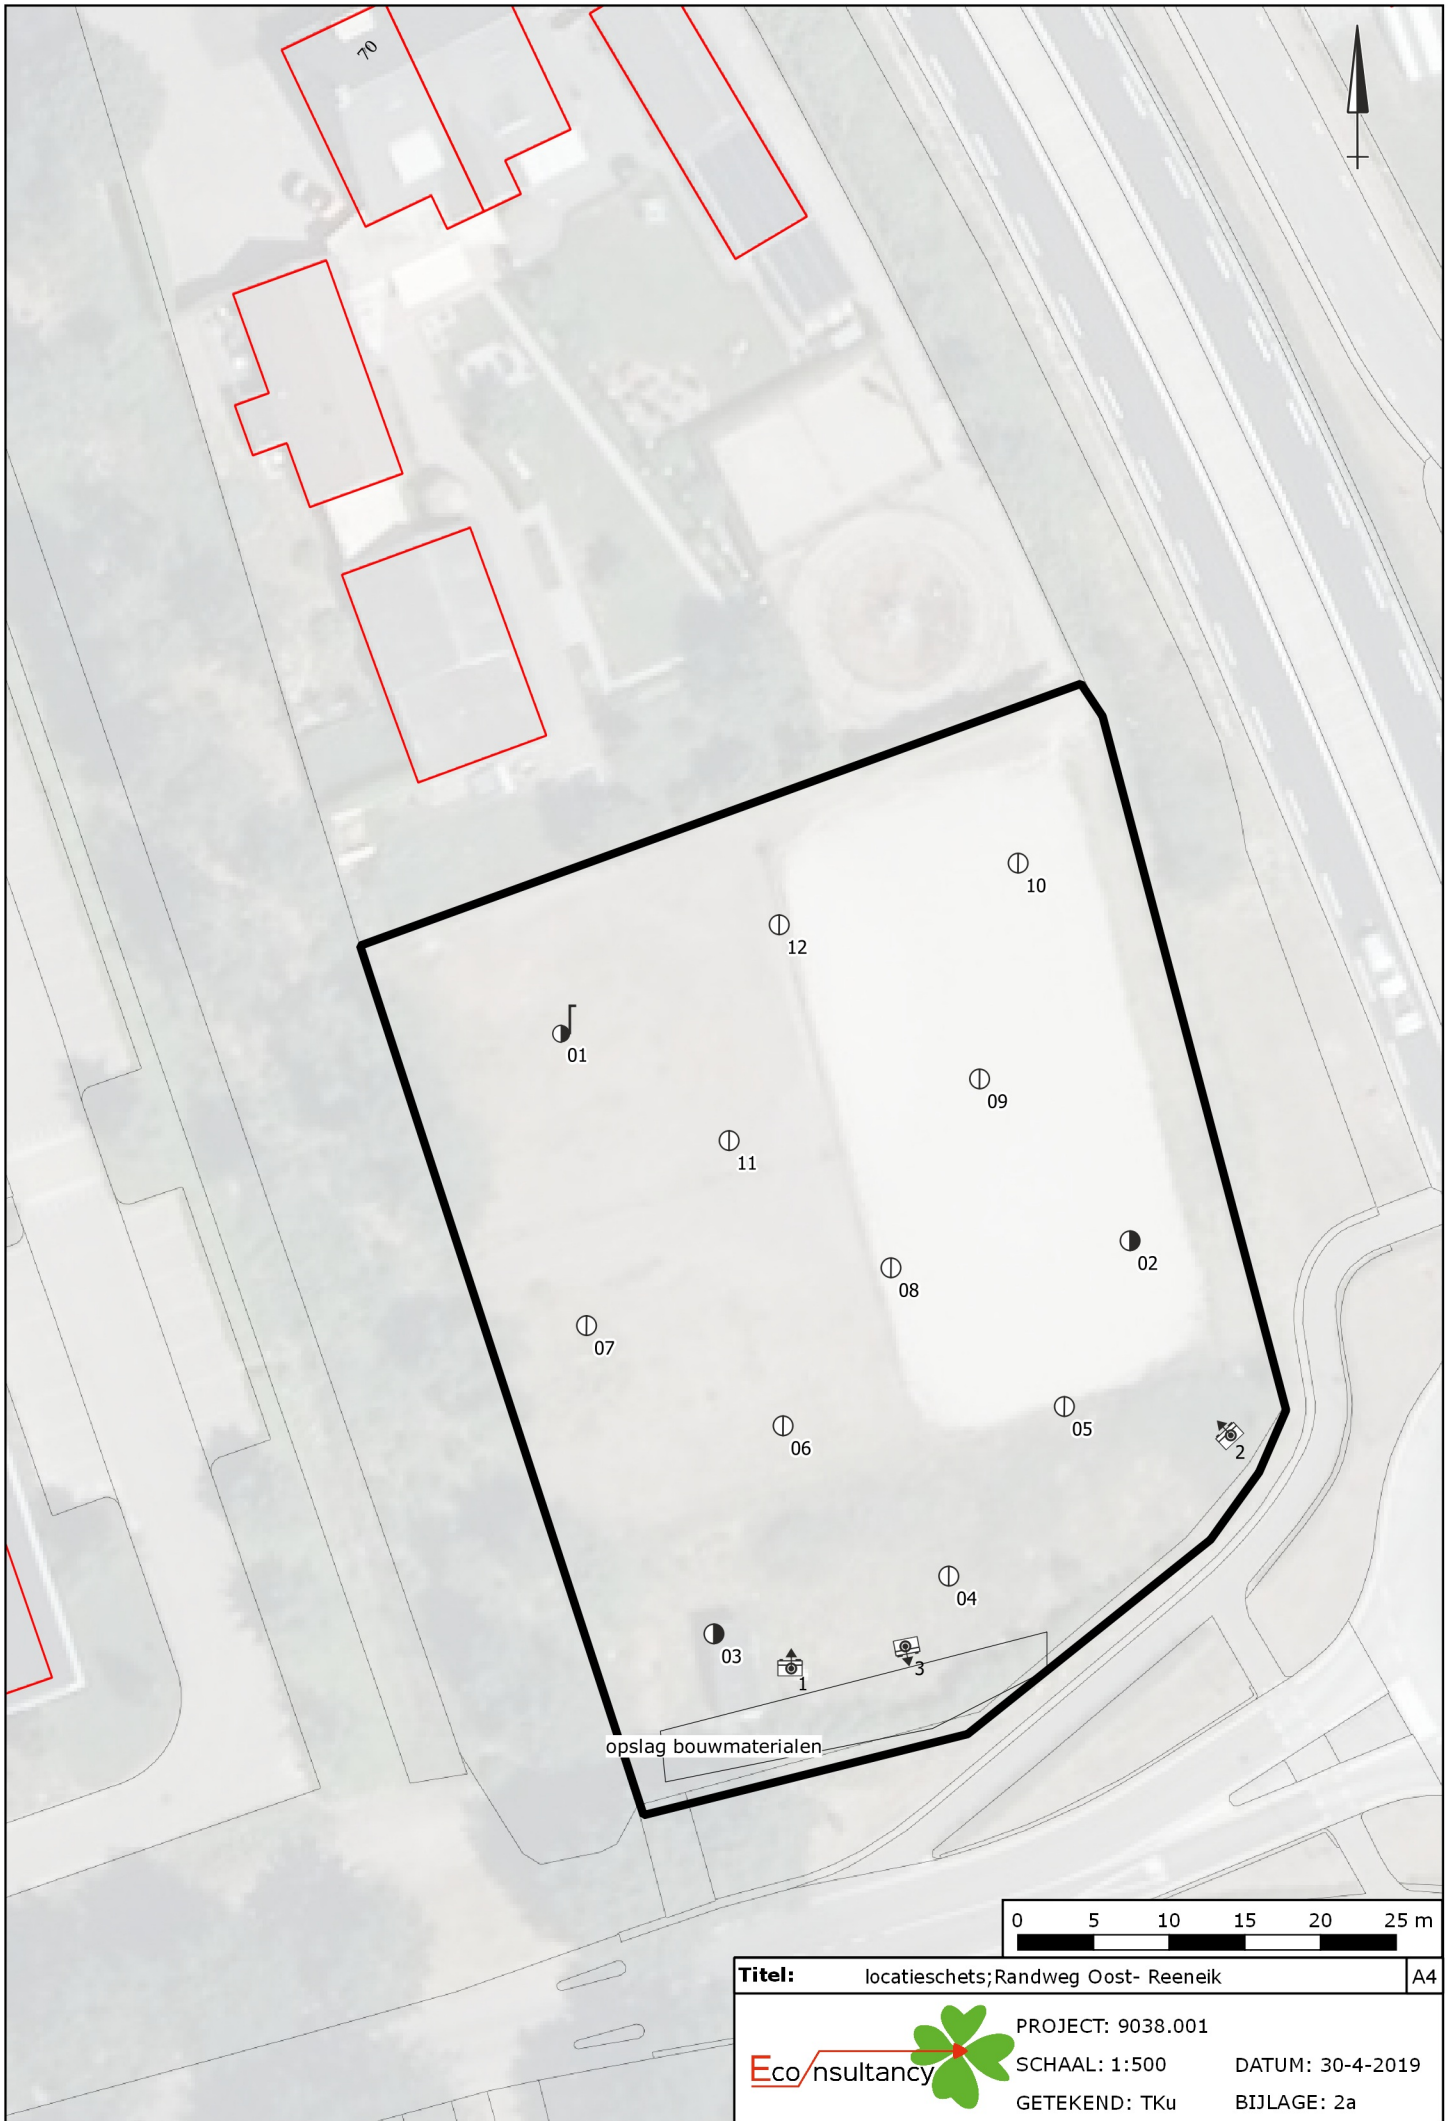
In bijlage 2a is de huidige situatie op een locatieschets weergegeven. Bijlage 2b bevat enkele foto's van de onderzoekslocatie.
