*Quicksan Flora en Fauna*  
*Angsterweg 12*  
*6063AV Vlodrop*

**Augustus 2017**

**Ing.W.H.M.Tegels**

**In opdracht van**  
**P.Janssen Holding BV**  
**Angsterweg 16**  
**6063 AV Vlodrop**

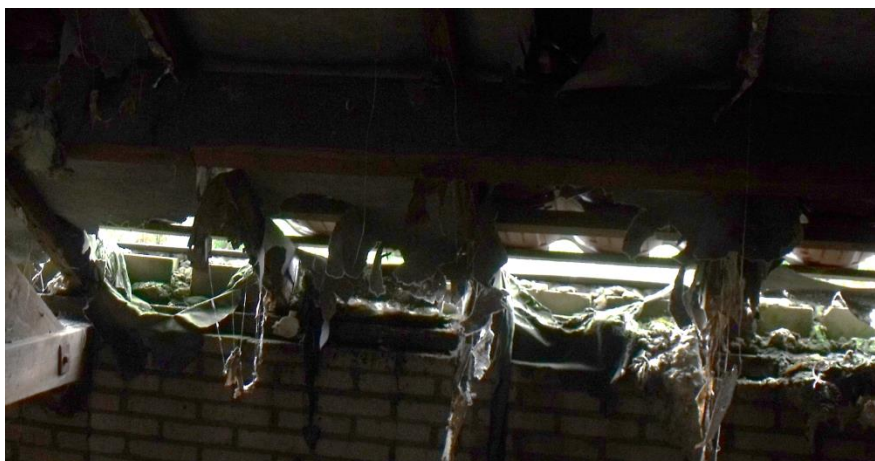
In het hele pand zijn geen vogelnesten aangetroffen. Het dak is niet beschoten. Het bestaat uit een deels beschadigd pannendak, dat aan de onderzijde gedeeltelijk afgedekt is met textiel. Het textiel is zwaar beschadigt.. Het geheel is zo overzichtelijk dat de aanwezigheid van vogelnesten volledig uitgesloten kan worden. Er is verder gezocht naar andere sporen die kunnen wijzen op aanwezigheid van vogels, zoals uitwerpselen en voor zover het uilen betreft braakballen. Deze werden niet gevonden.

*Het textiel onder het pannendak is zwaar beschadigd*

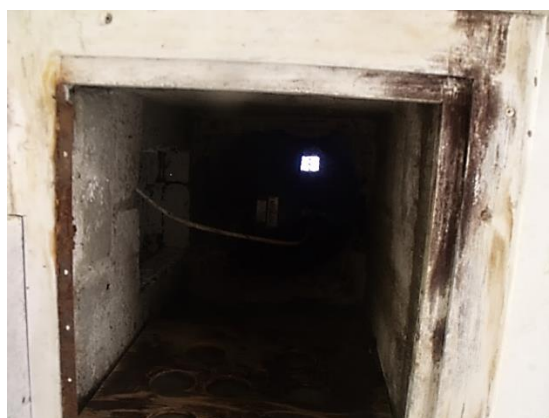
Wel werd er een ventilatiekoker aangetroffen. Deze koker is van dien aard dat een visuele inspectie mogelijk is. Er bevonden zich geen vleermuizen in de koker. De koker is boven en beneden open waardoor het te tochtig is voor vleermuizen. Ook werden er geen sporen van vleermuizen aangetroffen zoals uitwerpselen of urinesporen. In het pand zijn geen actuele of potentiele locaties voor vleermuizen aanwezig.

*De vleermuizen maken geen gebruik van de ventilatiekoker.*

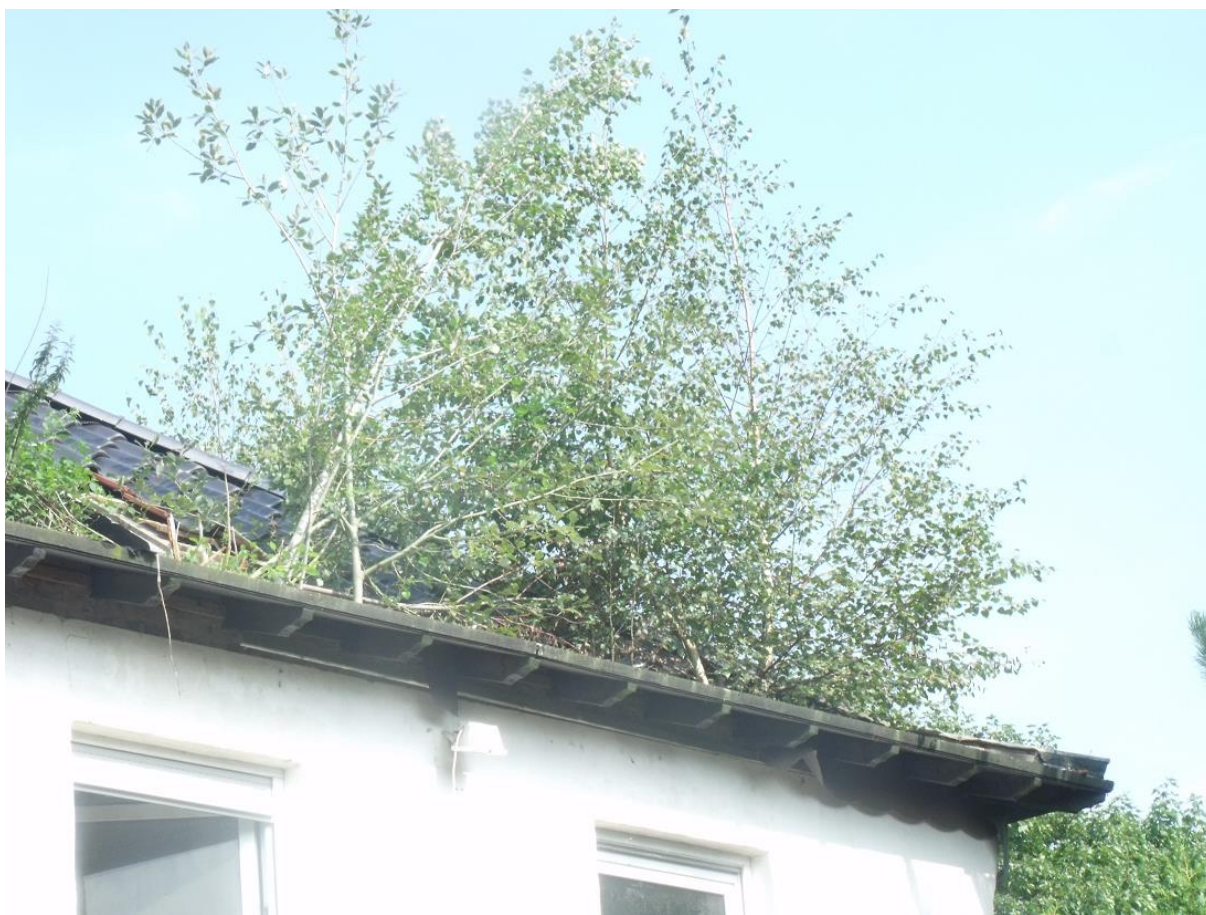
Op en direct grenzend aan het pand zijn geen beschermde planten aangetroffen. Het is overigens ook geschikte ecotoop voor bijzondere begroeiing. Het pand zelf heeft een betonnen vloer, daar kan nagenoeg niets groeien. In de dakgoot groeien een paar jonge berken (*Betula pendula*) en grote brandnetels (*Urtica dioica*). Rond het pand werd een ruderaal vegetatie aangetroffen zonder bijzondere c.q. beschermde soorten.

*In de dakgoot groeien berken en brandnetels*
