VERKENNEND BODEMONDERZOEK CONFORM NEN 5740

Locatie : Groenstraat 33 te Melick
Opdrachtgever : H&S Adviseurs
Projectnummer : 25.18.00624.1
Datum : 13 februari 2019
-definitief-

Verkennd bodemonderzoek
NEN 5740
conform BRL SIKB 2000 versie 5 (VKB-protocol 2001 versie 3.2)
vaststellen of de bodem op de onderzoekslocatie verontreinigd is
Groenstraat 33 te Melick
25.18.00624.1
24 en 29 januari 2019
13 februari 2019

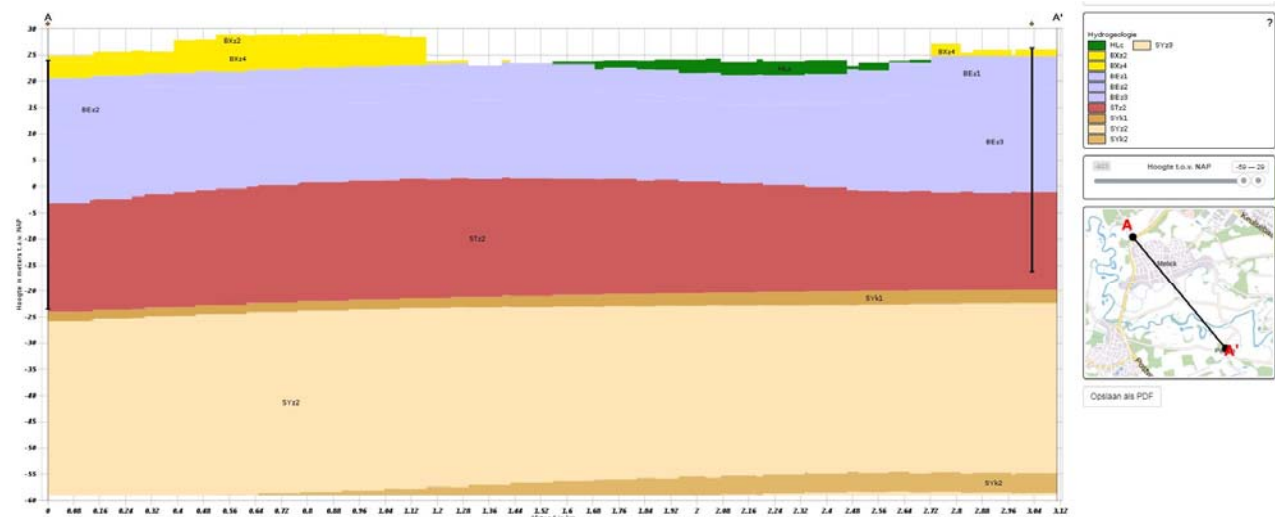
Figuur 2.1: Verticale doorsnede van de lithostratigrafie. De locatie ligt op 1,0 km vanaf punt A

Toelichting legendacode: Letters 1-2 = Laagcode; Letter 3 = Dominante textuur; Cijfer = Eenheidsnummer
