RAPPORT

Verkennend bodemonderzoek Zuidlaarderweg 24 te Annen

Projectnummer : 16KL205

Datum : 9 juni 2016

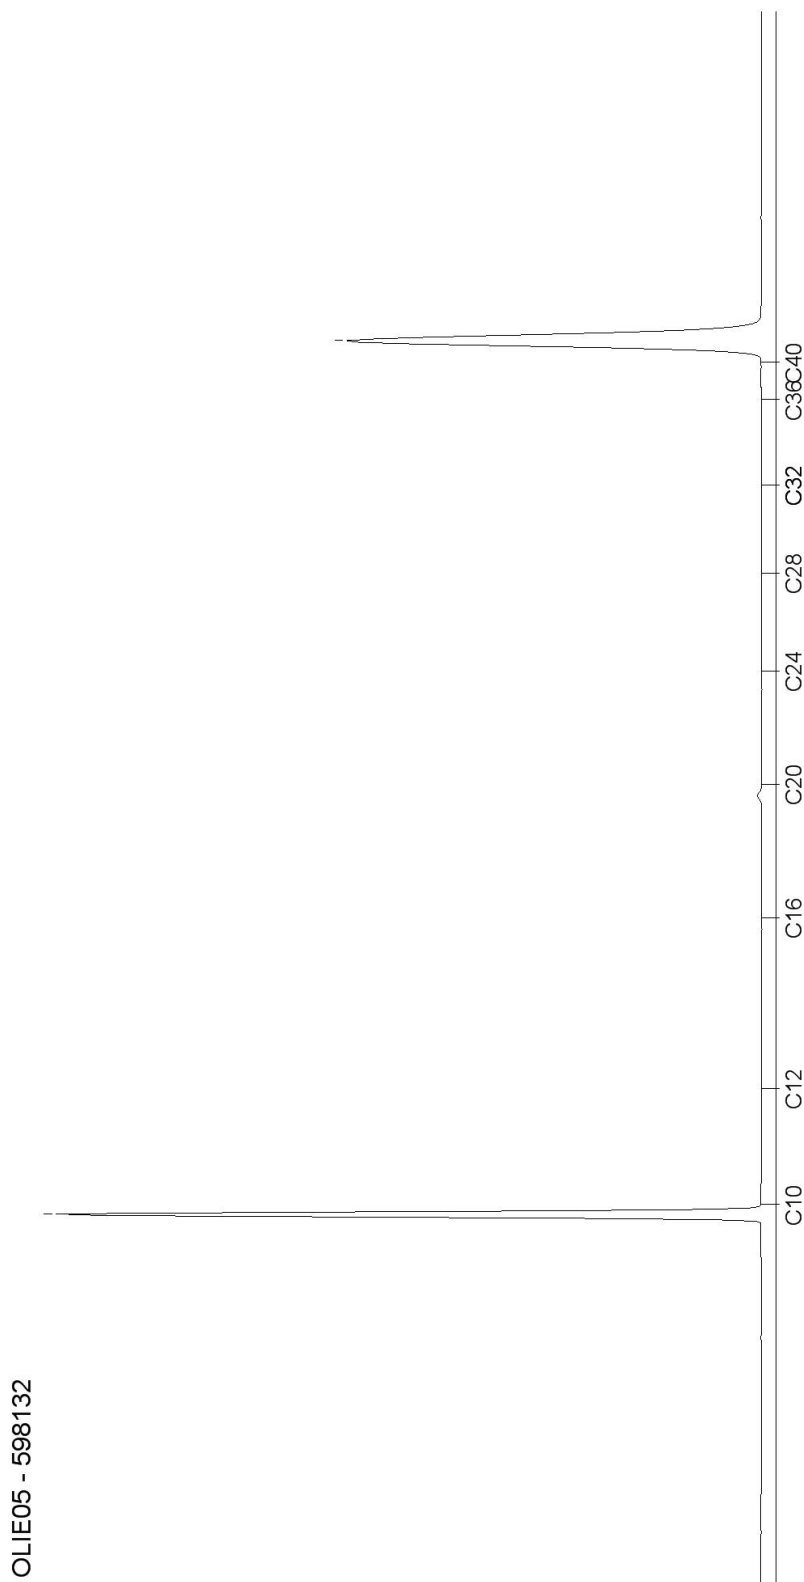
Chromatogram for Order No. 588677, Analysis No. 598132, created at 03.06.2016 08:53:30

Monsteromschrijving: 1.3, 1.4, 1.5, 2.3, 2.4, 2.5>MM5
