## RAPPORT

### Verkennd bodemonderzoek Schultestraat 1 te Borger

**Projectnummer** : 15KL021

**Datum** : 2 februari 2015

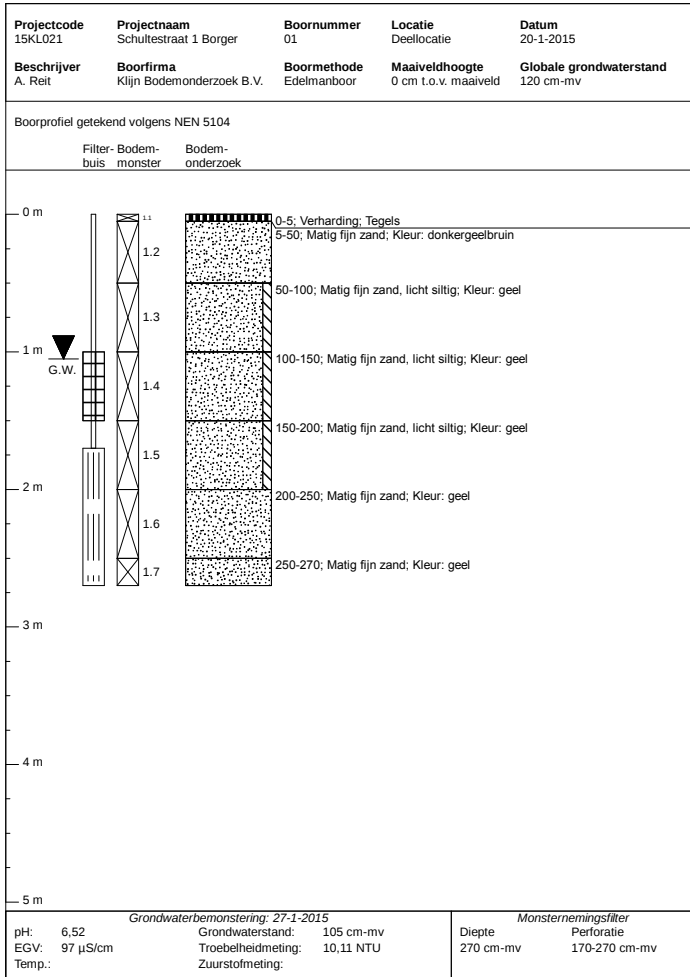
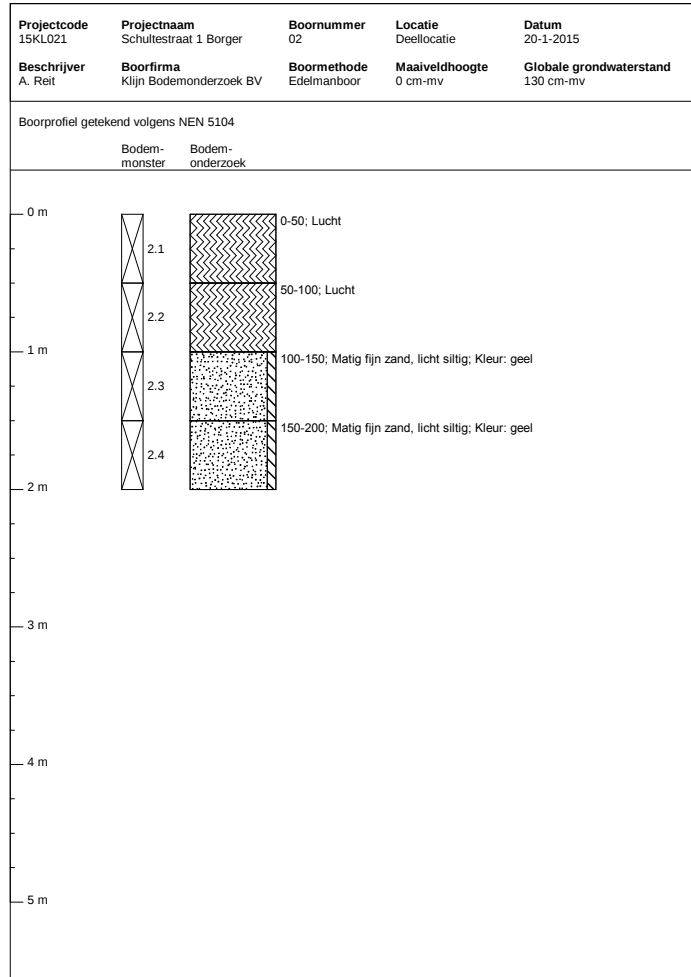
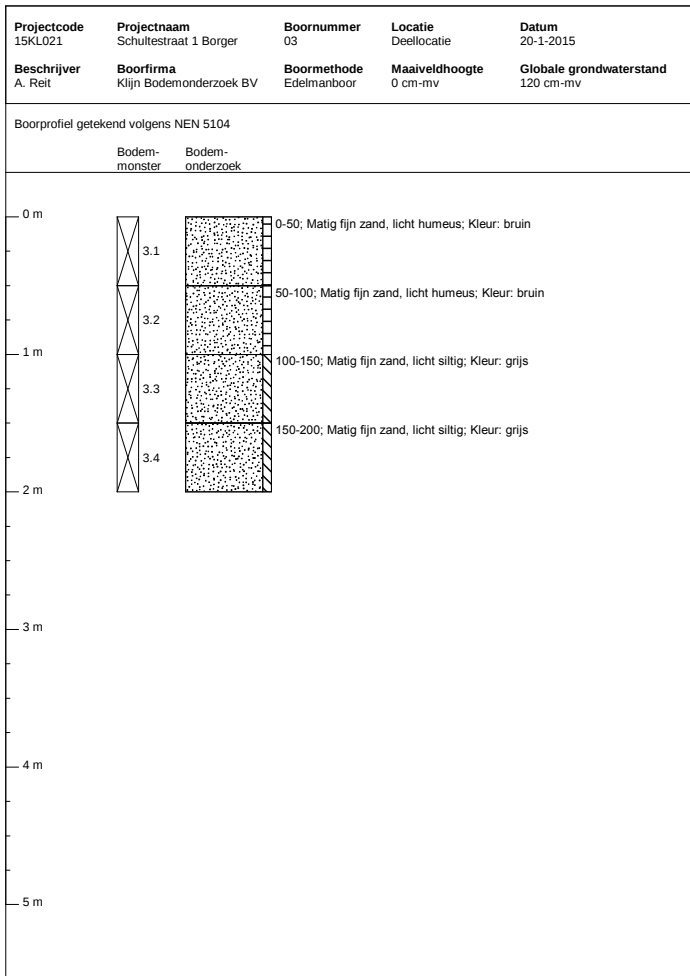
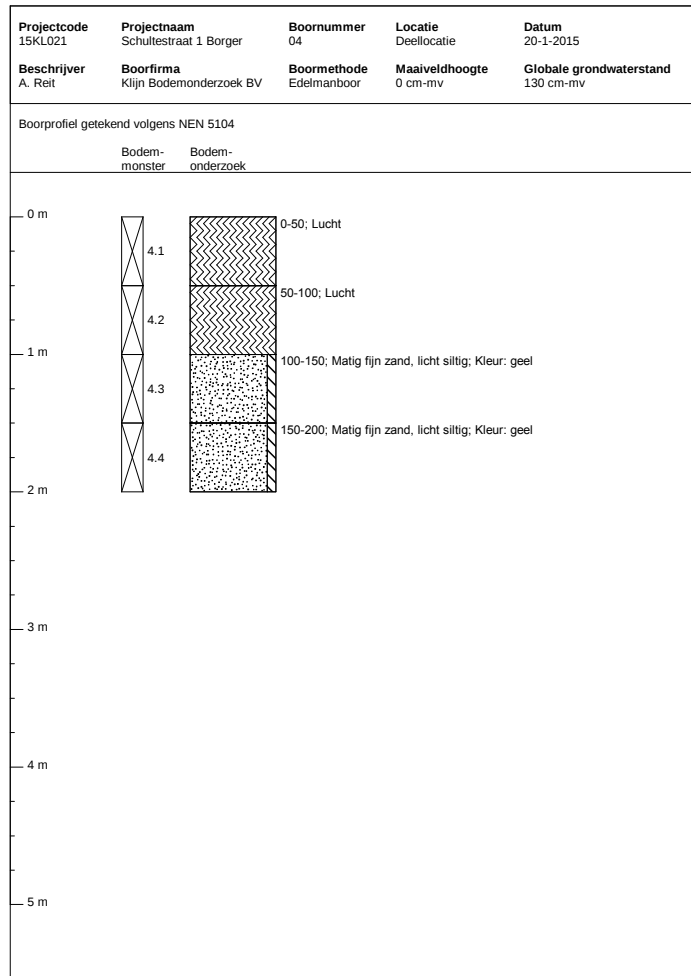
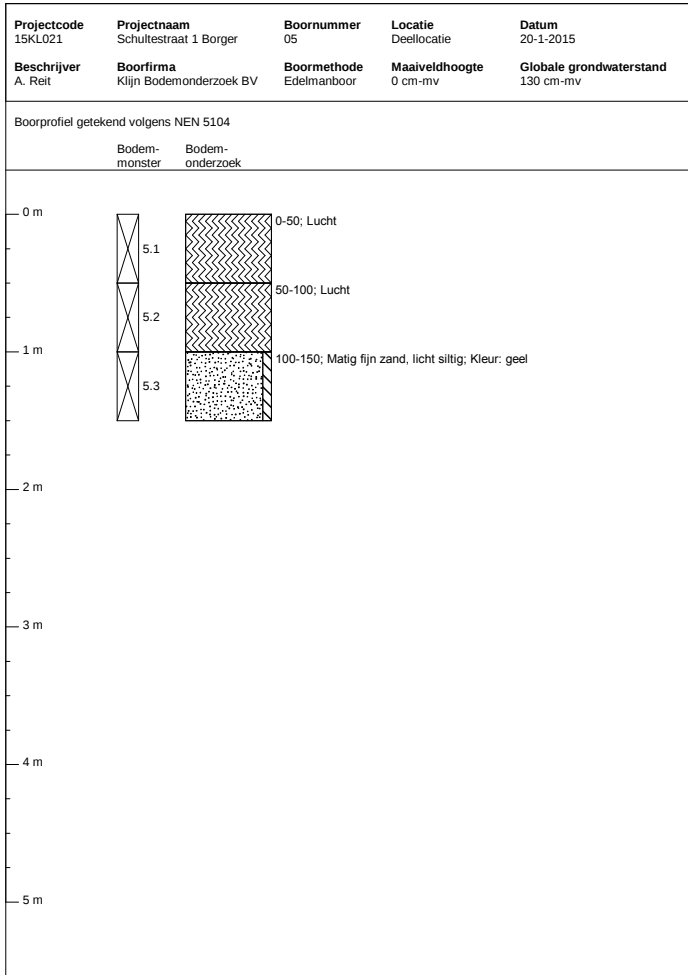
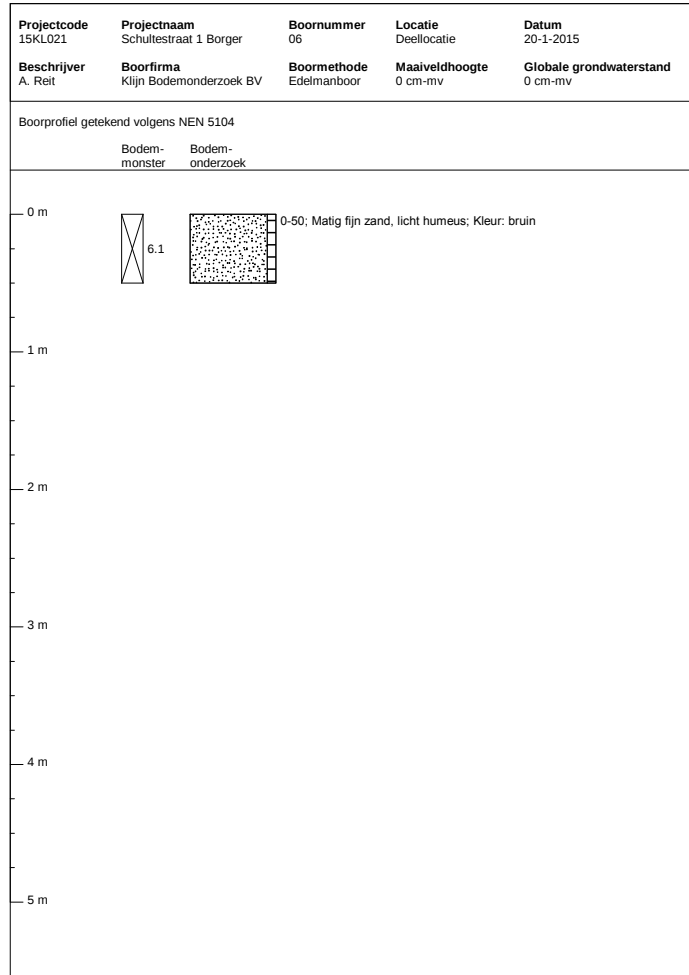
Tijdens de boorwerkzaamheden is zintuiglijk geen asbestverdacht materiaal waargenomen in de bodem. Ook zijn er geen andere bijzonderheden in de bodem geconstateerd die kunnen duiden op een verontreiniging in de grond en/of het grondwater. De boorprofielen met veldwaarnemingen zijn opgenomen in bijlage 2.

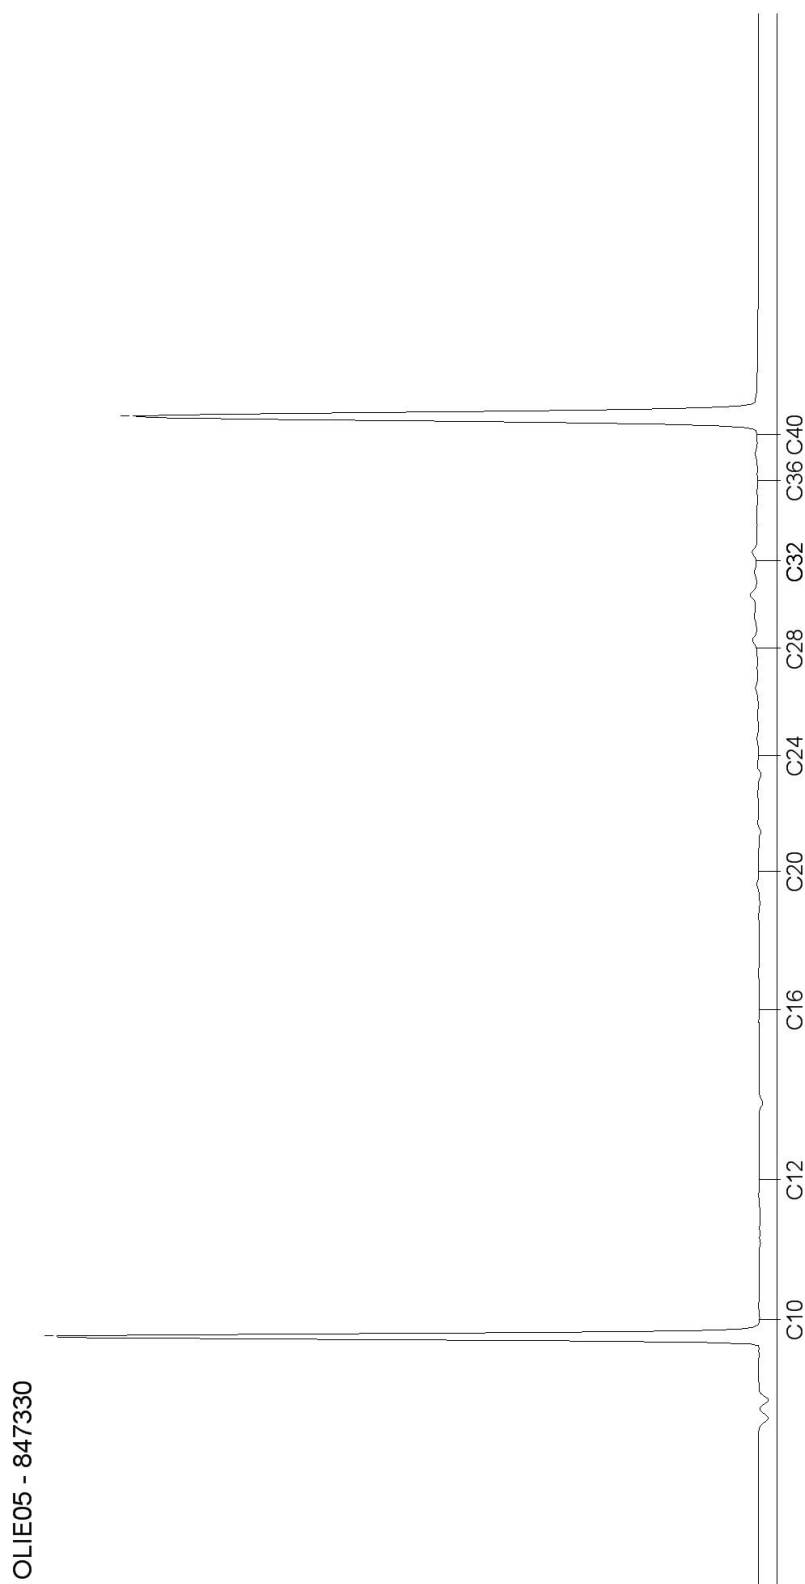
**Monsteromschrijving: 1.2, 10.1, 11.2, 12.1, 13.1>MM1**

Analytisch zijn in het mengmonster van de bovengrond (MM1), ten opzichte van de achtergrondwaarde, geen verhoogde gehalten met de onderzochte componenten aangetoond.

Chromatogram for Order No. 480679, Analysis No. 847330, created at 26.01.2015 07:12:28

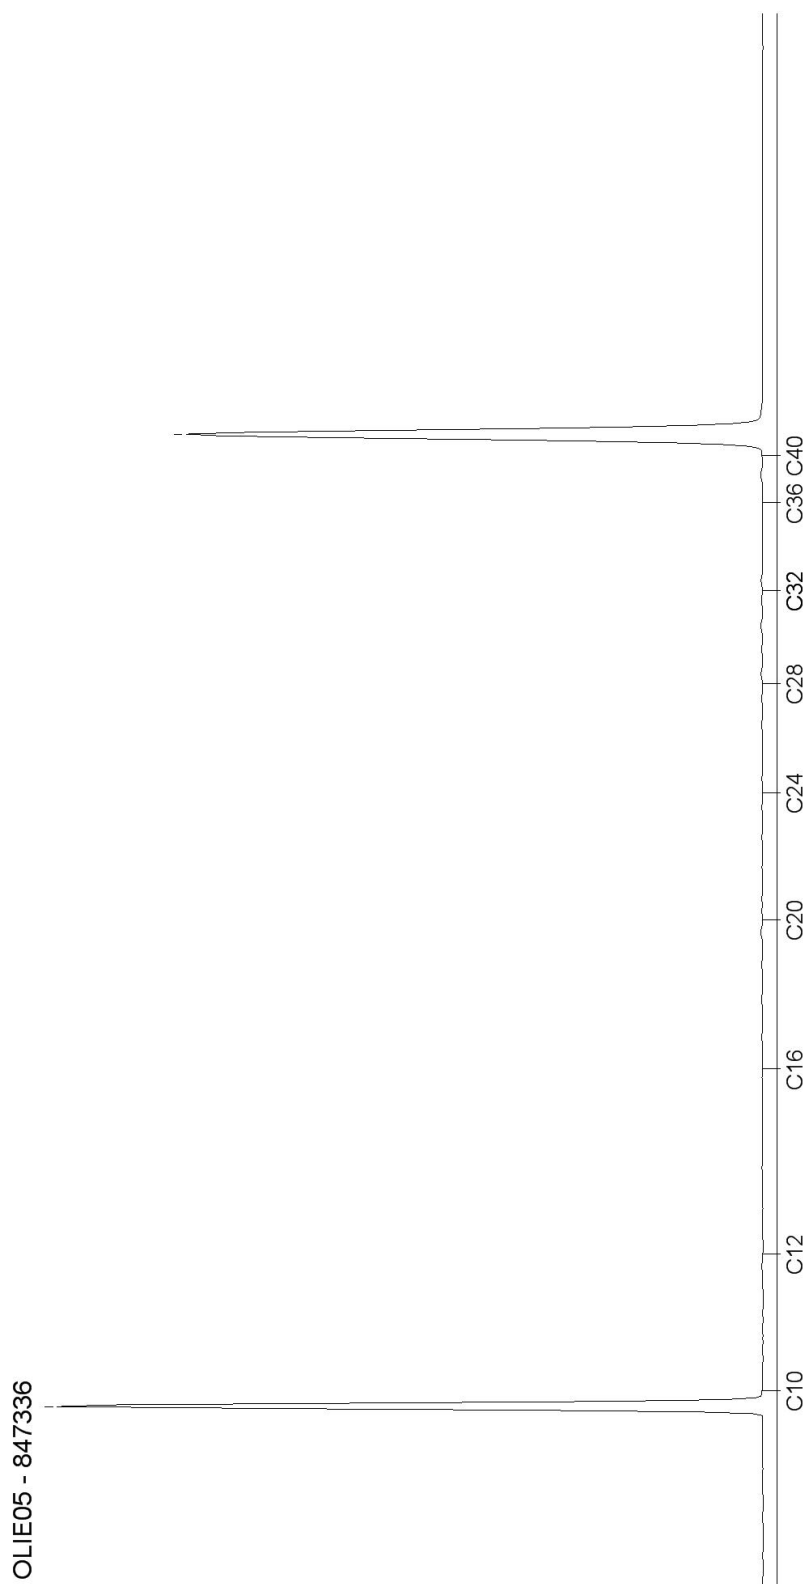
**Monsteromschrijving: 1.4, 1.5, 2.3, 2.4, 3.2, 3.3, 3.4, 4.3, 4.4, 5.3>MM3**

Analytisch is in MM3, mengmonster van de ondergrond, ten opzichte van de achtergrondwaarde, een verhoogd gehalte aan PCB (som factor 0,7) aangetoond.

Chromatogram for Order No. 480679, Analysis No. 847336, created at 26.01.2015 07:12:28

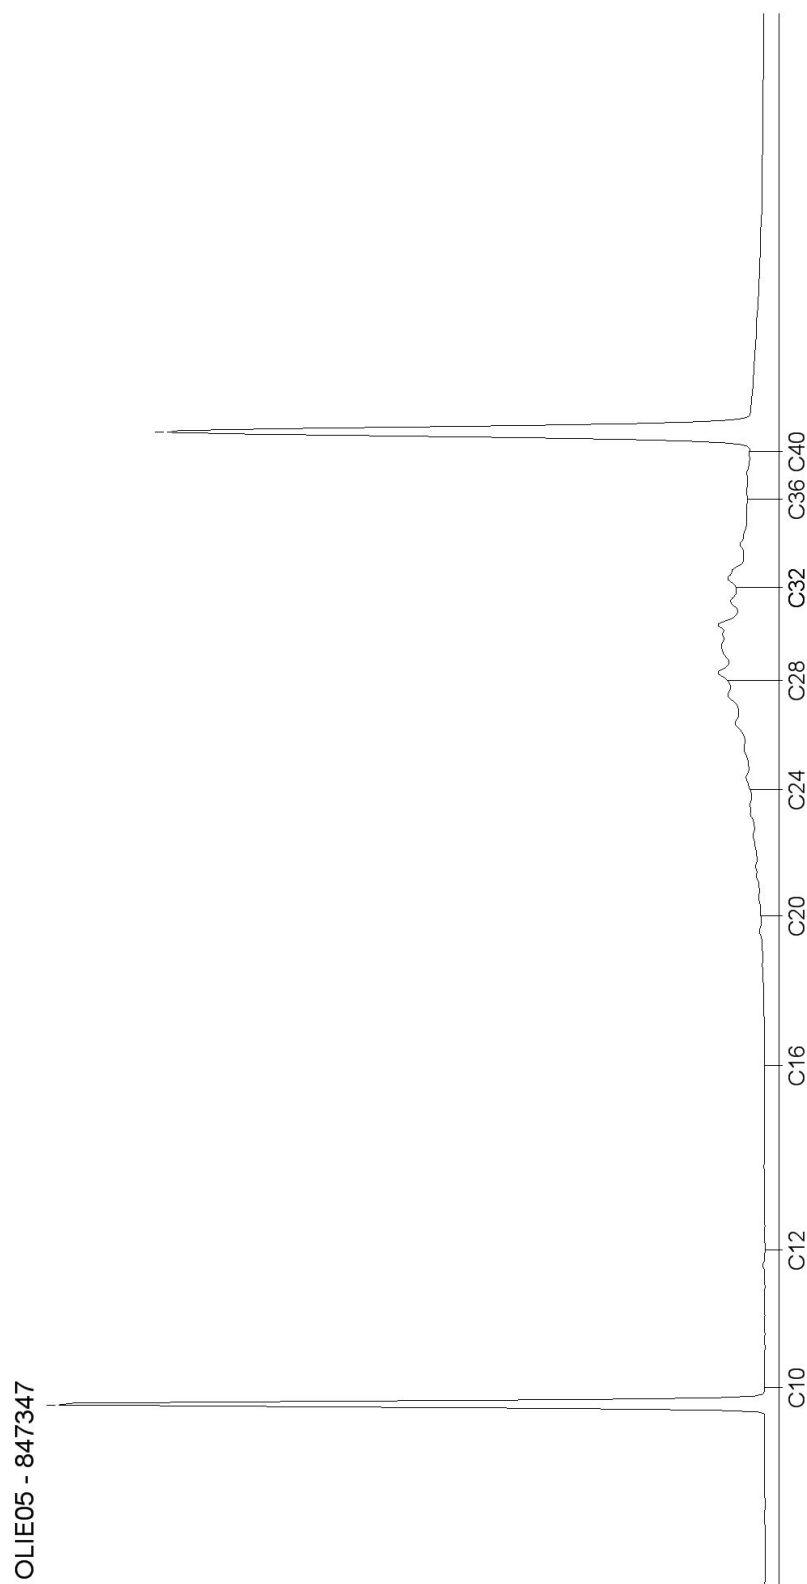
**Monsteromschrijving: 3.1, 6.1, 7.1, 8.1, 9.1>MM2**

Analytisch is in het mengmonster van de bovengrond (MM2), ten opzichte van de achtergrondwaarde, een verhoogd gehalte aan minerale olie aangetoond.

Het licht verhoogde gehalte met minerale olie hangt vermoedelijk samen met het langdurig menselijk gebruik van het terrein. In de bebouwde omgeving worden regelmatig dergelijke gehalten aangetroffen.

Chromatogram for Order No. 480679, Analysis No. 847347, created at 26.01.2015 07:12:28

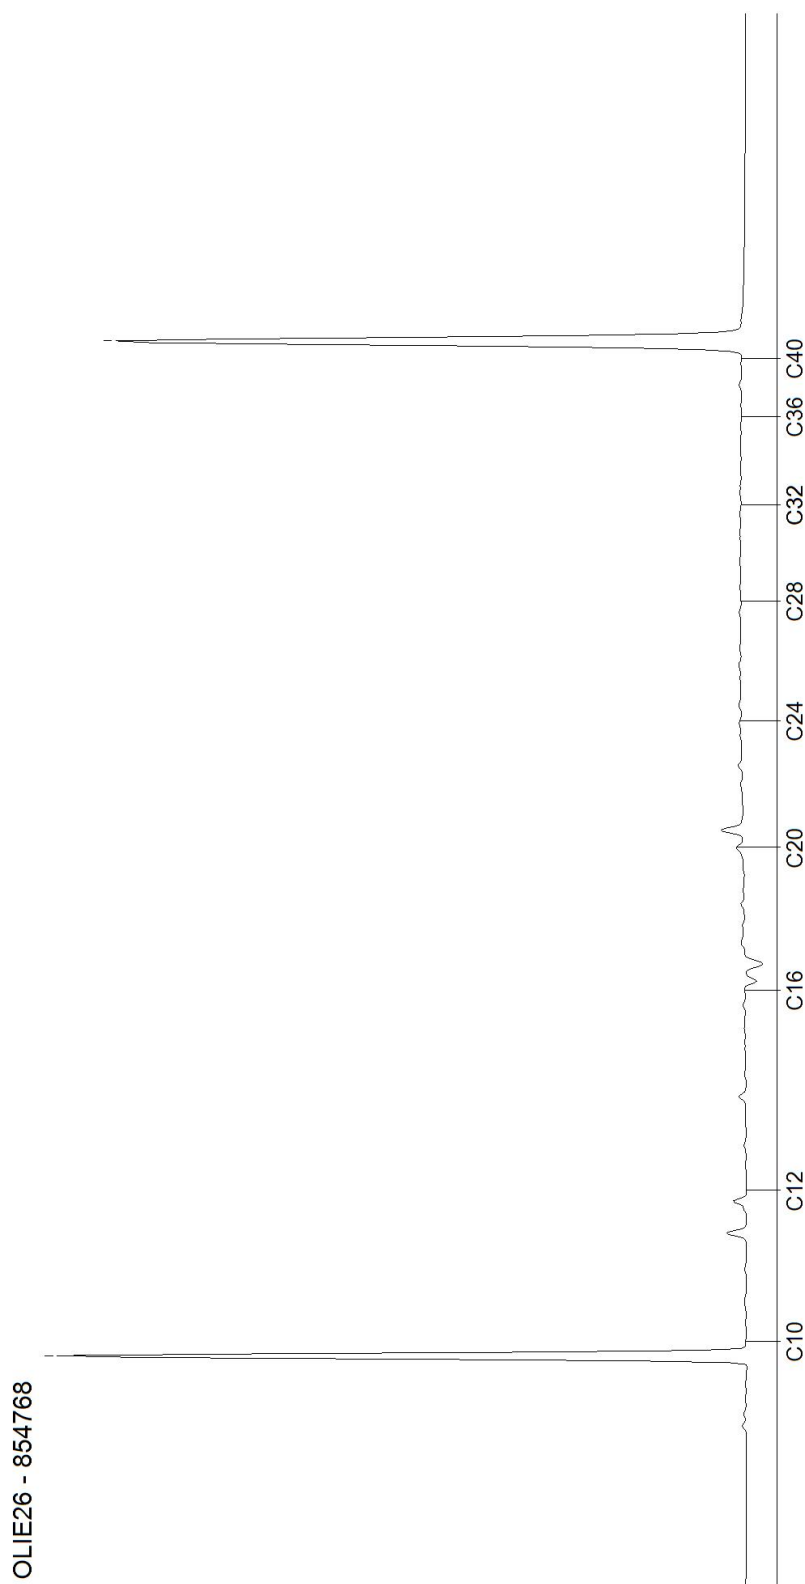
**Monsteromschrijving: 01-Peilbuis 1**

Analytisch zijn in het grondwater ter plaatse van peilbuis 01, ten opzichte van de streefwaarde, verhoogde gehalten aan barium, xylenen (som factor 0,7) en cis/trans-1,2-dichloorethenen (som factor 0,7) aangetoond.

Chromatogram for Order No. 481961, Analysis No. 854768, created at 30.01.2015 06:53:01

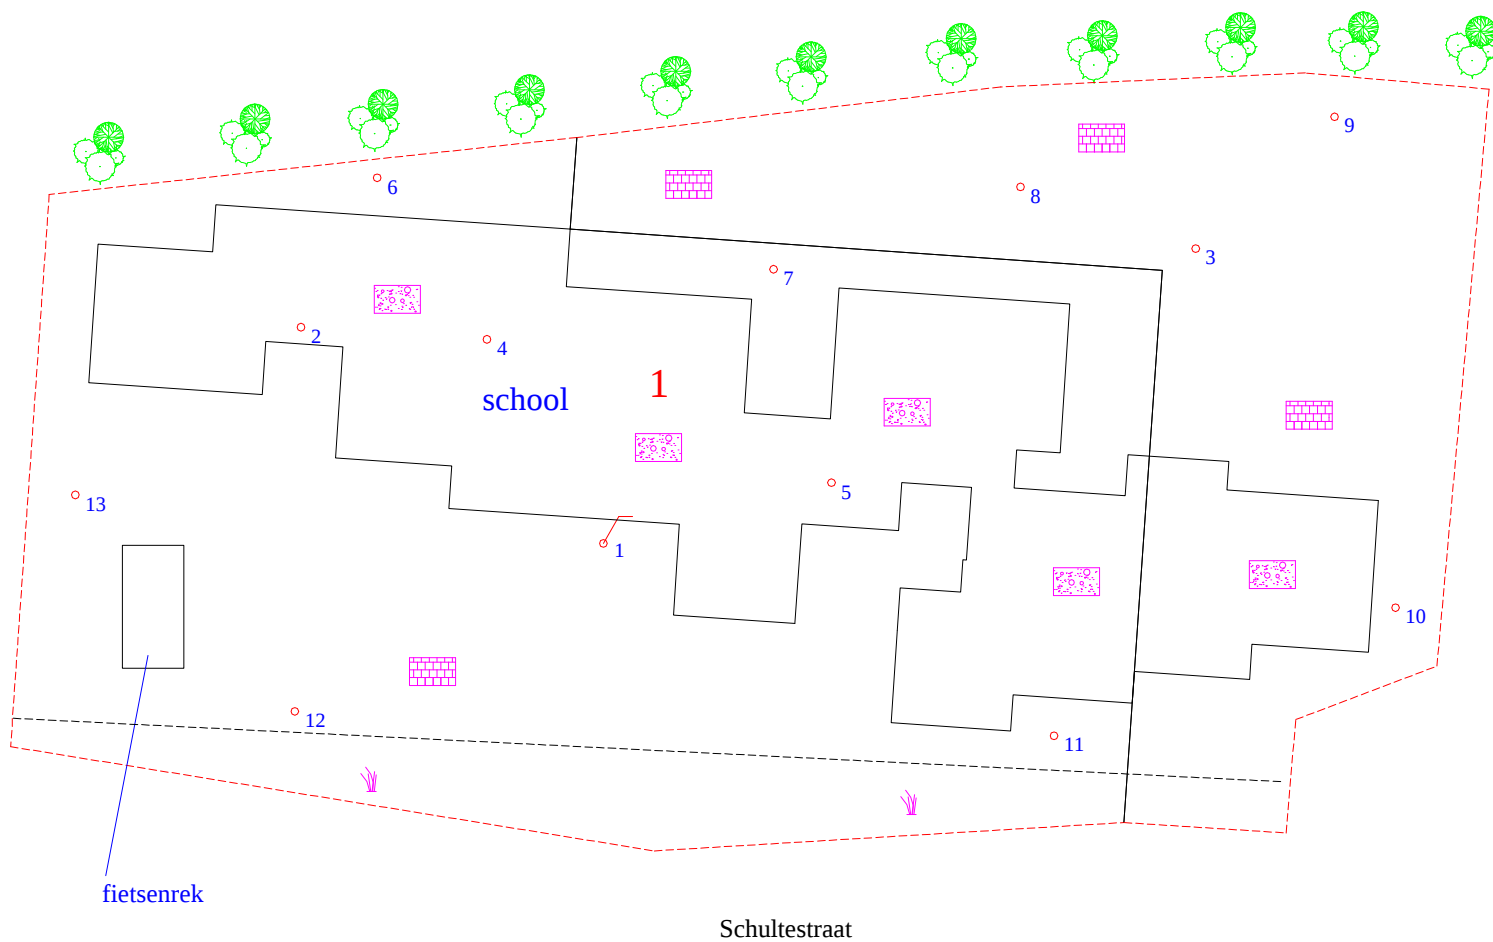
## **Bijlage 5: Overzicht posities monsternamepunten**

De posities van de monsternamenpunten zijn in bijlage 5 weergegeven.
