Verkenkend Bodemonderzoek

voor de locatie Vorstendom 11 / Mariaplein te Cuijk

Rapportnummer RS10963A 31 januari 2013

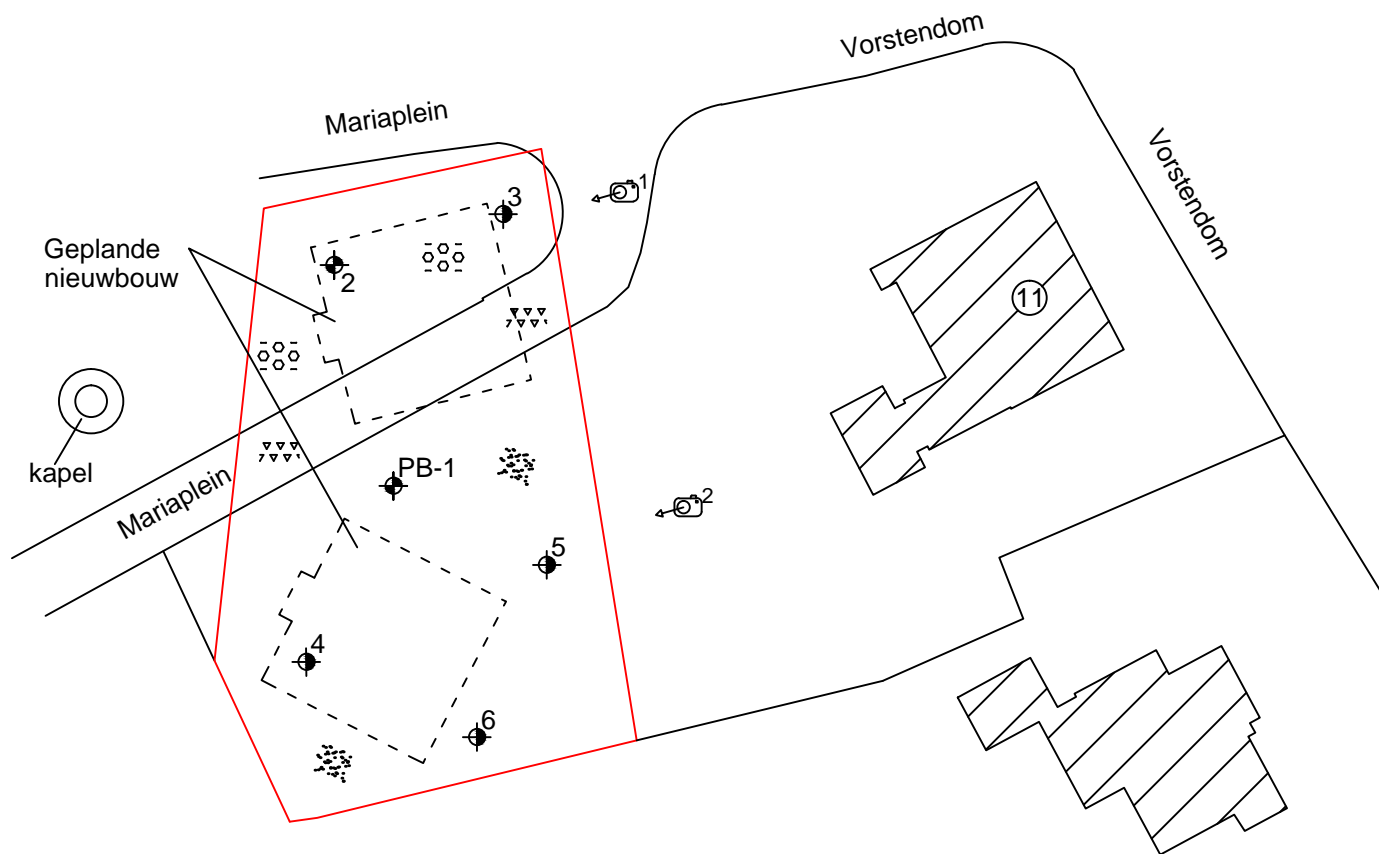
SITUERING BORINGEN EN PEILBUIS

In totaal zijn op de onderzoekslocatie 6 boringen verricht. Boring 1 is doorgezet tot 1,5 meter beneden de heersende grondwaterspiegel (2,2 meter minus maaiveld) en voorzien van een peilbuis. Boring 2 is gestaakt op 1,1 m-mv. De overige boringen (3 tot en met 6) zijn doorgezet tot 0,5 m-mv (de locatie van de boringen is aangegeven in Bijlage 2).

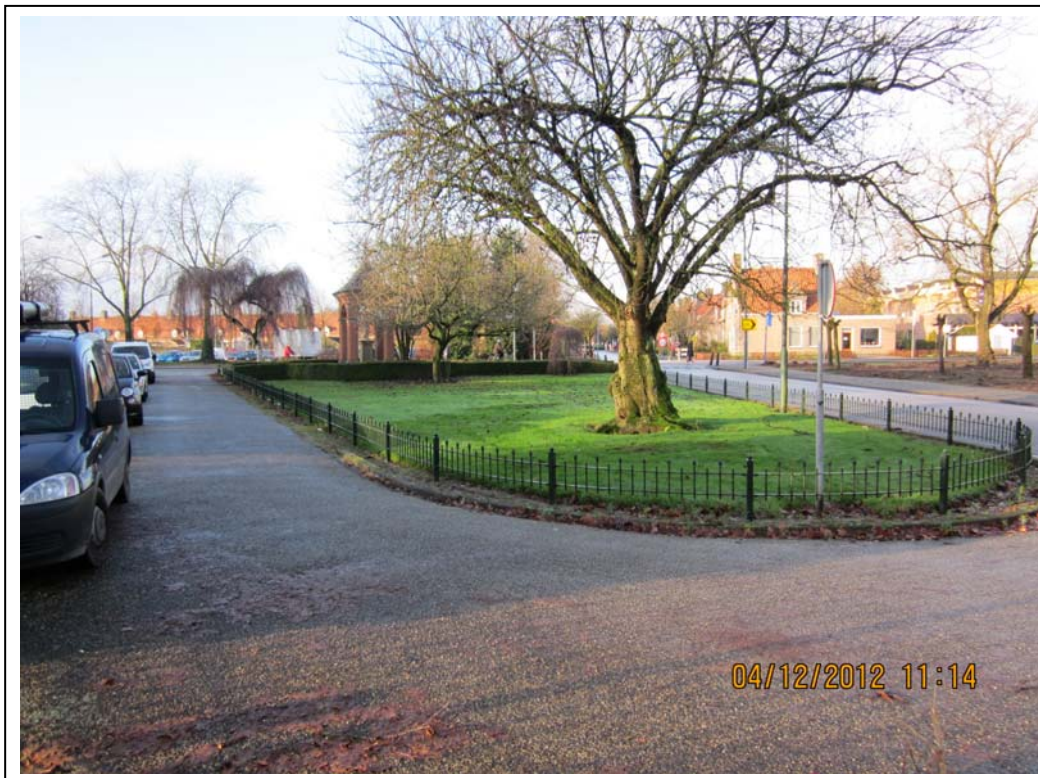
Foto 1 Onderzoeksgebied op de locatie Vorstendom 11 / Mariaplein te Cuijk, plantsoen op noordelijk deel locatie.

Geadviseerd wordt aanvullend onderzoek uit te voeren op het plantsoen aan het Mariaplein, zodat vastgesteld kan worden of de verontreiniging met enige metalen en Polycyclische Aromatische Koolwaterstoffen, zoals die in het rapport van DvL Milieu en Techniek (zie paragraaf 2.3) wordt beschreven zich uitstrekt tot op dit deel van de onderzoekslocatie. Tevens is het van belang te onderzoeken of de hoeveelheid puin, die zich op dit deel van de locatie, in het traject vanaf 1,0 meter onder maaiveld, bevindt, meer dan 50 gewichtsprocenten bedraagt. In dat geval is er geen sprake van bodem en valt het betreffende materiaal, bij een eventuele verwijdering, buiten de richtlijnen van de Wet Bodembescherming.

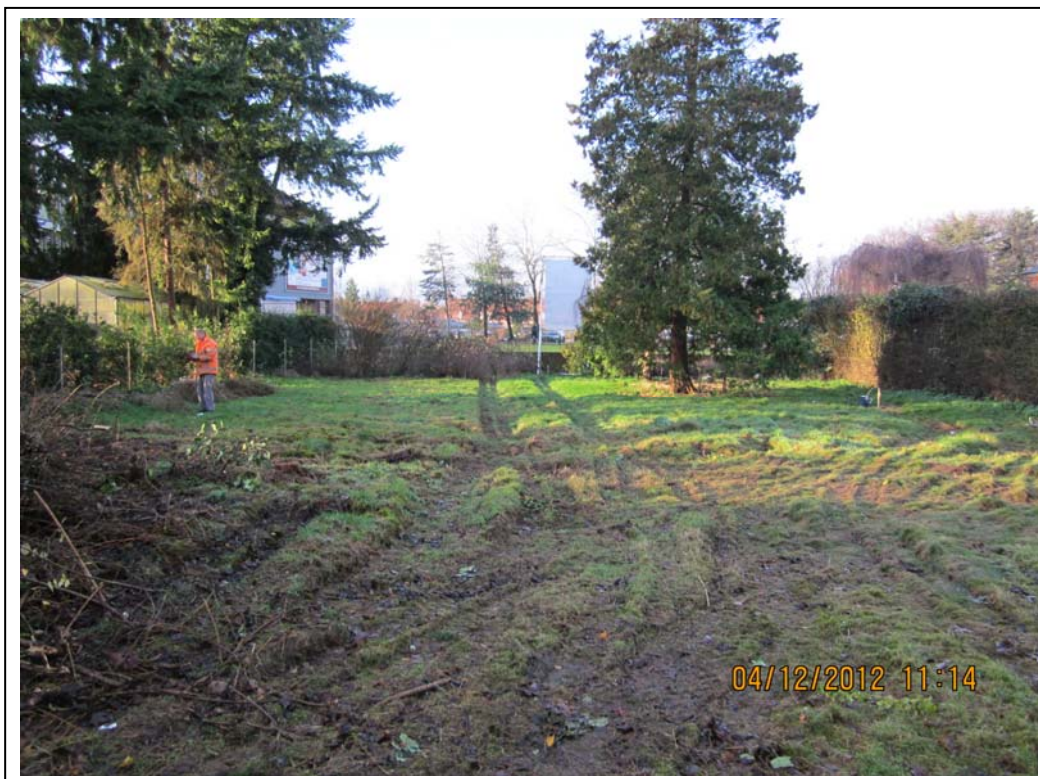
Foto 2 Onderzoeksgebied op de locatie Vorstendom 11 / Mariaplein te Cuijk, tuin van Vorstendom 11.
