Datum 16 oktober 2017  
Kenmerk BE/2017/413/r  
Uw kenmerk Email d.d. 18 september 2017  
Auteur(s) ing. T.J.P. den Otter  
Projectleider ing. C.J. Blom

## Oriënterend onderzoek naar beschermde flora en fauna aan de Molenstraat 76 en 62 te Cuijk

De planlocatie is gelegen aan Molenstraat 76 en 62 te Cuijk. De locatie betreft een vervallen woonwinkelpand, 2 rijwoningen en een voormalige autogarage. De autogarage is opgetrokken uit golfplaten daken en steense muren. Het vervallen woonwinkelpand en rijwoningen zijn opgetrokken uit een pannendak en steense muren. De overige terreininrichting betreft voornamelijk verharding en enkele siertuinelementen. In bijlage 1 zijn een aantal foto's opgenomen die een impressie geven van de planlocatie en de directe omgeving.

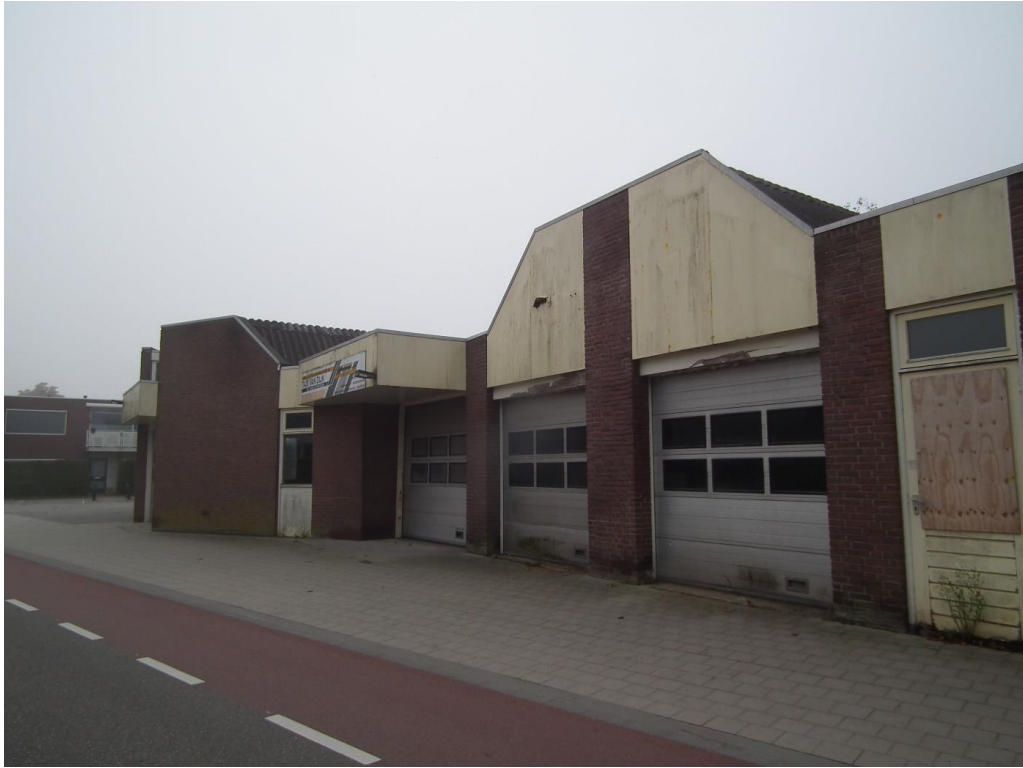
*Figuur 1 De planlocatie is gelegen aan de Molenstraat 76, 76a, 62a, 62b en 62c. De bebouwing betreffen een vervallen woonwinkelpand, voormalige autogarage en rijwoningen.*

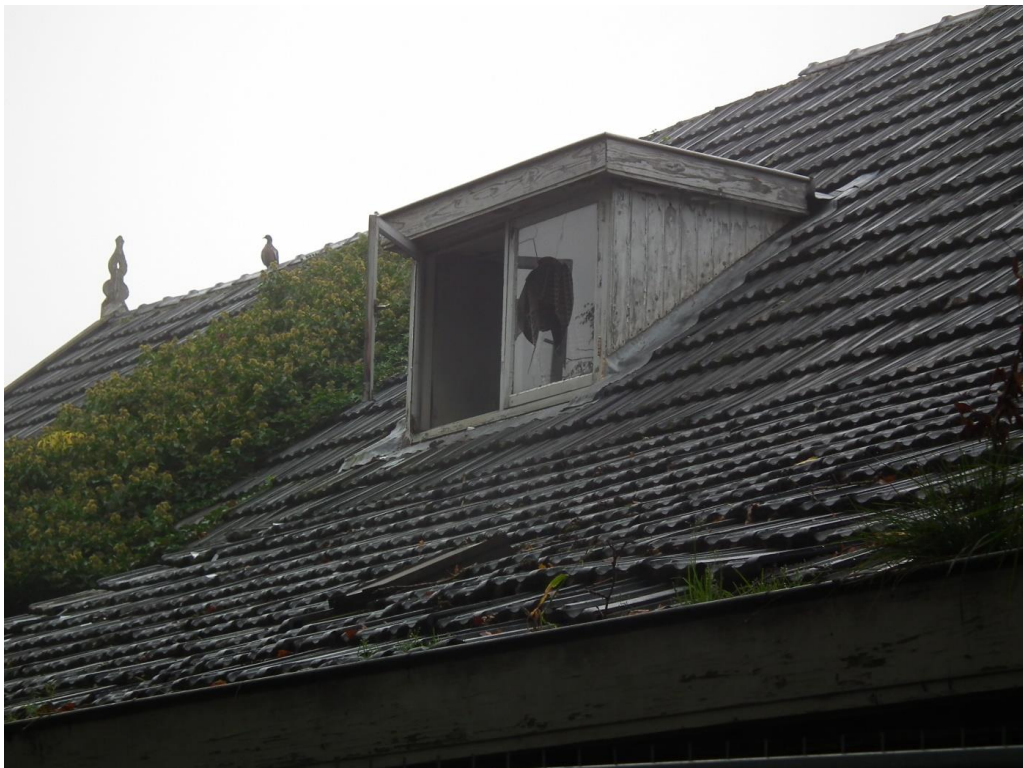
*Figuur 2 Het woonwinkelpand is dermate vervallen dat een groot aantal dakpannen ontbreken, ramen zijn ingegooid en het dak en gevels begroeid zijn met klimop.*

In het vervallen woonwinkelpand (Molenstraat 76 en 76a) zijn geen kierende kantpannen, openstaande boeiboorden of openstaande loodslabben aangetroffen. Echter ontbreken een groot aantal dakpannen en zijn de ramen ingegooid. Grote openingen als meerdere ontbrekende pannen en ingegooide ramen alsmede het ontbreken van een deel van het dak resulteren in een zeer instabiel microklimaat. Dergelijke locaties worden door vleermuizen gemeden als kraam- en winterverblijf. Bovendien is een deel van het woonwinkelpand overwoekerd door klimop.

De autogarage bevat geen pannendak en/of andere openingen die een mogelijke nestlocatie vormen voor huismus en gierzwaluw. In het dak van het vervallen woonwinkelpand zijn in zeer beperkte mate openingen of holtes aangetroffen die toegang bieden tot geschikte nestlocaties voor huismus. Echter ontbreken een groot aantal essentiële onderdelen van het functionele leefgebied van huismus, zoals: ontbreken oppervlaktewater, ontbreken zandbaden, ontbreken grind/grit, aanwezigheid van hoge begroeiing. Tevens zijn bij de rijwoningen en autogarage vrijwel geen groenblijvende struiken of heesters aanwezig. De aanwezigheid van huismusnesten kunnen worden uitgesloten.

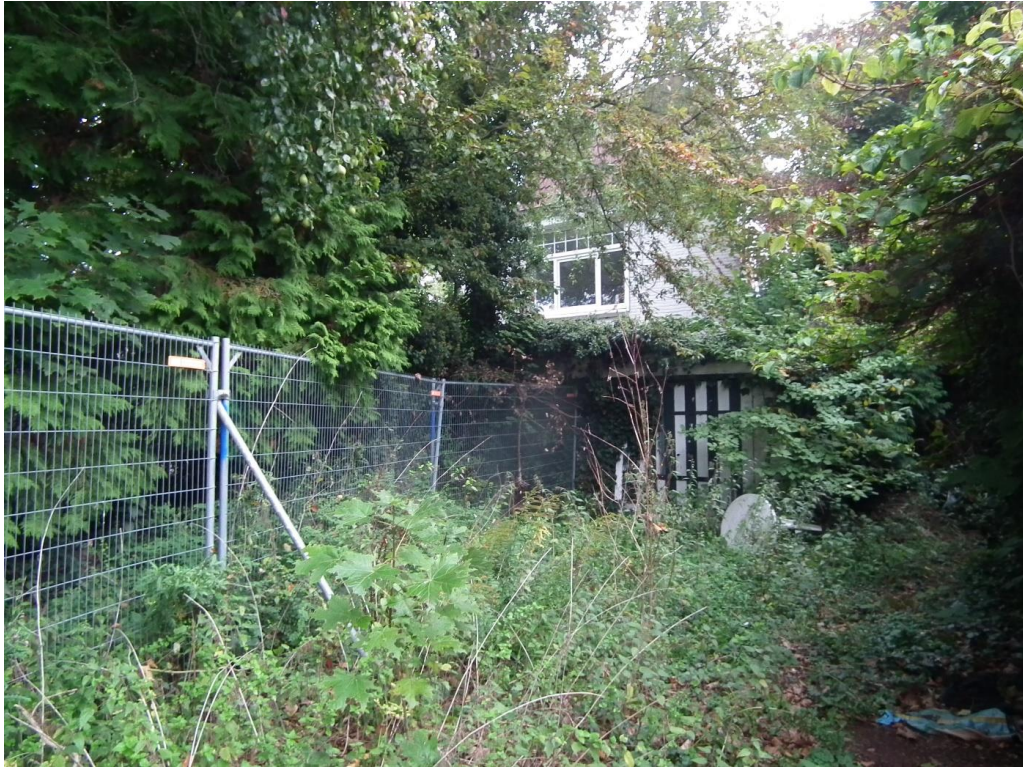
*Figuur 3 Behoudens enkele siertuinelementen is geen groen aanwezig op de locatie. Achter het woonwinkelpand is de tuin verwilderd.*
