VERKENNEND BODEMONDERZOEK

AKKERWEG (ONG.)

TE VIANEN (GEMEENTE CUIJK)

# Rapportage verkennend bodemonderzoek

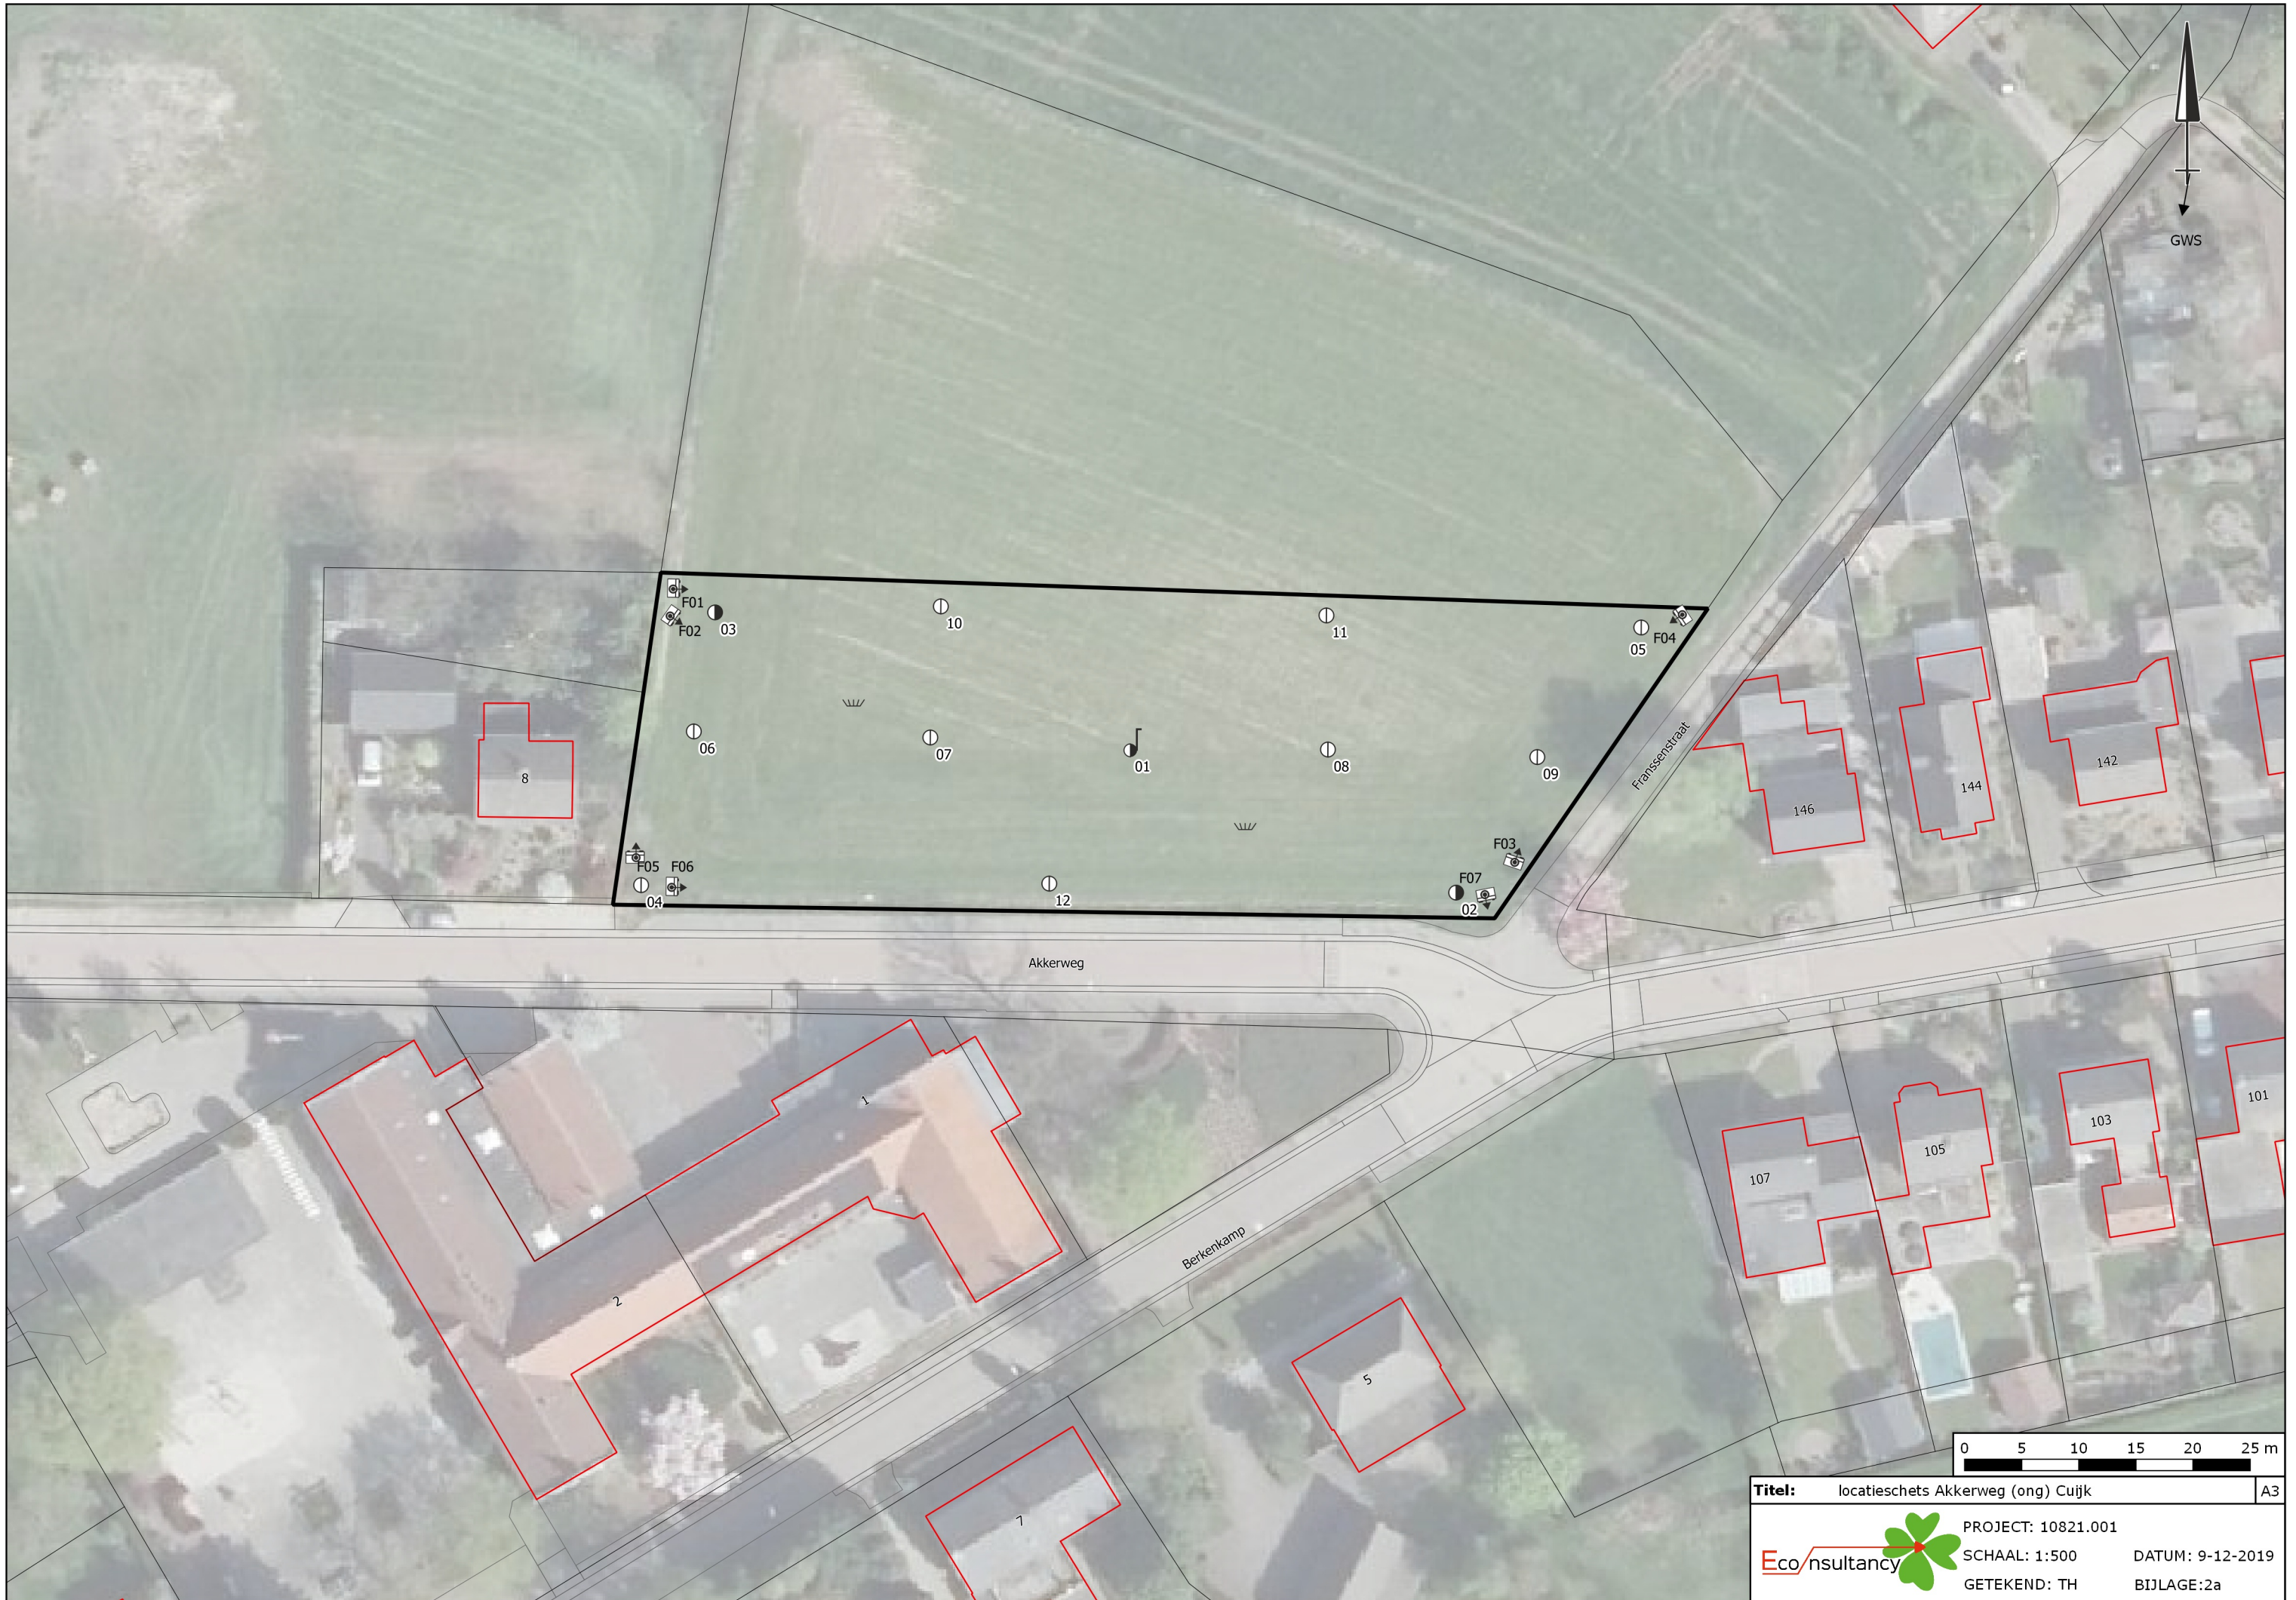
<b>Titel:</b>	locatieschets Akkerweg (ong) Cuijk		A3
 	PROJECT: 10821.001	DATUM: 9-12-2019	
	SCHAAL: 1:500	BIJLAGE: 2a	
	GETEKEND: TH

In bijlage 2a is de huidige situatie op een locatieschets weergegeven. Bijlage 2b bevat enkele foto's van de onderzoekslocatie.

Tijdens het opstellen van het boorplan is rekening gehouden met de doelstellingen en de richtlijnen, die geformuleerd zijn in de inleiding. Daarnaast is rekening gehouden met de gegevens voortvloeiend uit het vooronderzoek en de ligging van kabels en leidingen. Bijlage 2a bevat de locatieschets met daarop aangegeven de situering van de boorpunten en de peilbuis. In bijlage 3 zijn de boorprofielen opgenomen.

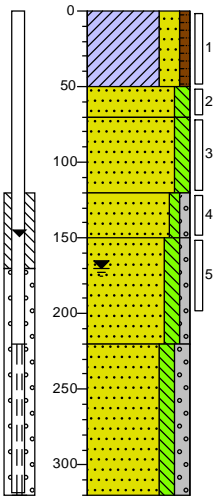
01

0 akker  
Klei, sterk zandig, zwak humeus, neutraalbruin, Edelmanboor, bkpb 50 cm +mv

50  
70 Zand, matig fijn, matig siltig, matig gleyhoudend, donkerbeige, Edelmanboor
