**Verkennd asbestonderzoek in  
bodem ter plaatse van:**

**Burg. De la Saussaye Briëtweg  
te De Wijk**

**Projectnummer: 130581-A**

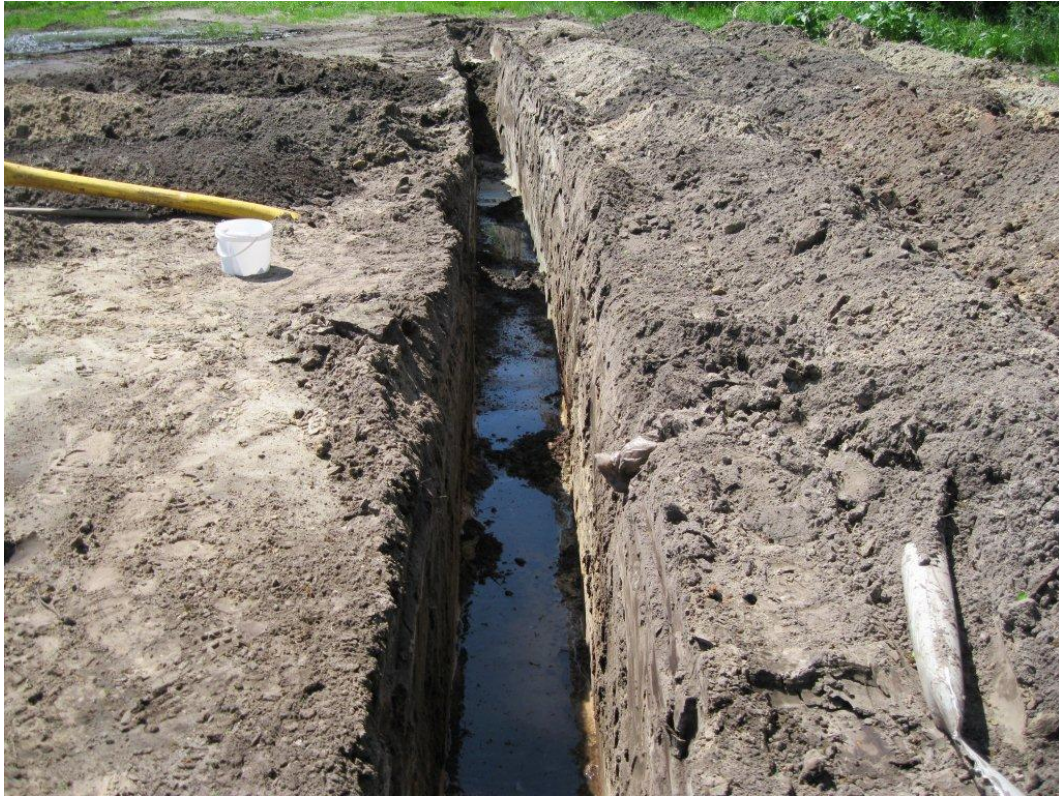
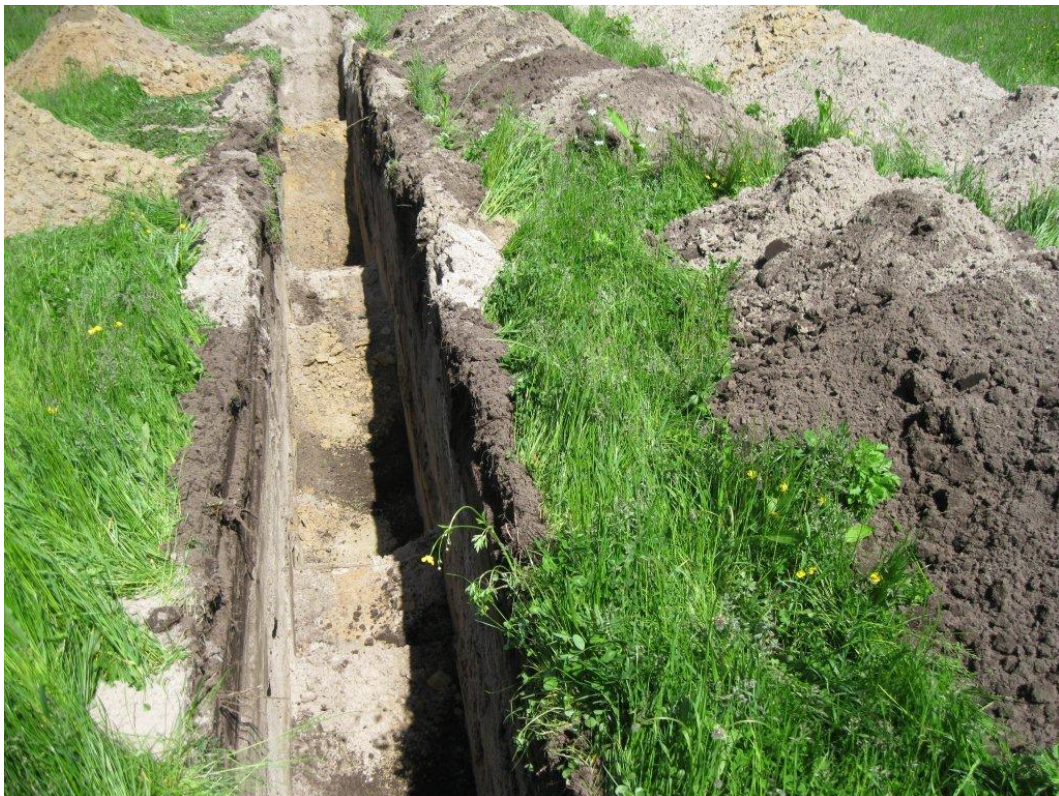
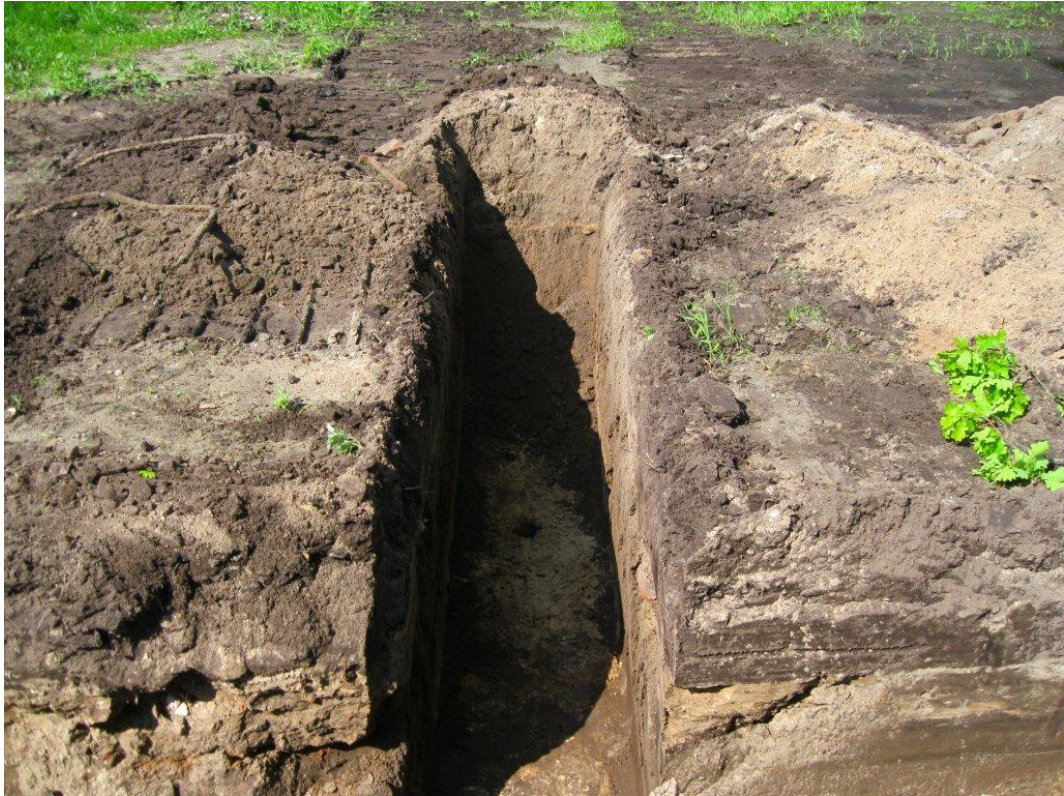
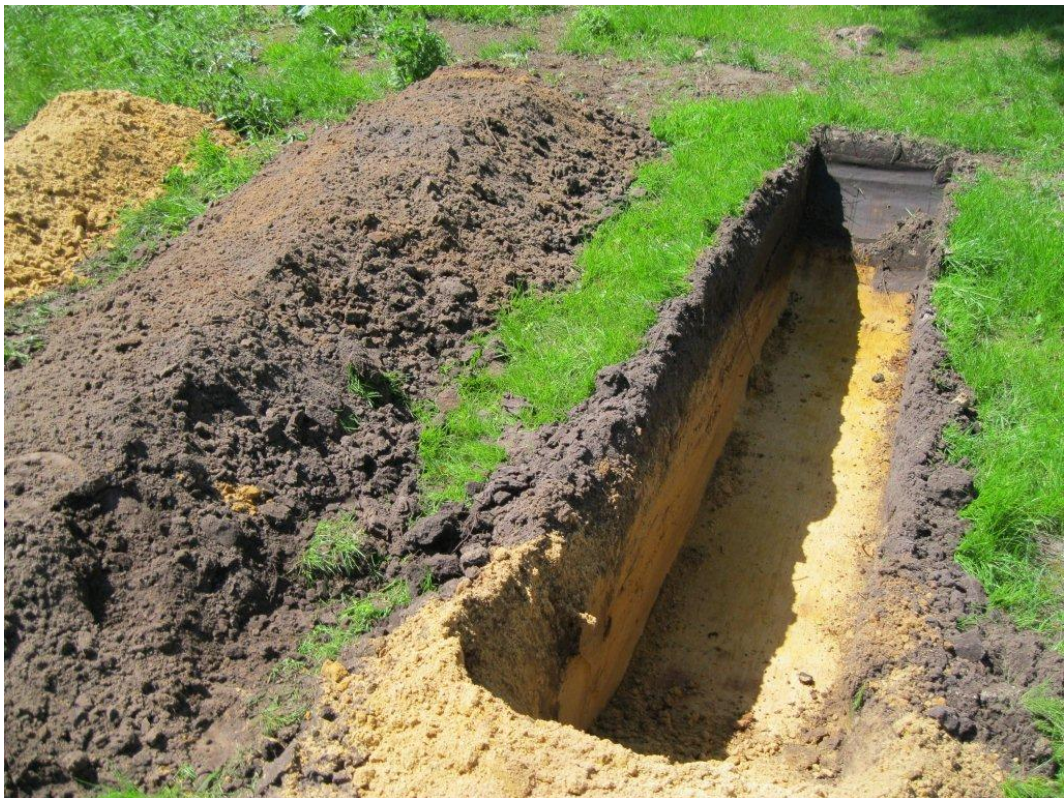
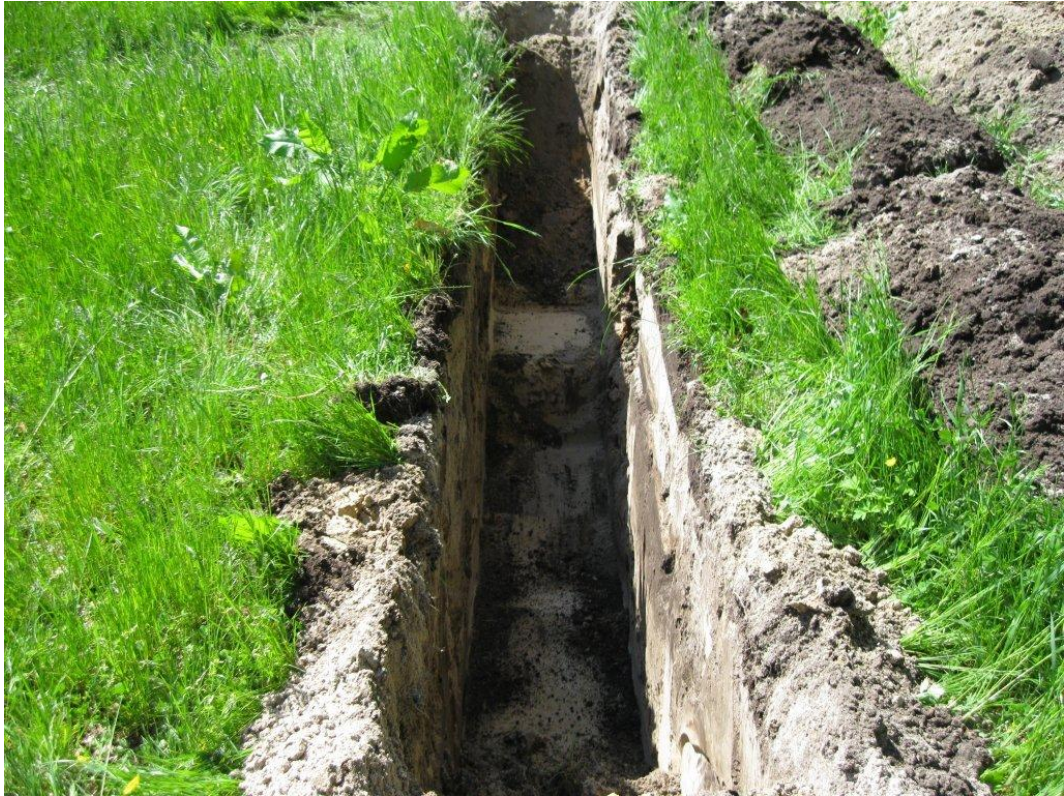
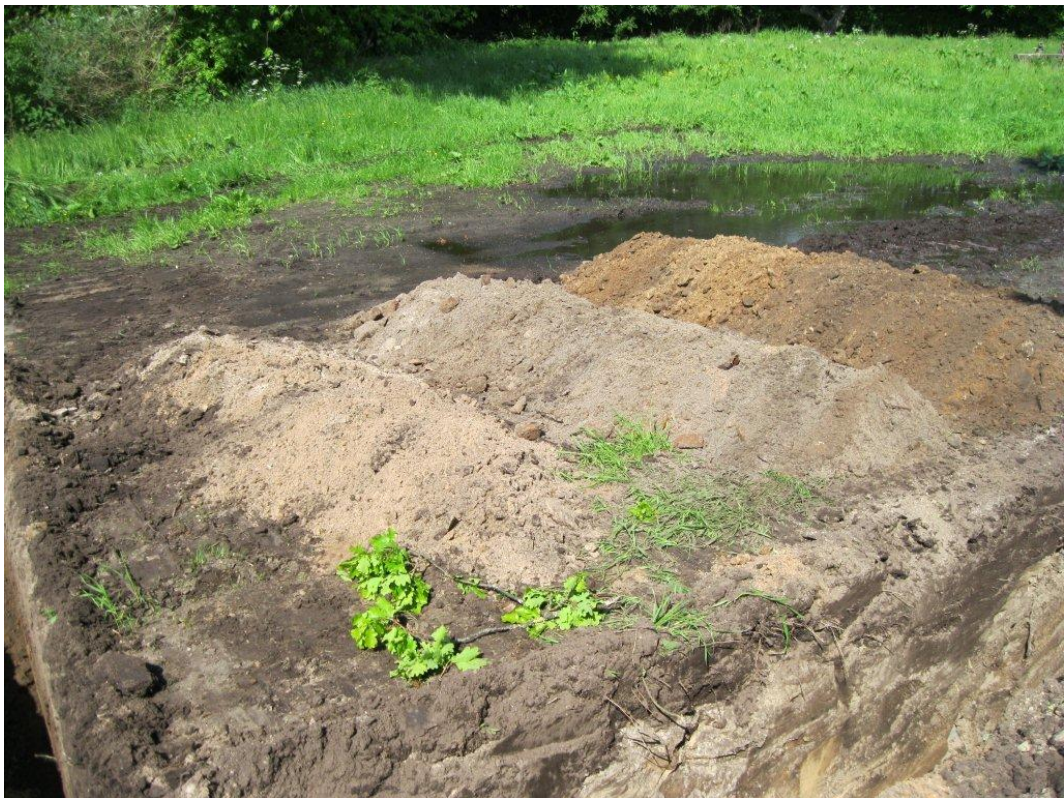
Diverse sleuven

Uit tabel 4.3 blijkt dat er in drie van 17 sleuven asbest verdacht materiaal is aangetroffen. In sleuven 4 en 10 zijn respectievelijk 1 en 4 stukjes vlakke plaat aangetroffen. In sleuf 12a is een stukje golfplaat waargenomen. Voorts zijn in het grootste deel van de sleuven antropogene bijmengingen aangetroffen zoals baksteen, puin, beton, ijzer en porselein. Slechts in sleuven 7, 9, 12b, 13, 16 en 17 zijn geen antropogene bijmengingen aangetroffen.

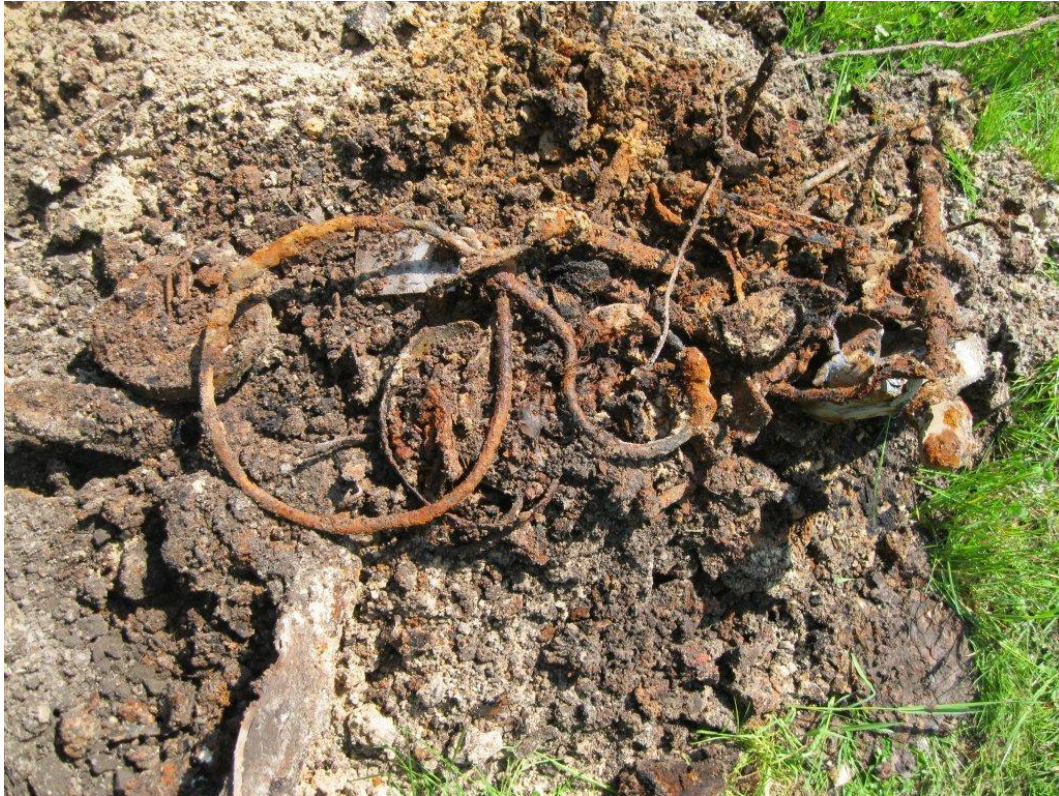
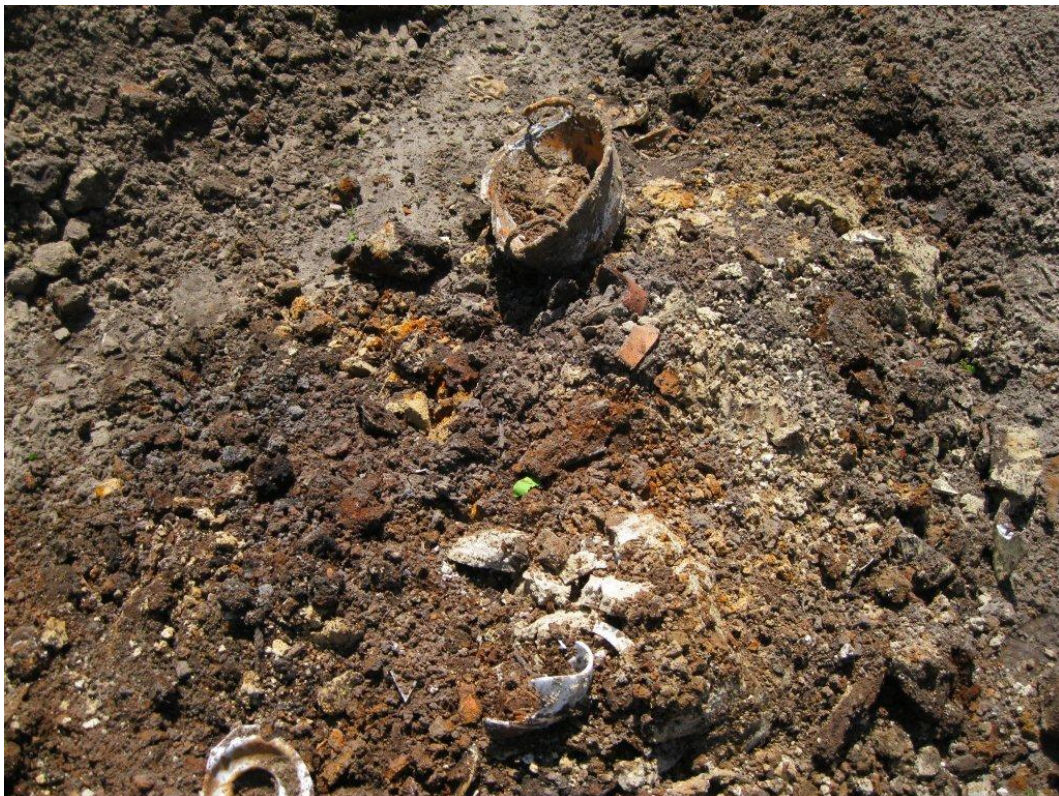
Bodemvreemd materiaal uit sleuf

| Omschrijving | Motivering |
|---|---|
| Bijmengingen | Baksteen, puin, betonresten, glas, ijzer en porselein |

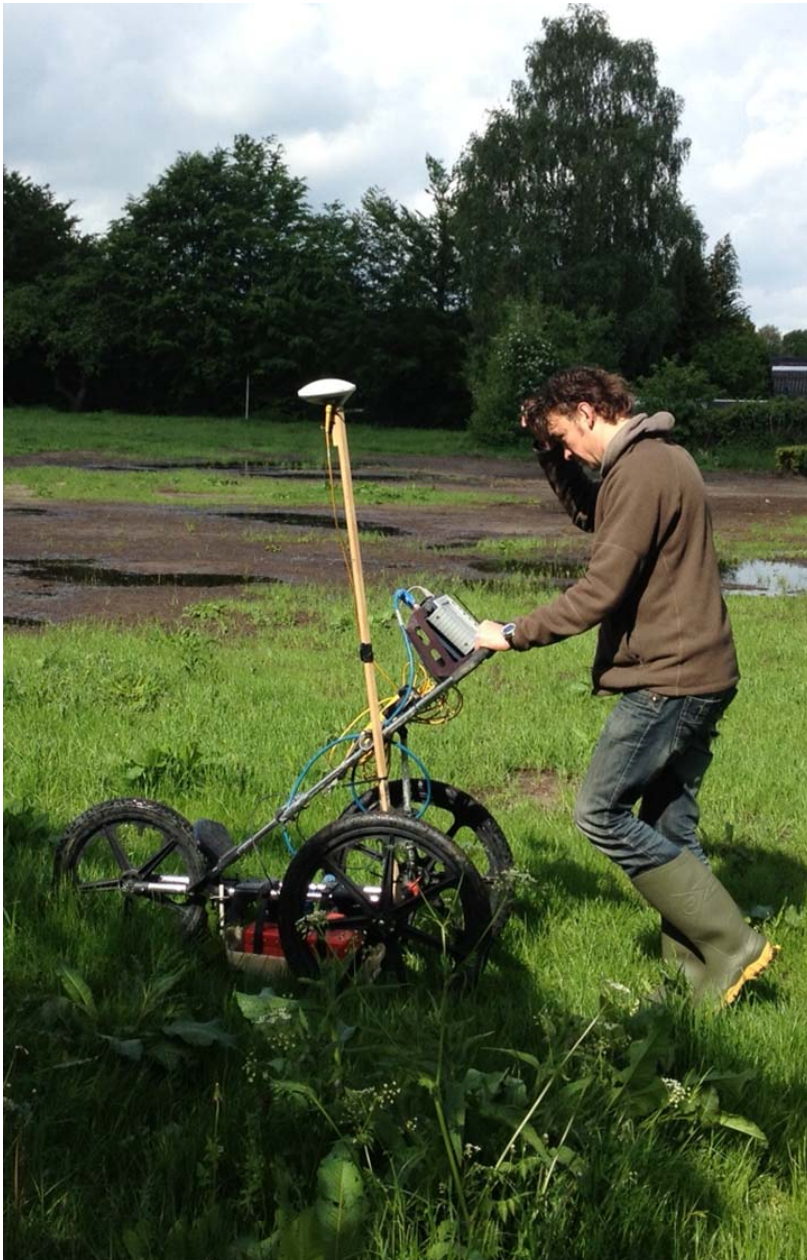
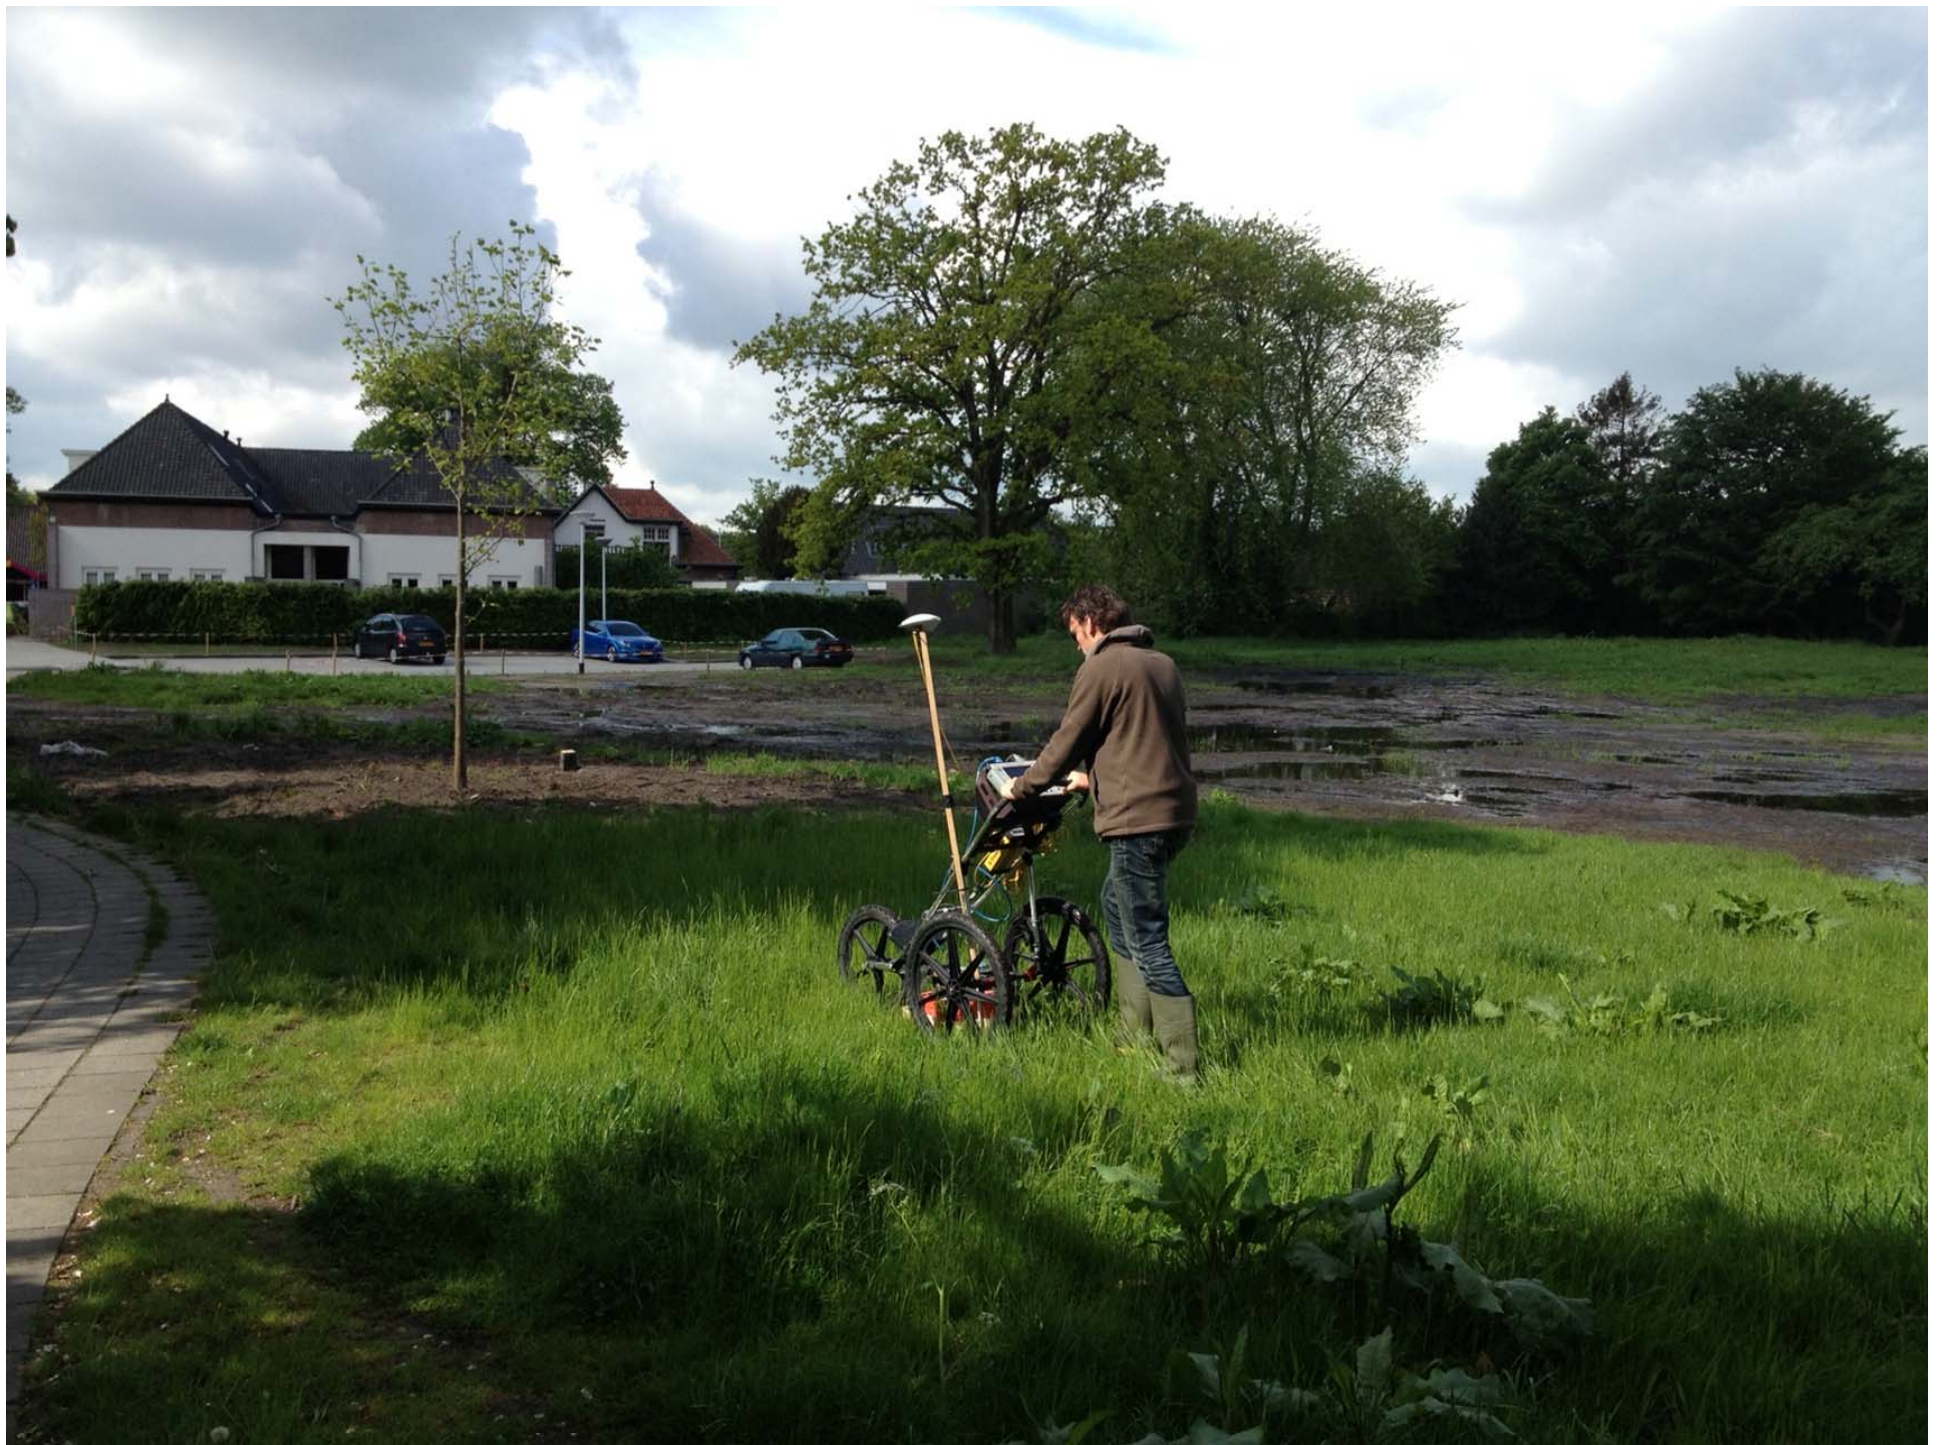
# Opbouw van de bodem: grondradar

- Meetsysteem om laagovergangen in de bodem in kaart te brengen
  - Een grondradarsysteem bestaat uit:
    - Elektromagnetische zender
    - Elektromagnetische ontvanger
    - GPS systeem voor positionering
  - Elektromagnetisch signaal wordt gereflecteerd door objecten of laagovergangen in de bodem
  - Sensor wordt in lijnen over het gebied gereden en levert grote hoeveelheden meetgegevens
- Meting levert
  - Beeld van dwarsdoorsnede van de bodem
  - Laagovergangen, ligging objecten
- Toepassing
  - **Opsporen puin, funderingen**
  - **Dikte van voorkomende lagen**
  - Karteren opbouw en omvang puinstort
  - **Opsporen kabels en leidingen**
  - Karteren ondiepe geologische lagen
  - Archeologisch onderzoek
