Verkennd bodemonderzoek  
ter plaatse van:

**Hoofdstraat 92  
te Zuidwolde**

**182421**

## TITELBLAD

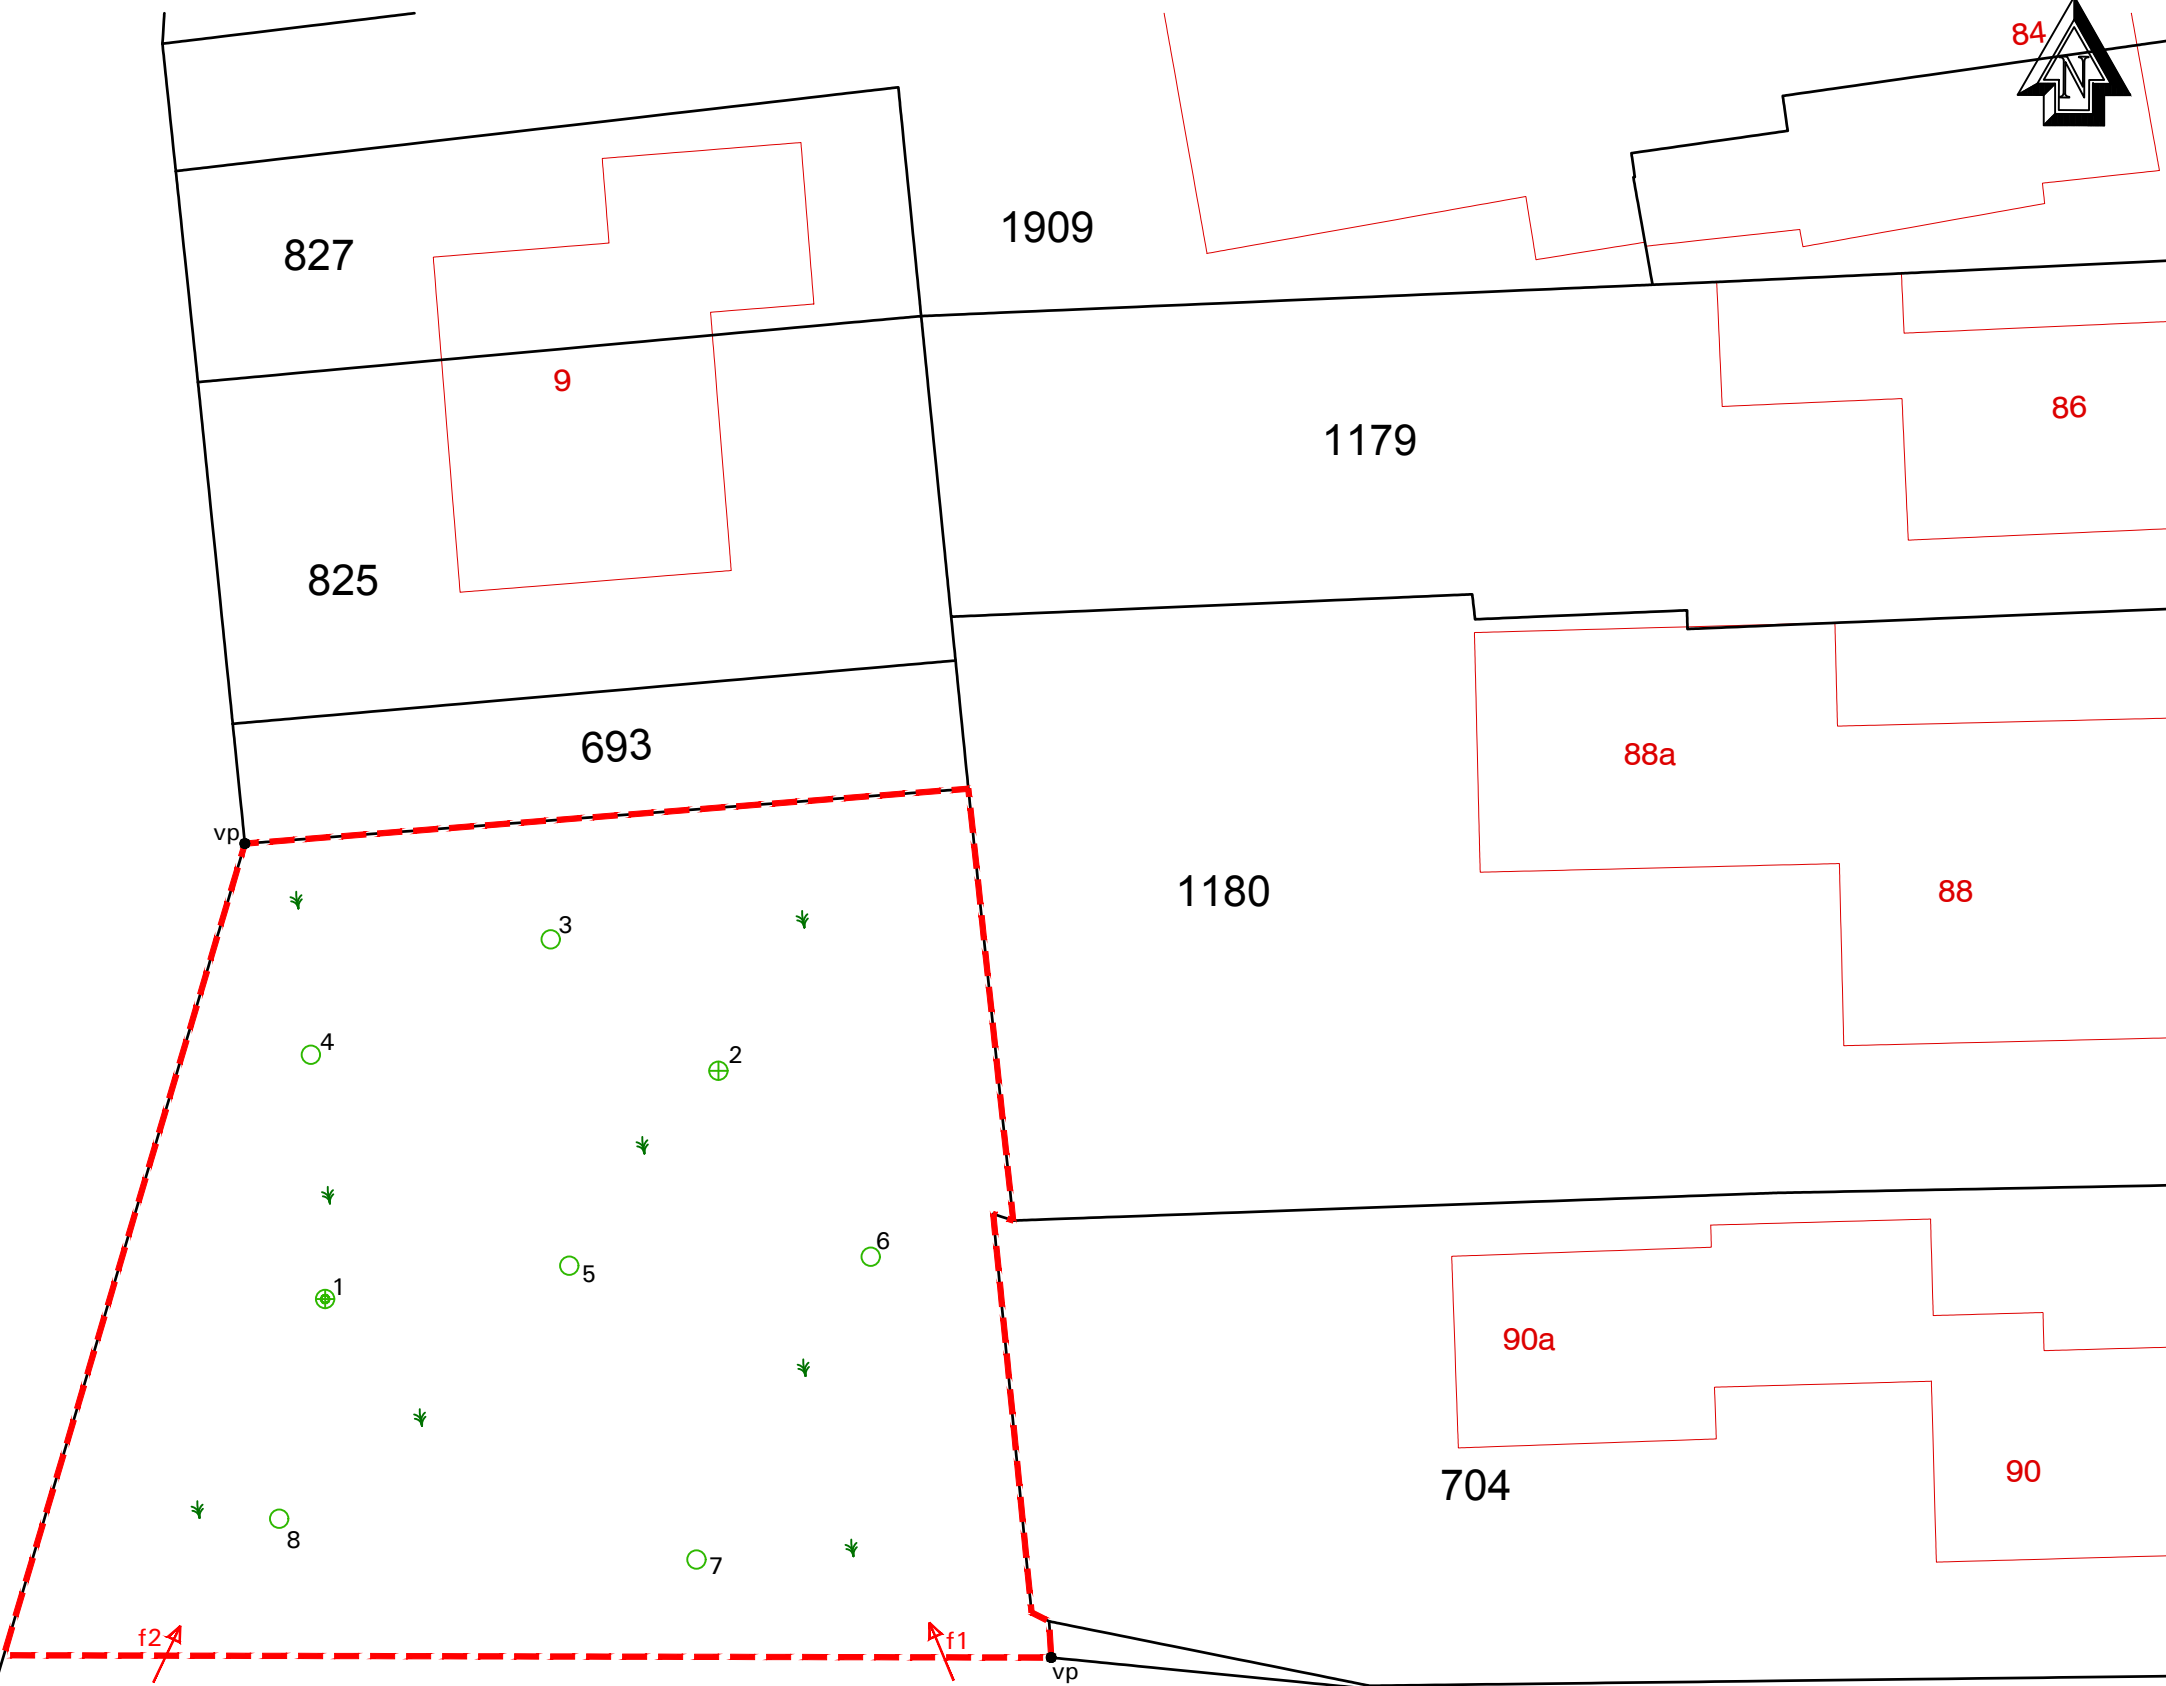
Legenda

- Boring
- ⊕ Diepe boring
- ⊕ Peilbuis
- - - Onderzoeksterrein
- Gras

Van het opgeboorde materiaal zijn per 50 cm, of per afwijkende bodemlaag representatieve monsters genomen, die zijn beschreven qua textuur, geur en kleur. In bijlage 1.2 is een situatieschets van het terrein opgenomen met daarop aangegeven de ligging van de monsterpunten.

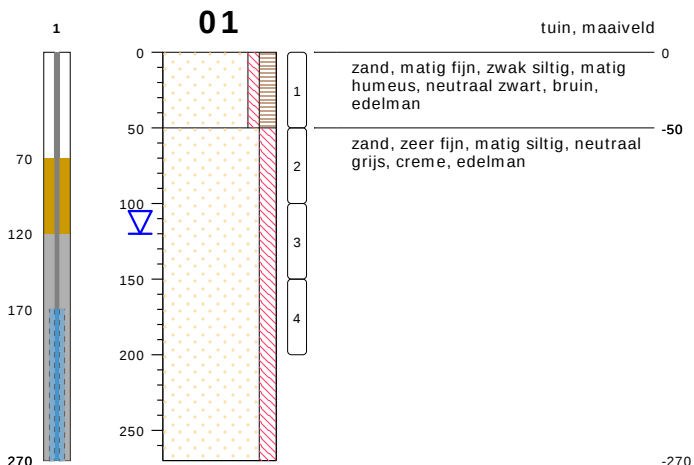
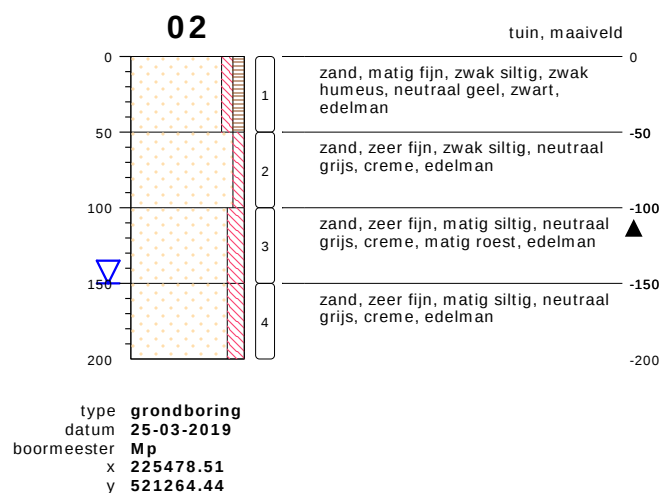
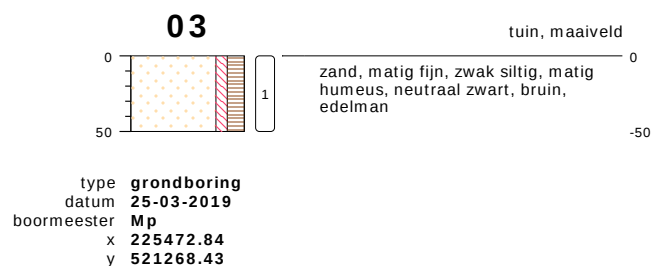
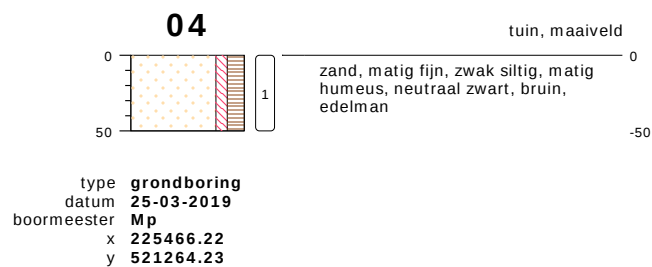
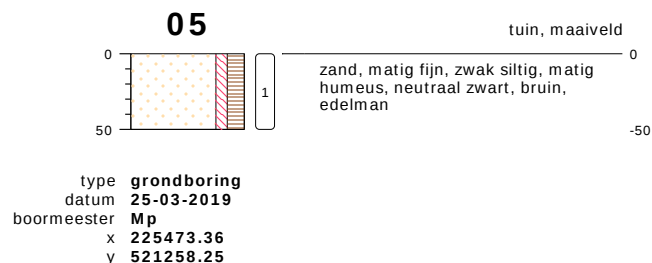
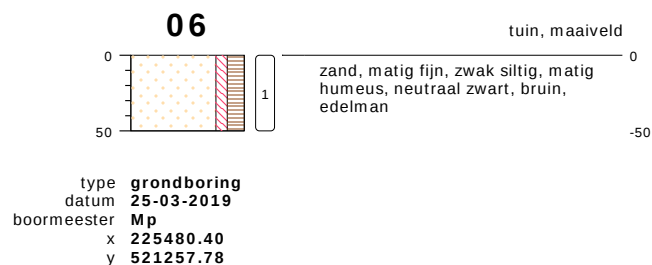
## bodemprofielen schaal 1:50

onderzoek **Zuidwolde**  
projectcode **182421**  
datum **09-04-2019**  
getekend conform **NEN 5104**  
pagina **1 van 2**

De bodemopbouw van de locatie is samengevat in tabel 3.2.

Tabel 3.2 Bodemopbouw onderzoekslocatie

| Diepte (m-mv) | | Omschrijving |
| 0,0 | - 0,5 | Matig fijn, zwak siltig en matig humeus zand |
| 0,5 | - 2,7 | Matig fijn, matig siltig zand |
| | 2,7 | Diepst verkende bodemlaag |
