Datum: 20 april 2010
Kenmerk: KG43A, BRF20100315
Betreft: **Geotechnisch onderzoek Overmeer Zuid te Nederhorst
den Berg**
Behandeld door: ir. F.A.A.R. Aalbers

Toetsing dijken Overmeer Zuid

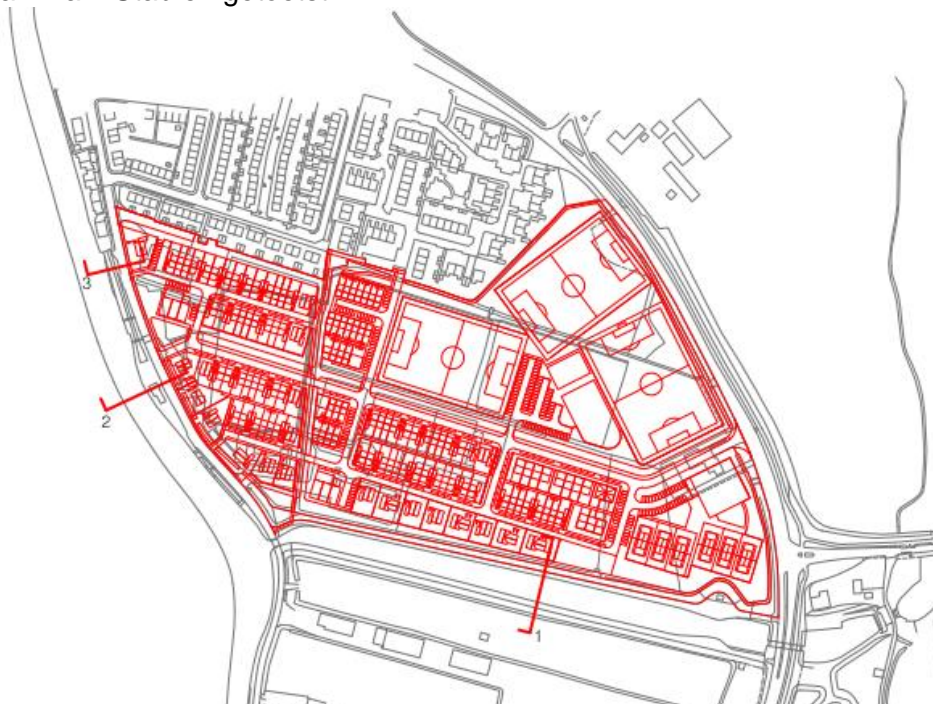
Figuur 1 beschouwde doorsneden toetsing dijklichaam

In deze beschouwing zijn de in Figuur 1 weergegeven doorsnede 1 en 2 gemodelleerd in het programma MStab en getoetst.

Omdat de slootdiepte voor doorsnede 1 niet op tekening is terug te vinden is hiervoor, overeenkomstig met doorsnede 2 circa 70cm minus waterpeil aangehouden.

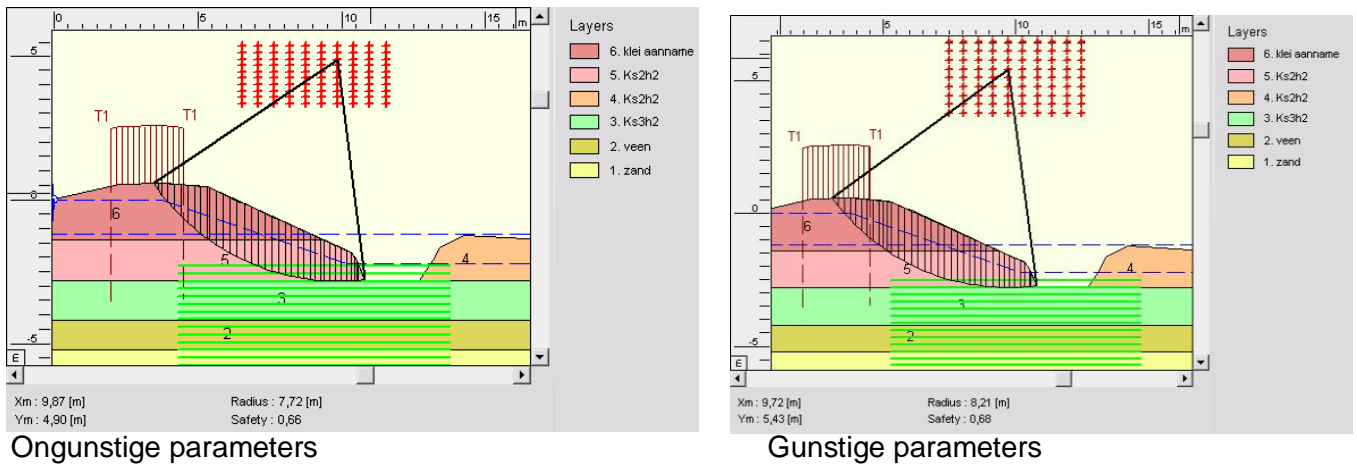
Figuur 6 Resultaten stabiliteitsberekeningen bestaande situatie doorsnede 1

De stabiliteit van de bestaande situatie bij gunstige en ongunstige parameters zijn weergegeven in onderstaande Figuur 6.

De veiligheid in de bestaande situatie bedraagt 0,68 bij gunstige parameters en 0,66 bij ongunstige parameters.

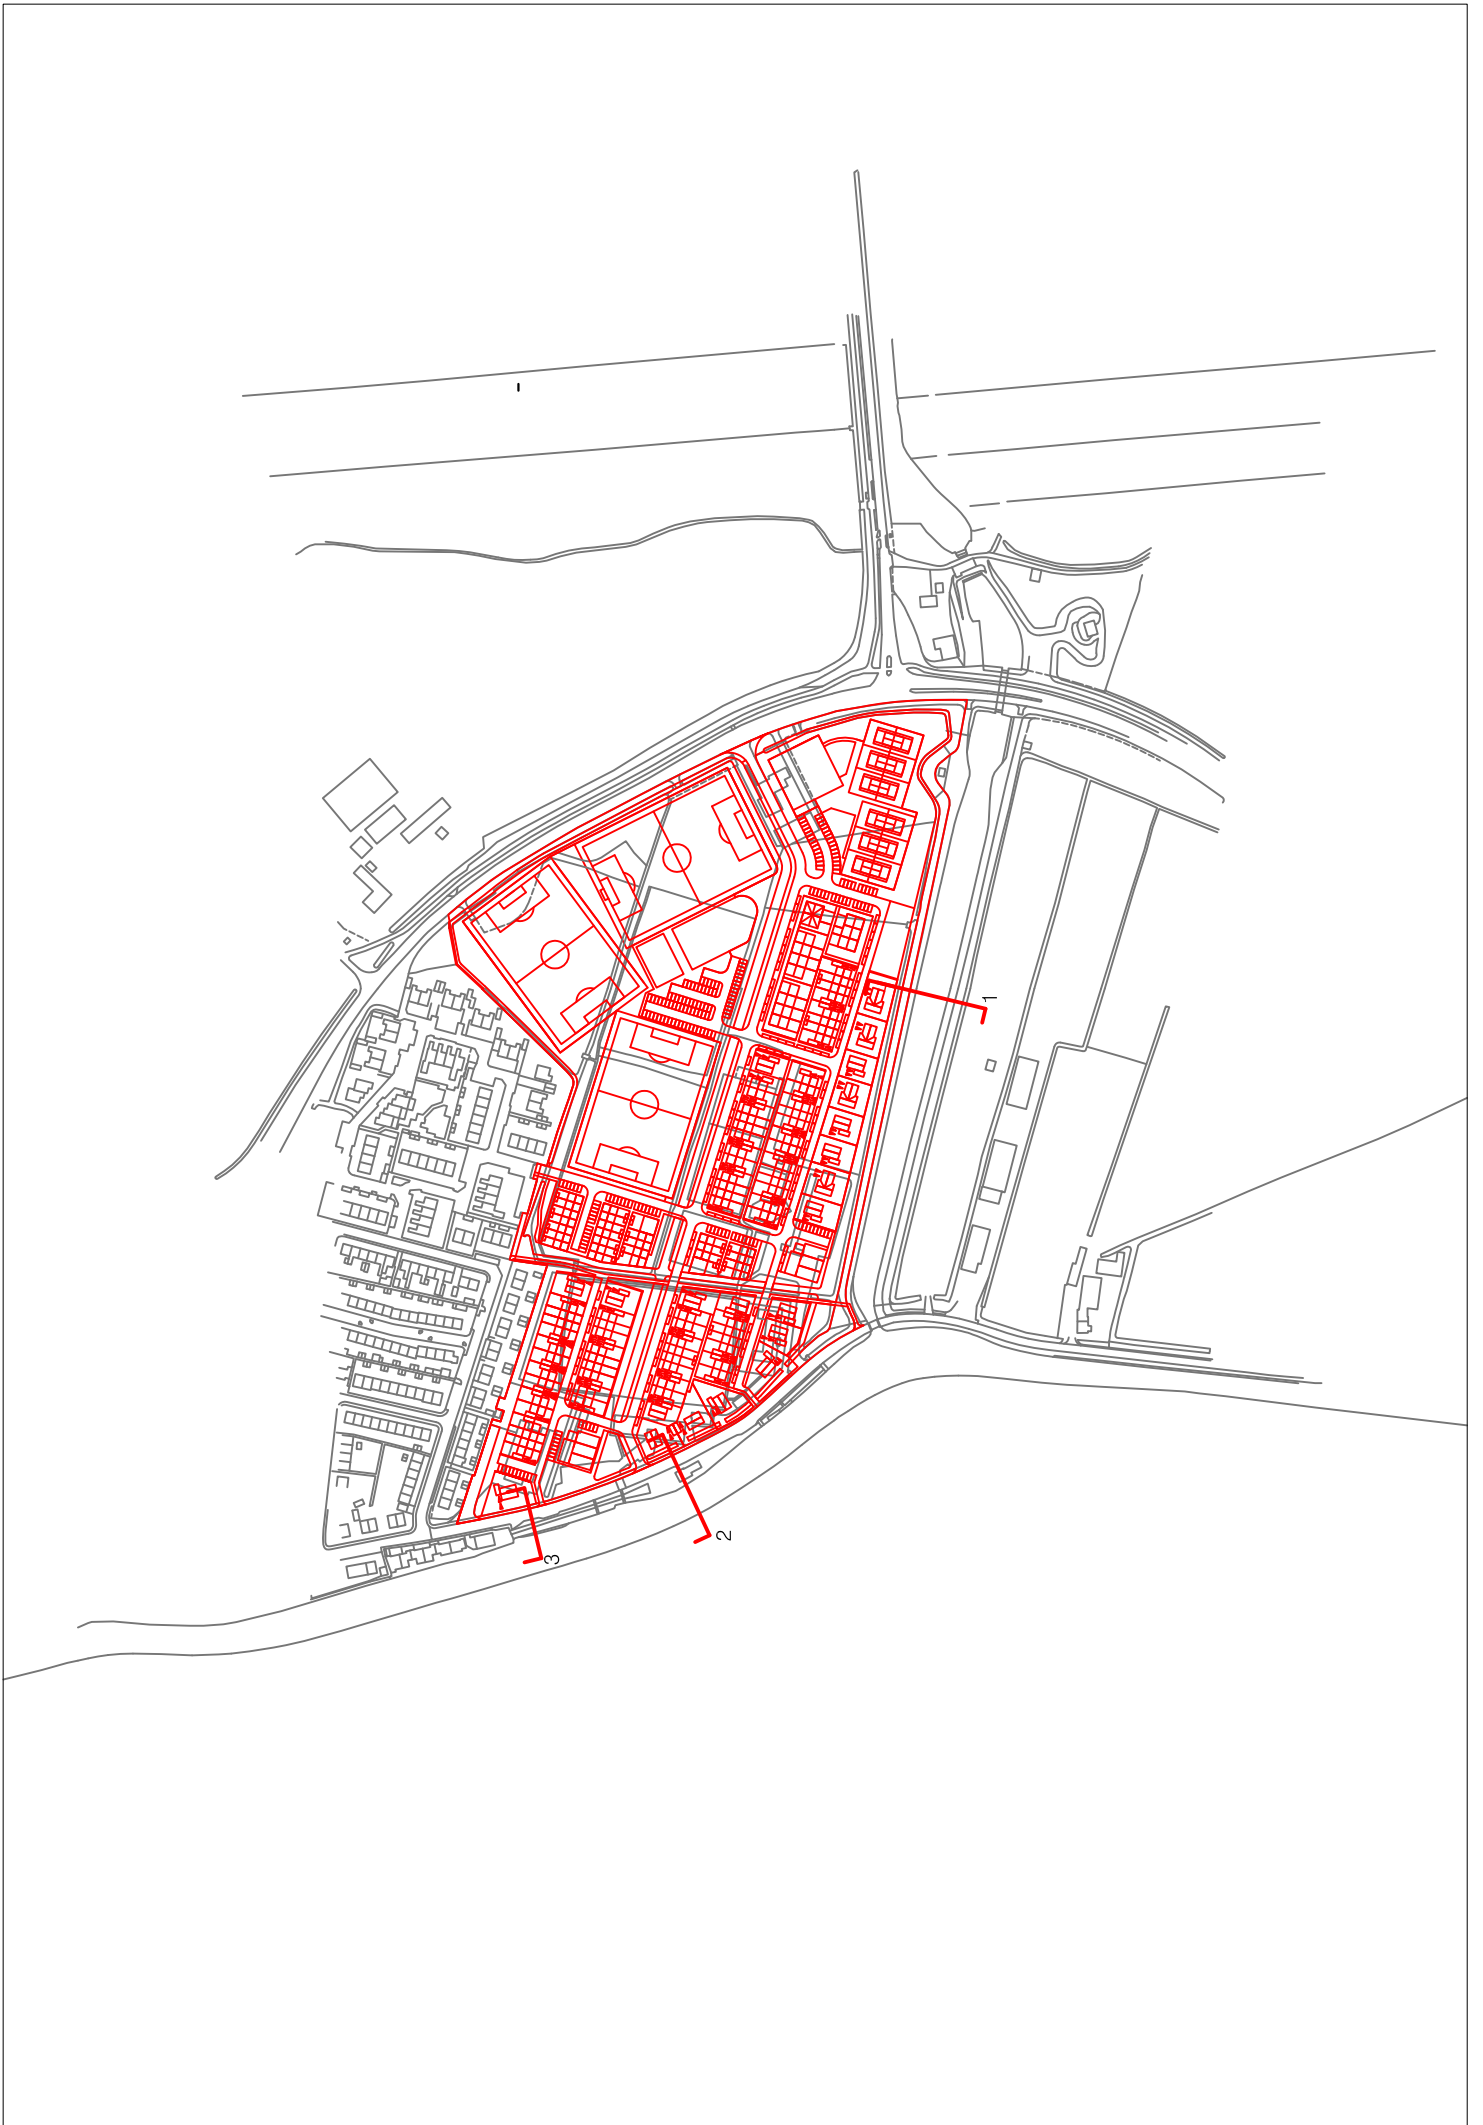
profil 3

Aangepaste profielen nieuwe situatie d.d. 16 maart 2010

Op basis van de stabiliteitsberekeningen zijn de profielen gewijzigd en opnieuw doorgerekend. De gewijzigde profielen d.d. 16 maart 2010 zijn weergegeven in bijlage 3.
