**Asbestinventarisatie type A conform SC- 540**

In/aan: loods/kas Zijnde volledig bouwwerk

| Adres : | Stichts End |
| Projectnummer: | KLA 2014 /606 |

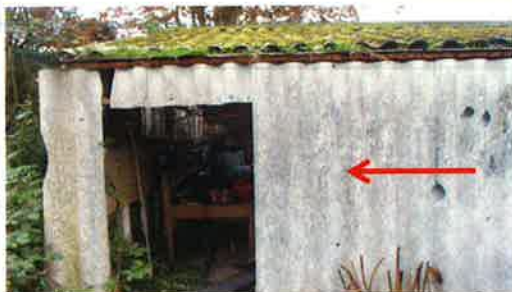
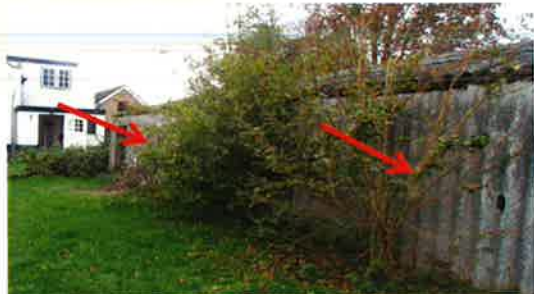
### Bronblad 1

| Bronnummer | M01 | |
| Ruimte | loods, wandbeplating | |
| Bron | cementgolfplaat | |
| Staat materiaal | Zwaar beschadigd | zwaar verweerd |
| Asbestsoort(en) | Chrysotiel (wit asbest) | |
| Percentage | 10-15 % | |
| Risicoklasse sanering | Risico Klasse 2 | |
| Toelichting risicoklasse | Geen direct risico, saneren op korte termijn wel aanbevolen. | |

| Verwijderingsmethode | Verwijdering conform SC-530 (openluchtsanering) | |

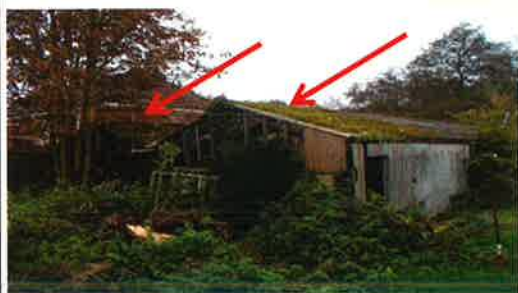
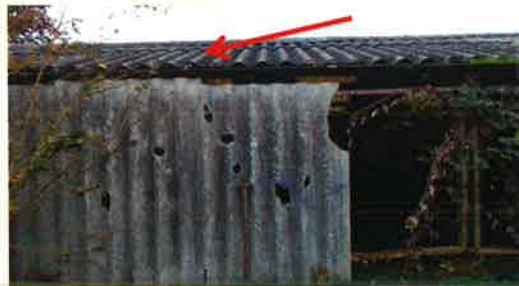
## Bronblad 2

| Bronnummer | M02 | | |
| Ruimte | loods, dak, vormstukken en cementgolfplaten | | |
| Bron | dakbeplating | | |
| Staat materiaal | Niet beschadigd | Niet verweerd | |
| Asbestsoort(en) | Chrysotiel (wit asbest) | | |
| Percentage | 10-15 % | | |
| Risicoklasse sanering | Risicoklasse 2 | | |
| Toelichting risicoklasse | Geen direct risico, saneren op korte termijn niet noodzakelijk. | | |

| Verwijderingsmethode | Verwijdering conform SC-530 (openluchtsanering) | | |

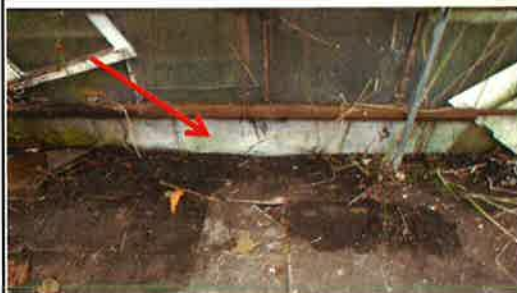
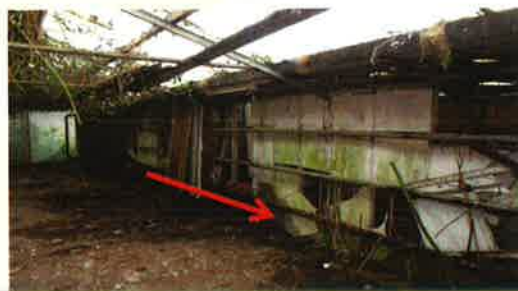
### Bronblad 3

| Bronnummer | M03 | |
| Ruimte | loods, wandbeplating / beschoeiing | |
| Bron | cementplaat | |
| Staat materiaal | Licht beschadigd | Licht verweerd |
| Asbestsoort(en) | Chrysotiel (wit asbest) | |
| Percentage | 10-15 % | |
| Risicoklasse sanering | Risicoklasse 2 | |
| Toelichting risicoklasse | Geen direct risico, saneren op korte termijn niet noodzakelijk. | |

| Verwijderingsmethode | Verwijdering conform SC-530 (binnensanering) | |

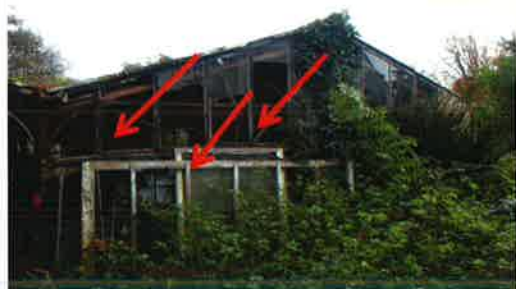
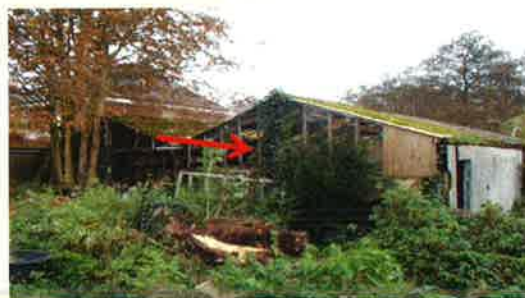
**Bronblad 4**

| Bronnummer | M04 | |
| Ruimte | loods beglazingskit | |
| Bron | kit | |
| Staat materiaal | Licht beschadigd | Licht verweerd |
| Asbestsoort(en) | Chrysotiel (wit asbest) | |
| Percentage | 2-5 % | |
| Risicoklasse sanering | Risicoklasse 2 | |
| Toelichting risicoklasse | Geen direct risico, saneren op korte termijn niet noodzakelijk. | |

| Verwijderingsmethode | Verwijdering conform SC-530 (openluchtsanering) | |

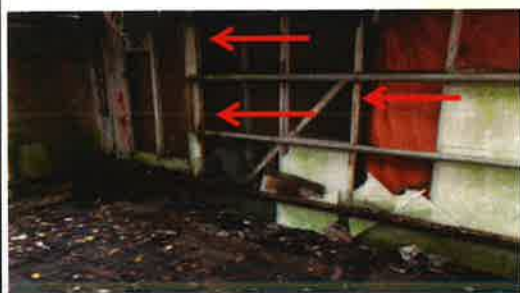
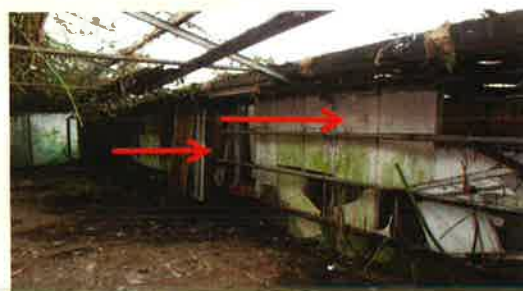
**Bronblad 5**

| Bronnummer | M05 | |
| Ruimte | loods beglazingskit | |
| Bron | kit | |
| Staat materiaal | Licht beschadigd | Licht verweerd |
| Asbestsoort(en) | Chrysotiel (wit asbest) | |
| Percentage | 2-5 % | |
| Risicoklasse sanering | Risicoklasse 2 | |
| Toelichting risicoklasse | Geen direct risico, saneren op korte termijn niet noodzakelijk. | |

| Verwijderingsmethode | Verwijdering conform SC-530 (binnensanering) | |

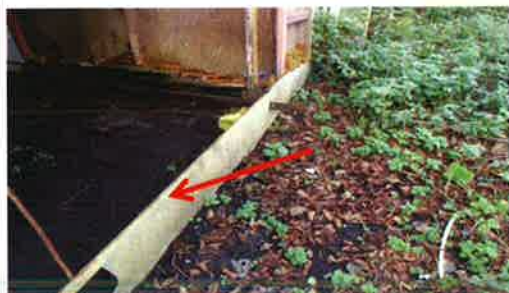
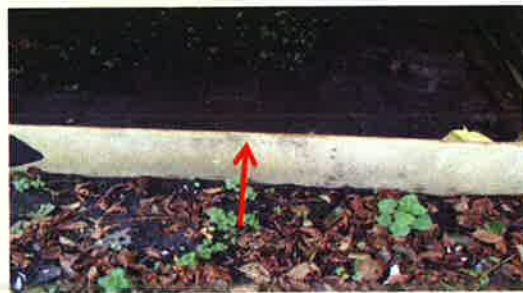
**Bronblad 6**

| Bronnummer | V01 | |
| Ruimte | loods, gevel | |
| Bron | cementplaat | |
| Staat materiaal | Licht beschadigd | Licht verweerd |
| Asbestsoort(en) | Chrysotiel (wit asbest) | |
| Percentage | 10-15 % | |
| Risicoklasse sanering | Risicoklasse 2 | |
| Toelichting risicoklasse | Geen direct risico, saneren op korte termijn niet noodzakelijk. | |

| Verwijderingsmethode | Verwijdering conform SC-530 (openluchtsanering) | |
