Verkennd bodem- en  
asbestonderzoek  
ter plaatse van:

**Nieuw-Loosdrechtsedijk 24  
te Loosdrecht**

**171407**

Type onderzoek : Verkennend bodemonderzoek  
Locatie onderzoek : Nieuw-Loosdrechtsedijk 24 te Loosdrecht  
Projectnummer : 171407  
Versie rapportage : 1  
Auteur : Ing. M. van den Broek  
Controle en vrijgave : R.J.J. Jonker  
Paraaf vrijgave :

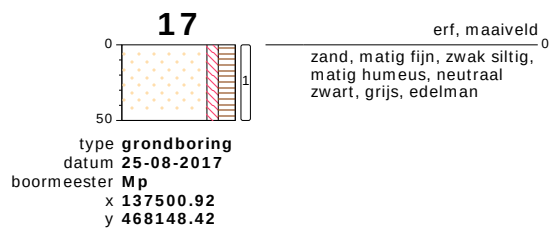
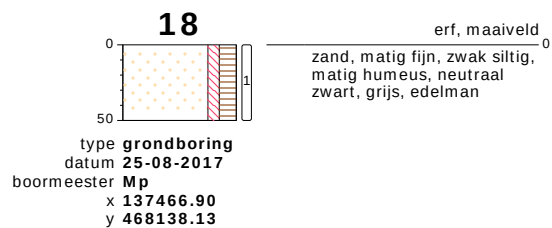
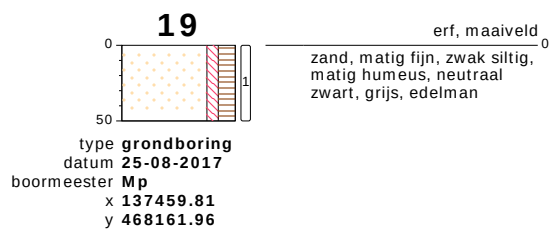
onderzoek **Loosdrecht**  
projectcode **171407**  
datum **17-10-2017**  
getekend conform **NEN 5104**  
pagina **4 van 10**

## bodemprofielen schaal 1:50

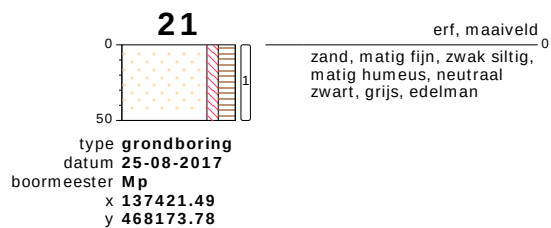
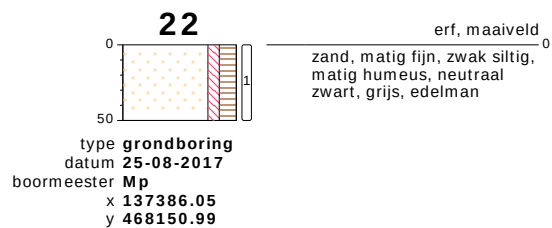
onderzoek **Loosdrecht**  
projectcode **171407**  
datum **17-10-2017**  
getekend conform **NEN 5104**  
pagina **5 van 10**

## bodemprofielen schaal 1:50

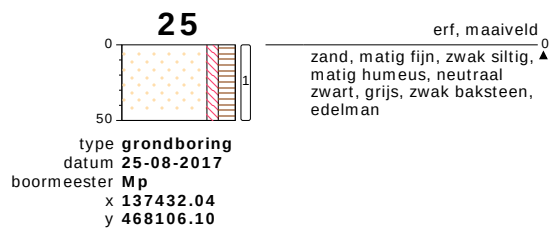
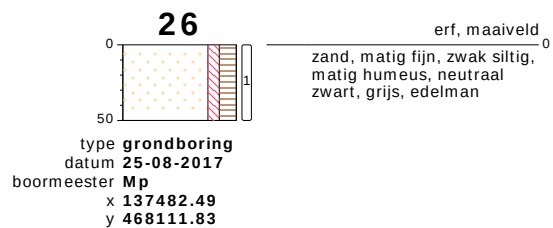
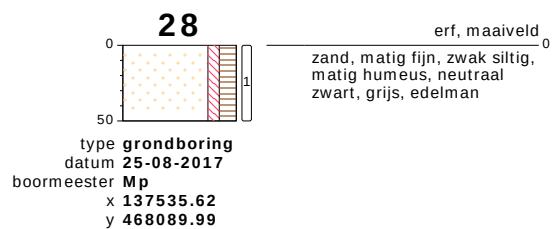
onderzoek **Loosdrecht**  
projectcode **171407**  
datum **17-10-2017**  
getekend conform **NEN 5104**  
pagina **6 van 10**

## bodemprofielen schaal 1:50

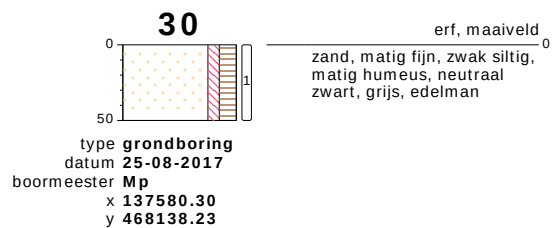
onderzoek **Loosdrecht**  
projectcode **171407**  
datum **17-10-2017**  
getekend conform **NEN 5104**  
pagina **7 van 10**

## bodemprofielen schaal 1:50
