**200918**

OMSCHRIJVING ONDERZOEK NEN 5707: 2015

VERKENNEND ONDERZOEK NAAR ASBEST

**Rading 138**  
**1231 KE Loosdrecht**

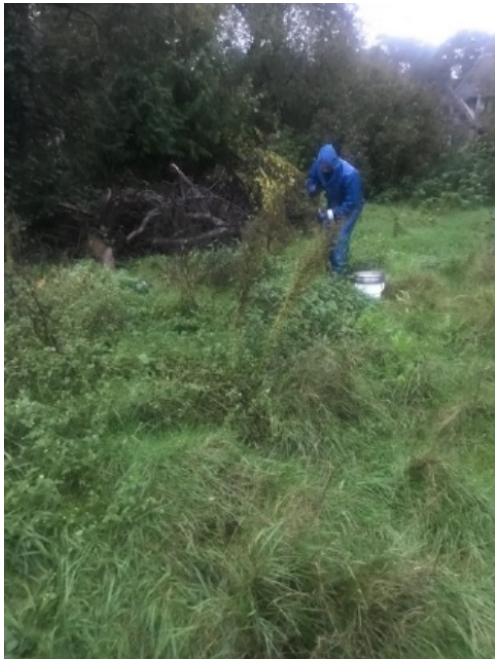
*locatie AM1*

Schuur 1: 10m<sup>2</sup> (5m x 2m)

In grondmengmonster AM1 van de verdachte bodemlaag is in de zeeffracties een verhoogd gehalte asbest gemeten boven de bepalingsgrens.

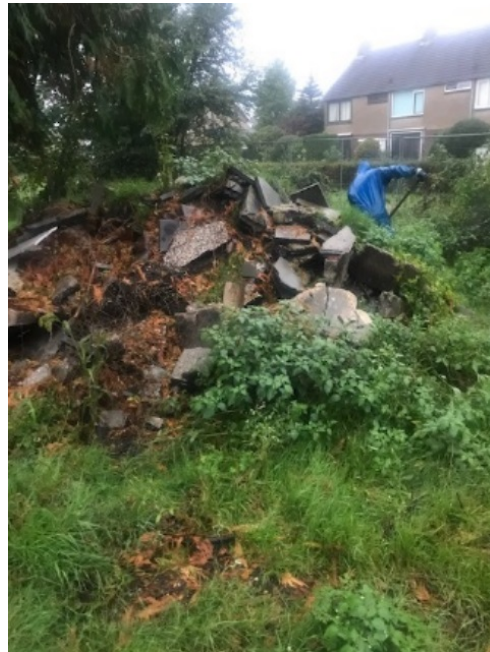
*locatie AM2*

Schuur 2: 32m<sup>2</sup> (8m x 4m)

In grondmengmonster AM2, AM3 en AM4 van de verdachte bodemlaag is in de zeeffracties geen verhoogd gehalte asbest gemeten boven de bepalingsgrens.

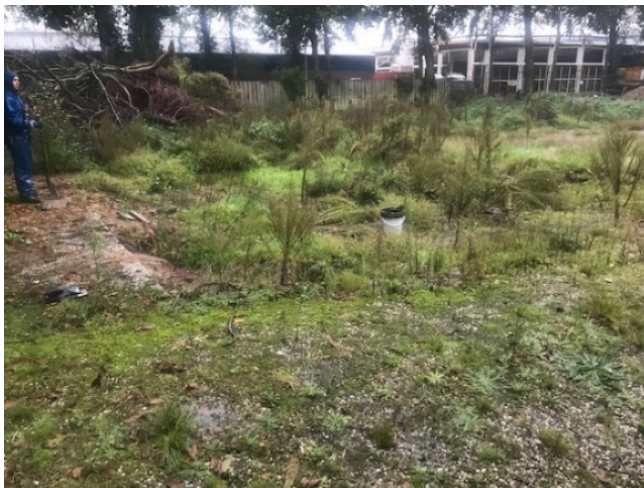
*locatie AM3*

Schuur 3: 25m<sup>2</sup> (5m x 5m) maar deel uitmakend van een opstal van ca. 100m<sup>2</sup>

Schuur 3 was deels voorzien van asbest dak en deels overig dak beplating. Deze gehele schuur is onderzocht als zijnde een oppervlakte met asbesthoudend beplating.

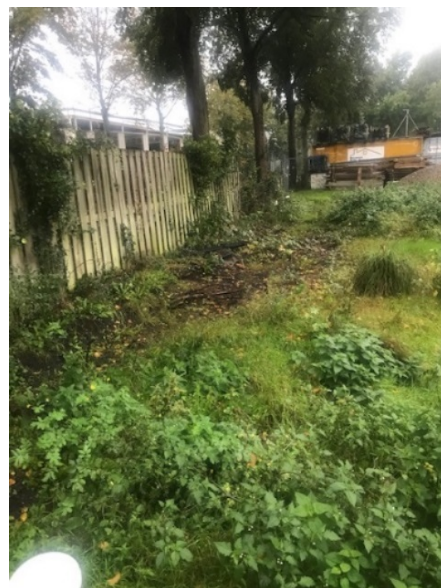
*locatie AM4*

Schuur 4: 160m<sup>2</sup> (16m x 10m)

Alleen van de grote schuur (nummer 4) is bekend aan welke zijde de dakgoot heeft gezeten. Hier is het onderzoeksgebied de lengte van circa 16 meter aan de zijde zonder dakgoot.

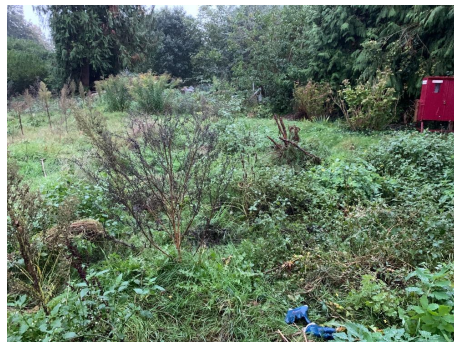
meetpunt AM1  
23078625

braak, maaiveld

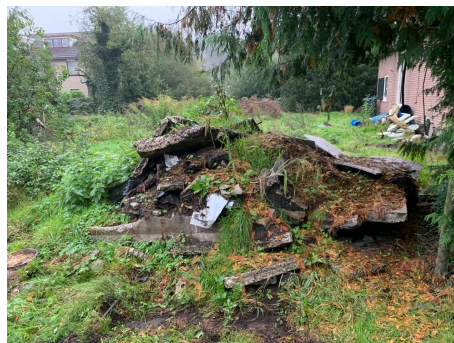
meetpunt AM2  
23078626

braak, maaiveld

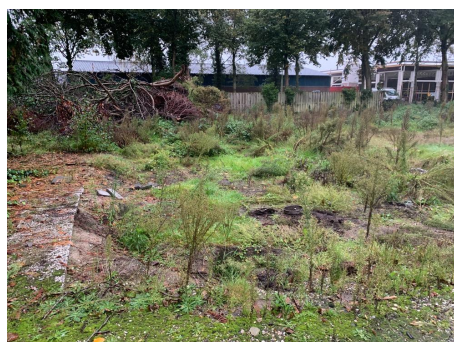
meetpunt AM3  
23078627

braak, maaiveld
