## **Proefsleuvenonderzoek aan de Boskamp te Roden, gemeente Noordenveld (DR)**

| opdrachtgever | Woonborg |
| datum | 20 juli 2017 |
| projectnummer | 94105417 |

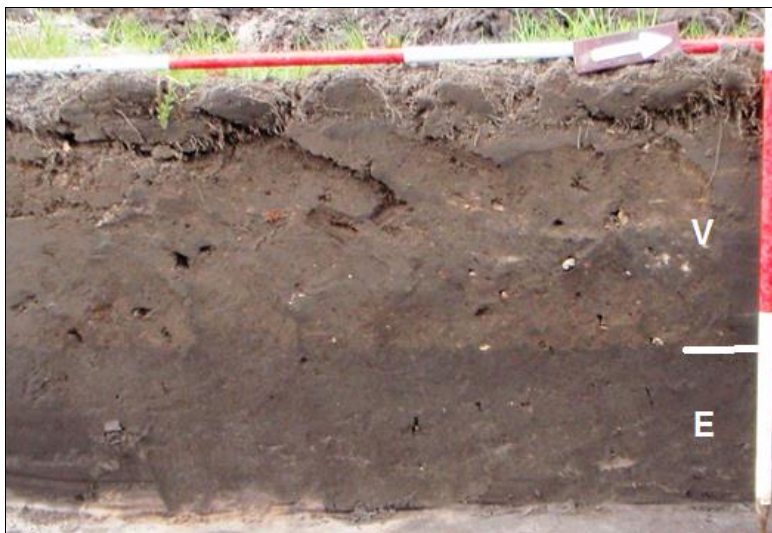
De bodem binnen het onderzoeksgebied bestaat van onder naar boven uit dekzand (C-horizont en op enkele plekken een dunne B-horizont) waarop een 60-100 cm dikke humeuze bodem, het esdek, ligt. De bovenste helft van deze humeuze bodem is geroerd als gevolg van het gebruik als tuin en het bouwrijpmaken van het terrein. De basis van het esdek is intact (zie afbeelding 3). Op de geroerde laag ligt de huidige bouwvoor. In proefsleuf 4 is de basis van het esdek niet aanwezig, hier ligt op het dekzand direct de geroerde laag (zie bijlage 1).

Afbeelding 3. Foto van de bodemopbouw in werkput 2 (profiel 1) waarbij E: esdek, V: vergraven bovengrond

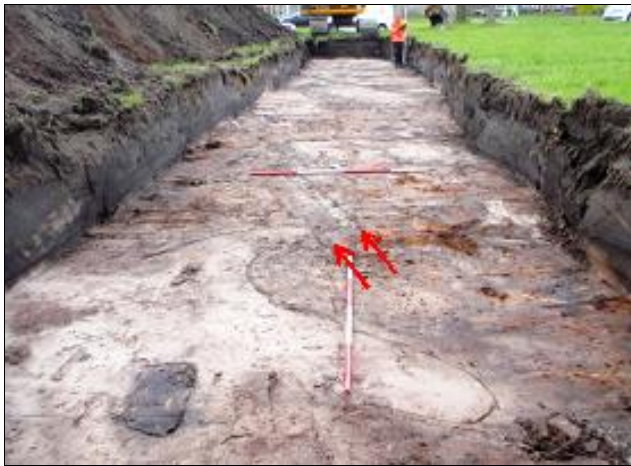
Het vlak van werkput 2 bevat enkele spitsporen en ploegsporen met een noord-zuid oriëntatie (zie afbeelding 4). Deze sporen dateren uit de 20<sup>e</sup> eeuw aangezien ze door het esdek heen zijn geploegd.

Afbeelding 4. Foto van het vlak van werkput 2 waarbij de pijlen de ploegsporen aangeven. De foto is richting het noorden genomen.

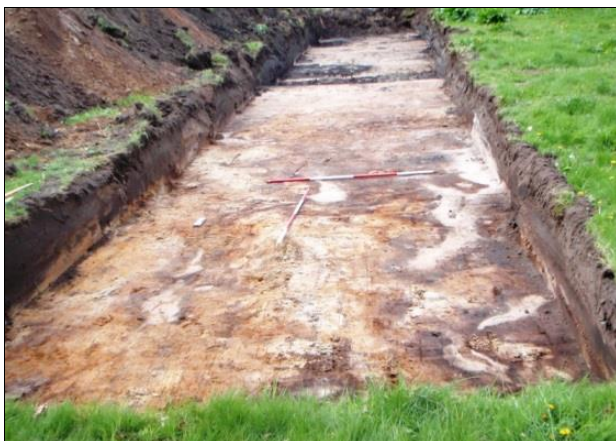
In het midden van de werkputten 3 en 4 is een sub-recente slootvulling aanwezig. In werkput 4 vertoont de C-horizont een bonte afwisseling van lemig zand en grof zand (zie afbeelding 5).

Afbeelding 5. Vlak van werkput 4 in zuidelijke richting met op de voorgrond een grillig patroon van lemig en grof zand en op de achtergrond, de zwarte banen, de gedempte sloot

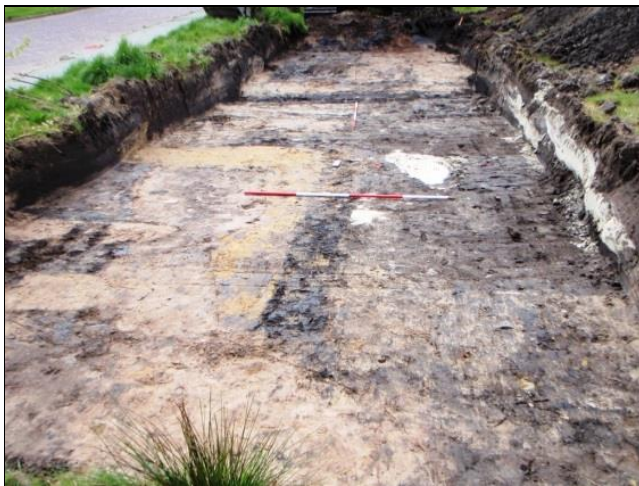
De bodem in werkput 5 is volledig vergraven en vertoont een wirwar van kuilen en sleuven met humeus zand en straatzand (zie afbeelding 6).

Afbeelding 6. Vlak van werkput 5, met vele recente vergravingen. De foto is richting het zuiden genomen.

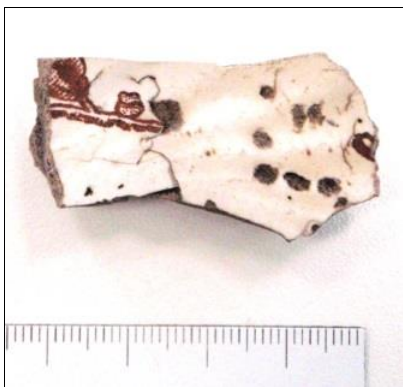
In werkput 3 is in een recente verstoring een scherf aardewerk gevonden, vondstnummer 2. Het betreft een scherf van een schoteltje met een bruine versiering. Het dateert uit het midden van de 20<sup>e</sup> eeuw (zie afbeelding 7). Al het vondstmateriaal zal worden afgestoten omdat het geen bijdrage levert aan de beantwoording van de onderzoeksvragen.

Afbeelding 7. Foto van de scherf aardewerk uit werkput 3, vondstnummer 2

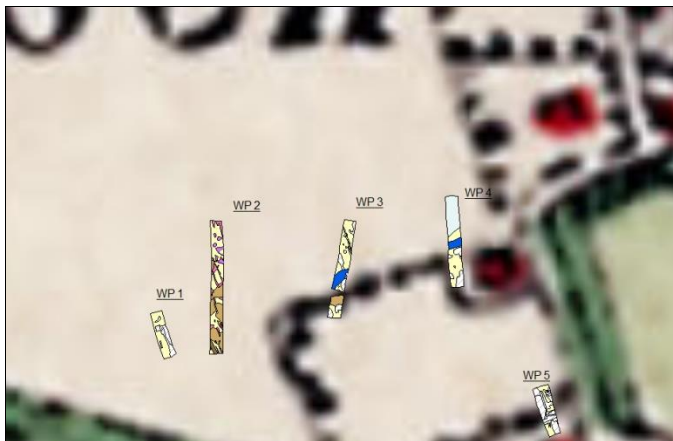
Uit het proefsleuvenonderzoek blijkt dat er binnen het onderzoek geen archeologische sporen of structuren aanwezig zijn. In het zuidelijke deel van de werkputten 3 en 4 is een recentelijk gedempte sloot aanwezig. Vermoedelijk heeft deze demping plaatsgevonden voorafgaand aan de bebouwing van het terrein aan het einde van de jaren '60 van de vorige eeuw. De sloot betreft de sloot die rond het perceel lag dat bij de bebouwing die in de noordoosthoek van het onderzoeksgebied heeft gestaan hoorde (zie afbeelding 8).

Afbeelding 8. Uitsnede van de topografische kaart uit 1910 waarop de proefsleuven zijn aangegeven en de slootdemping met een blauwe kleur is aangegeven (bron: [www.topotijdreis.nl](http://www.topotijdreis.nl) en Esri Nederland)

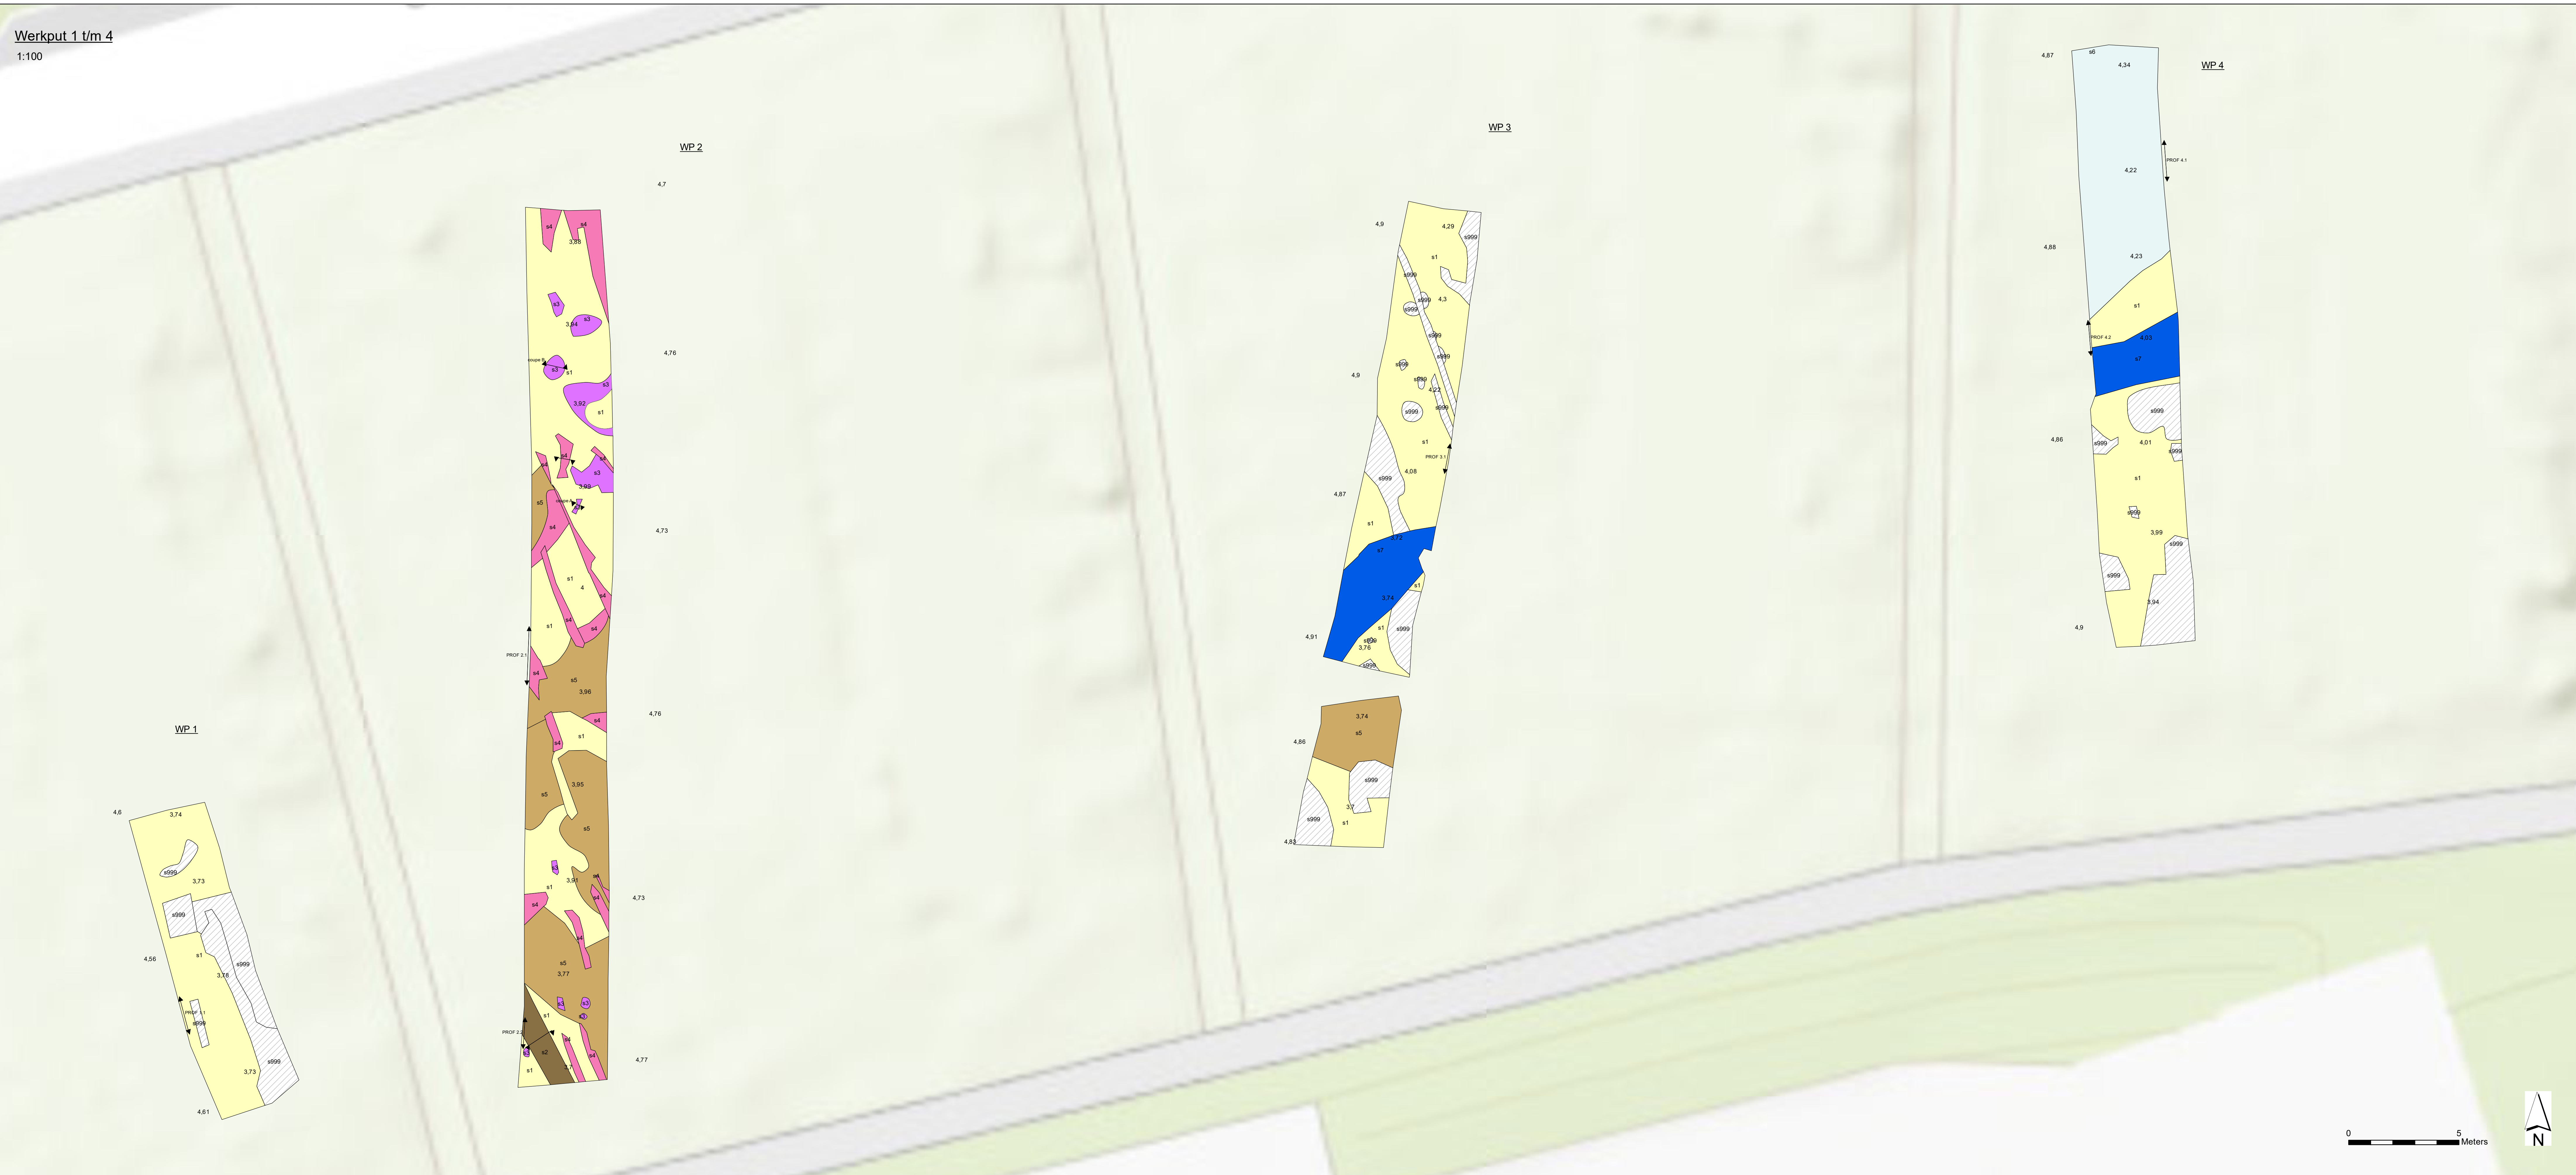
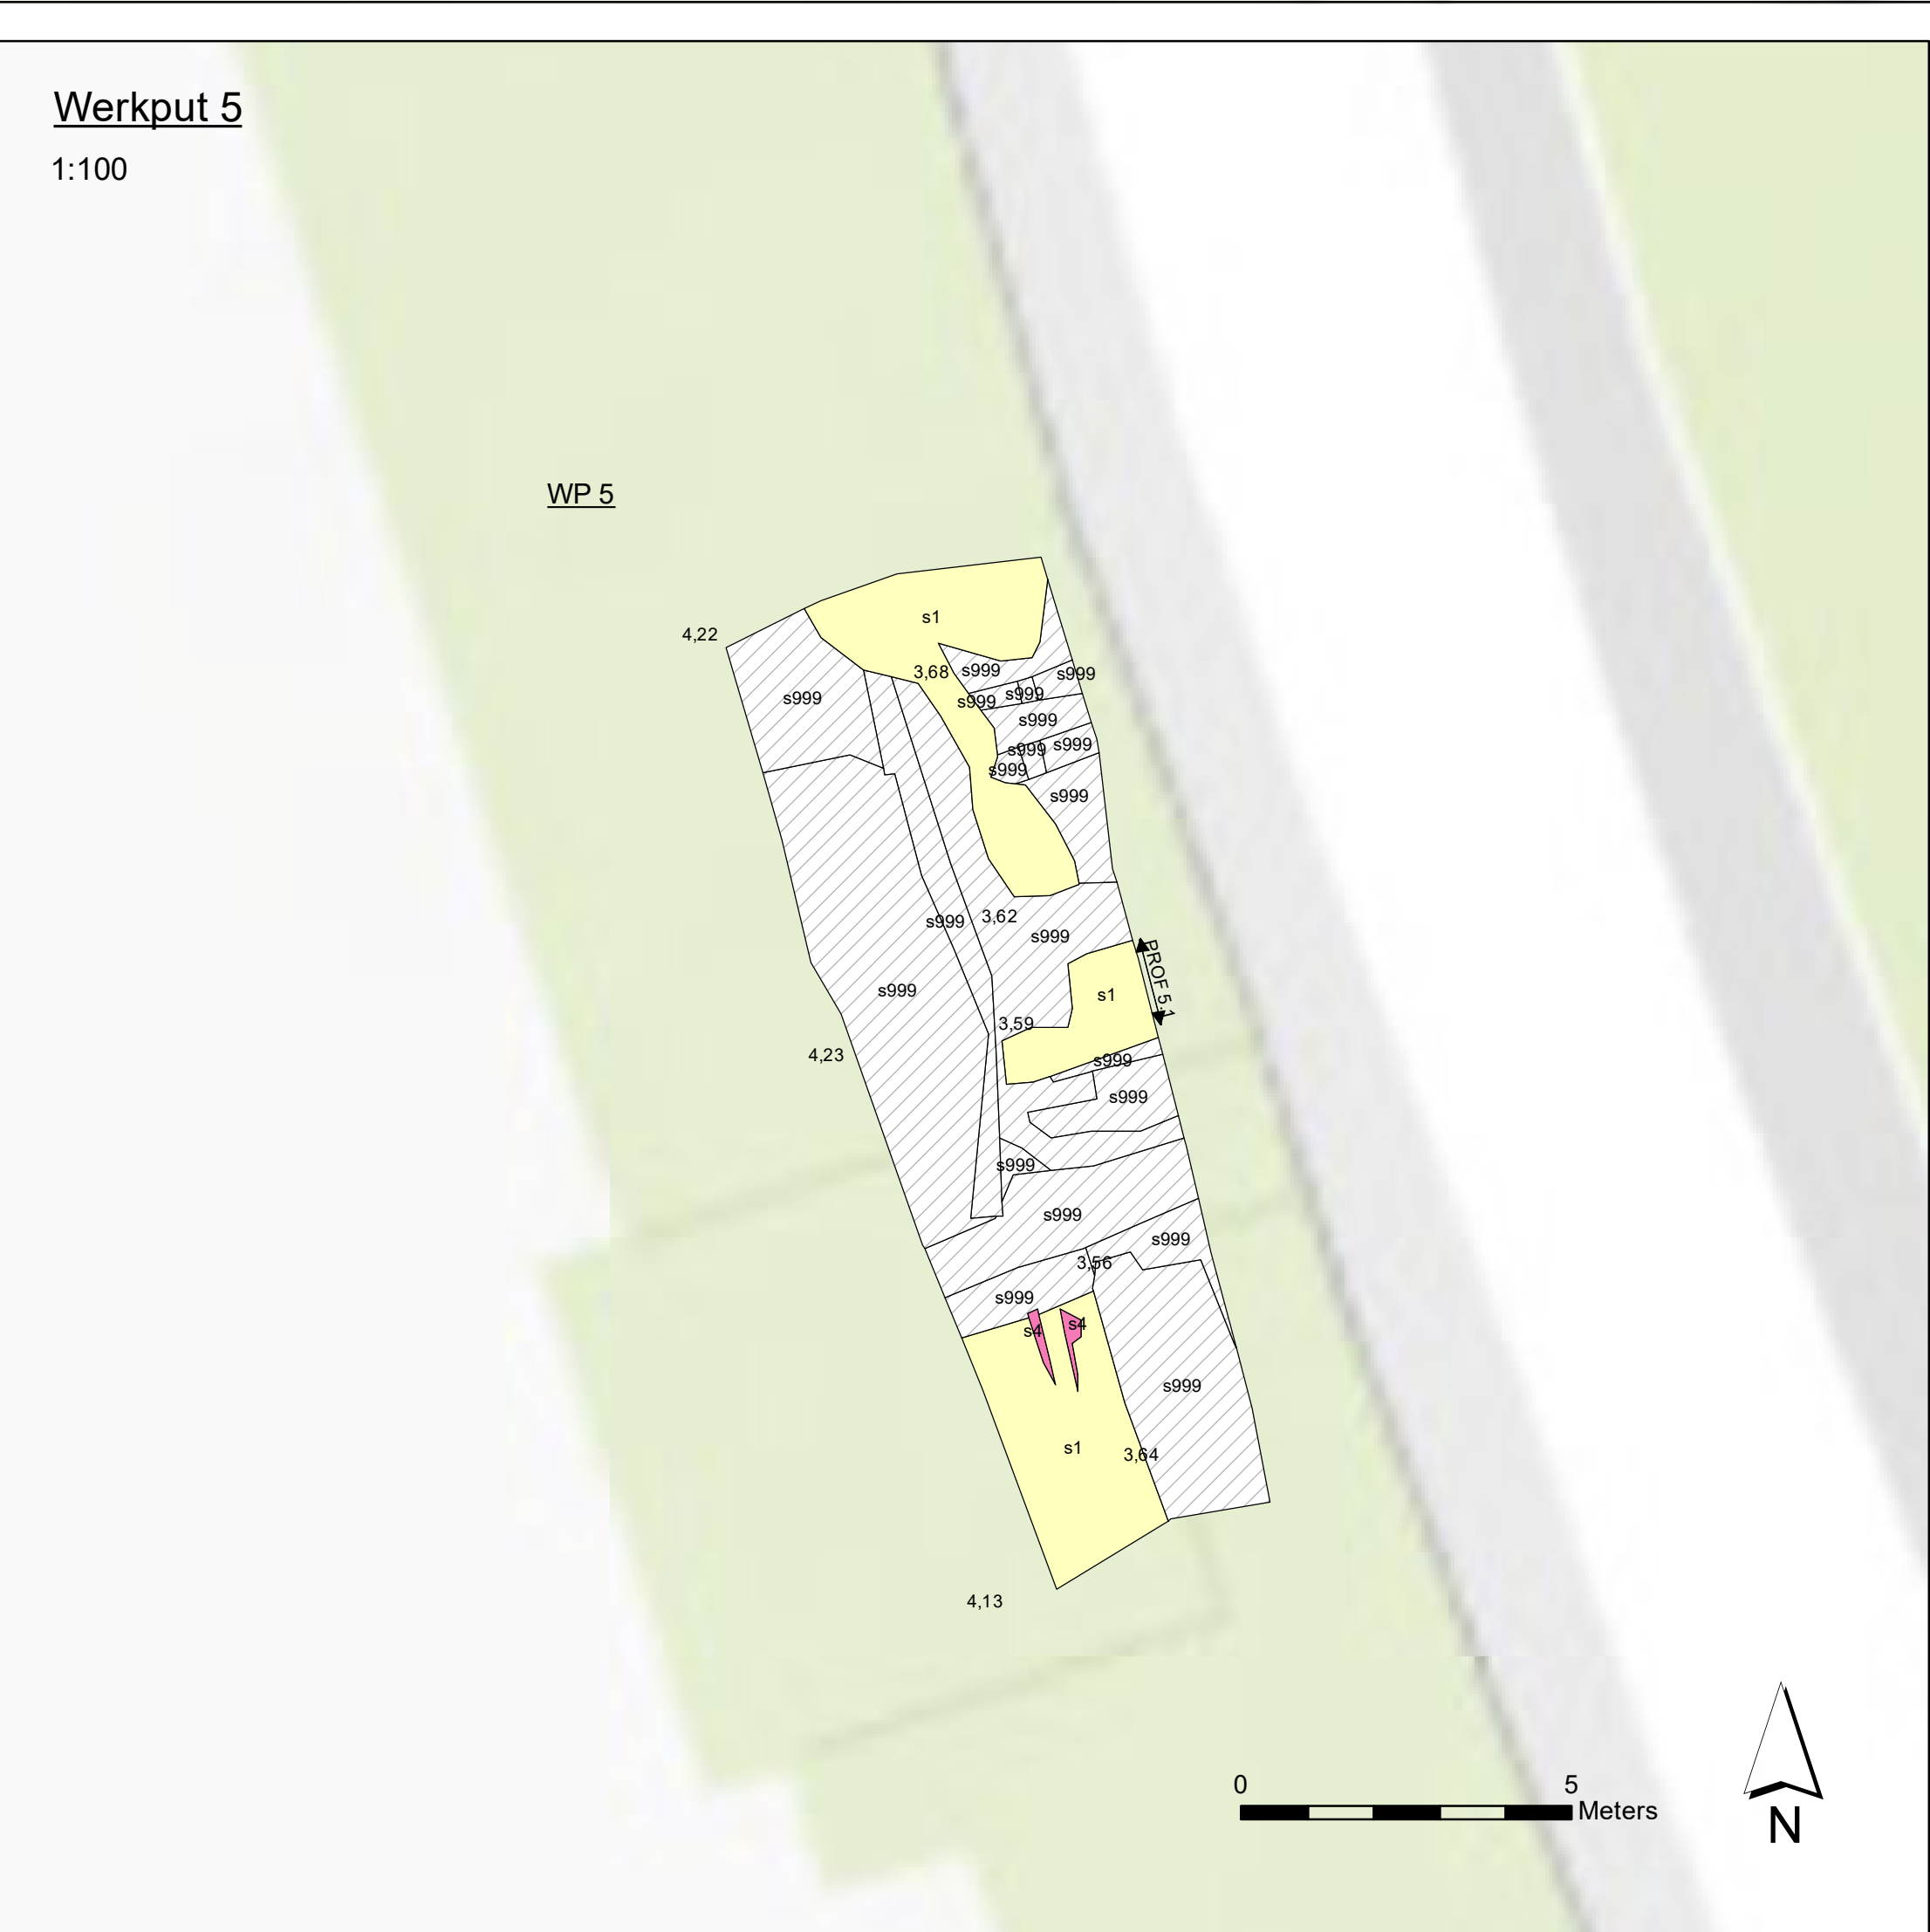
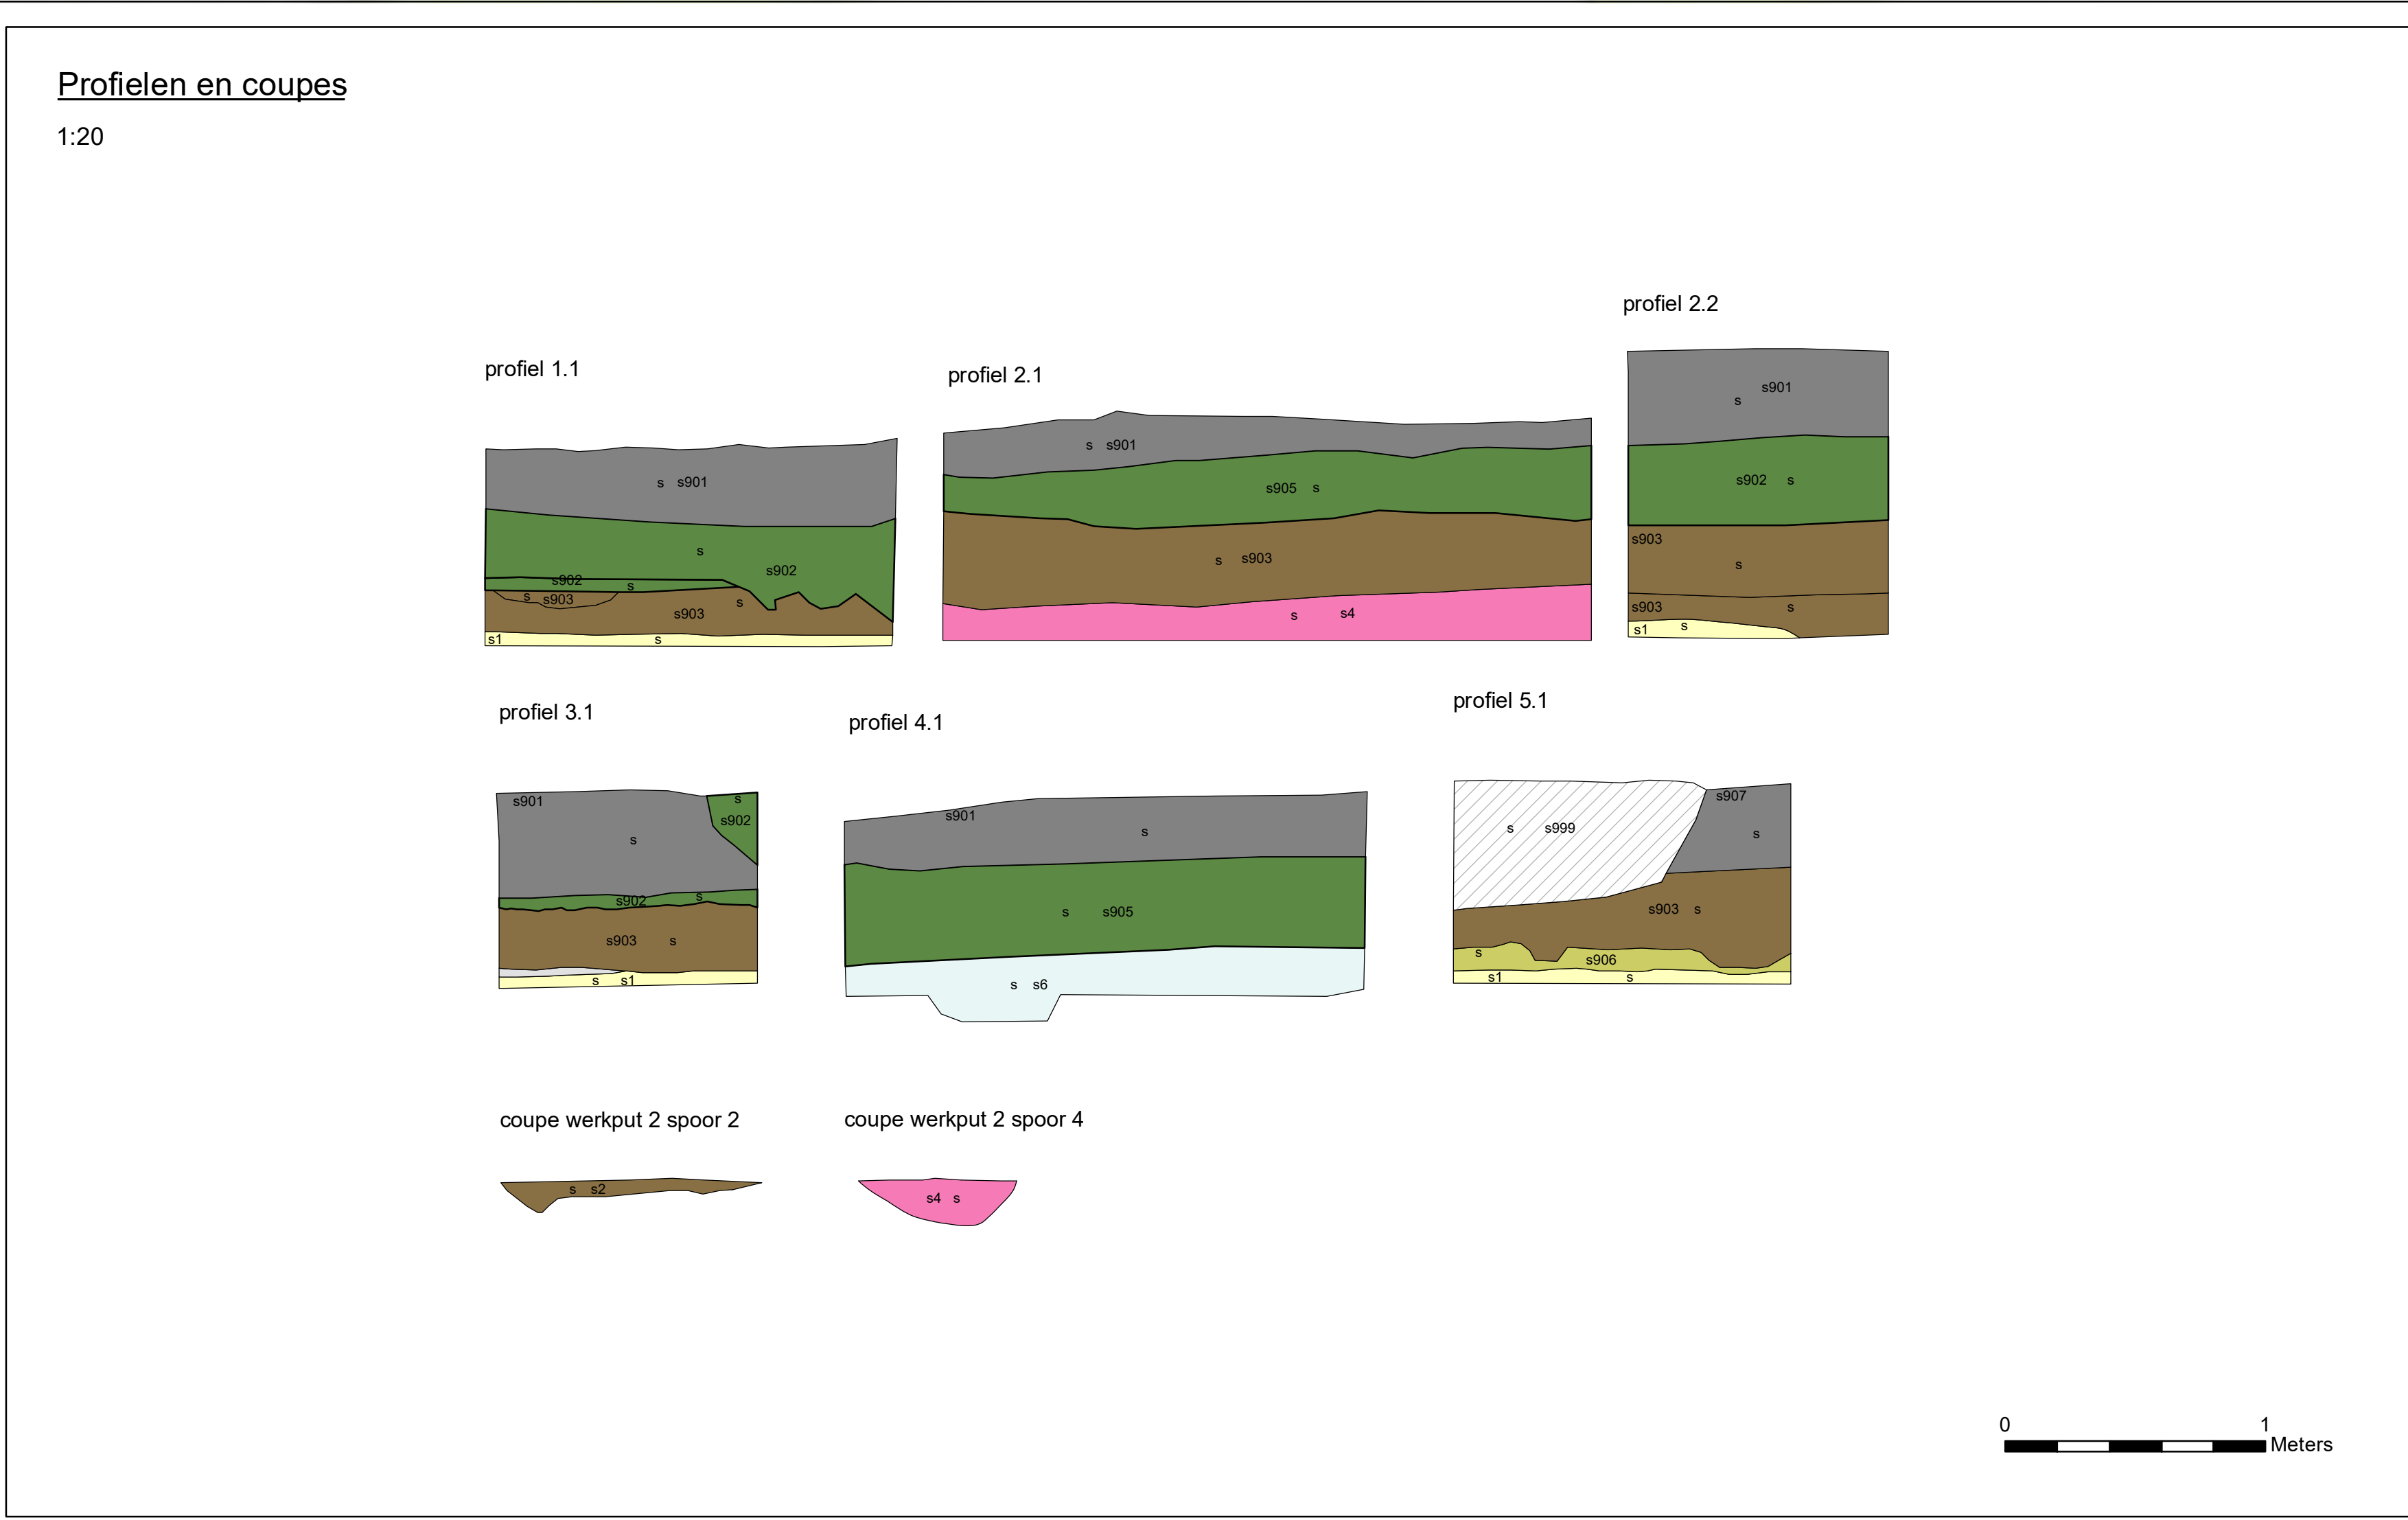
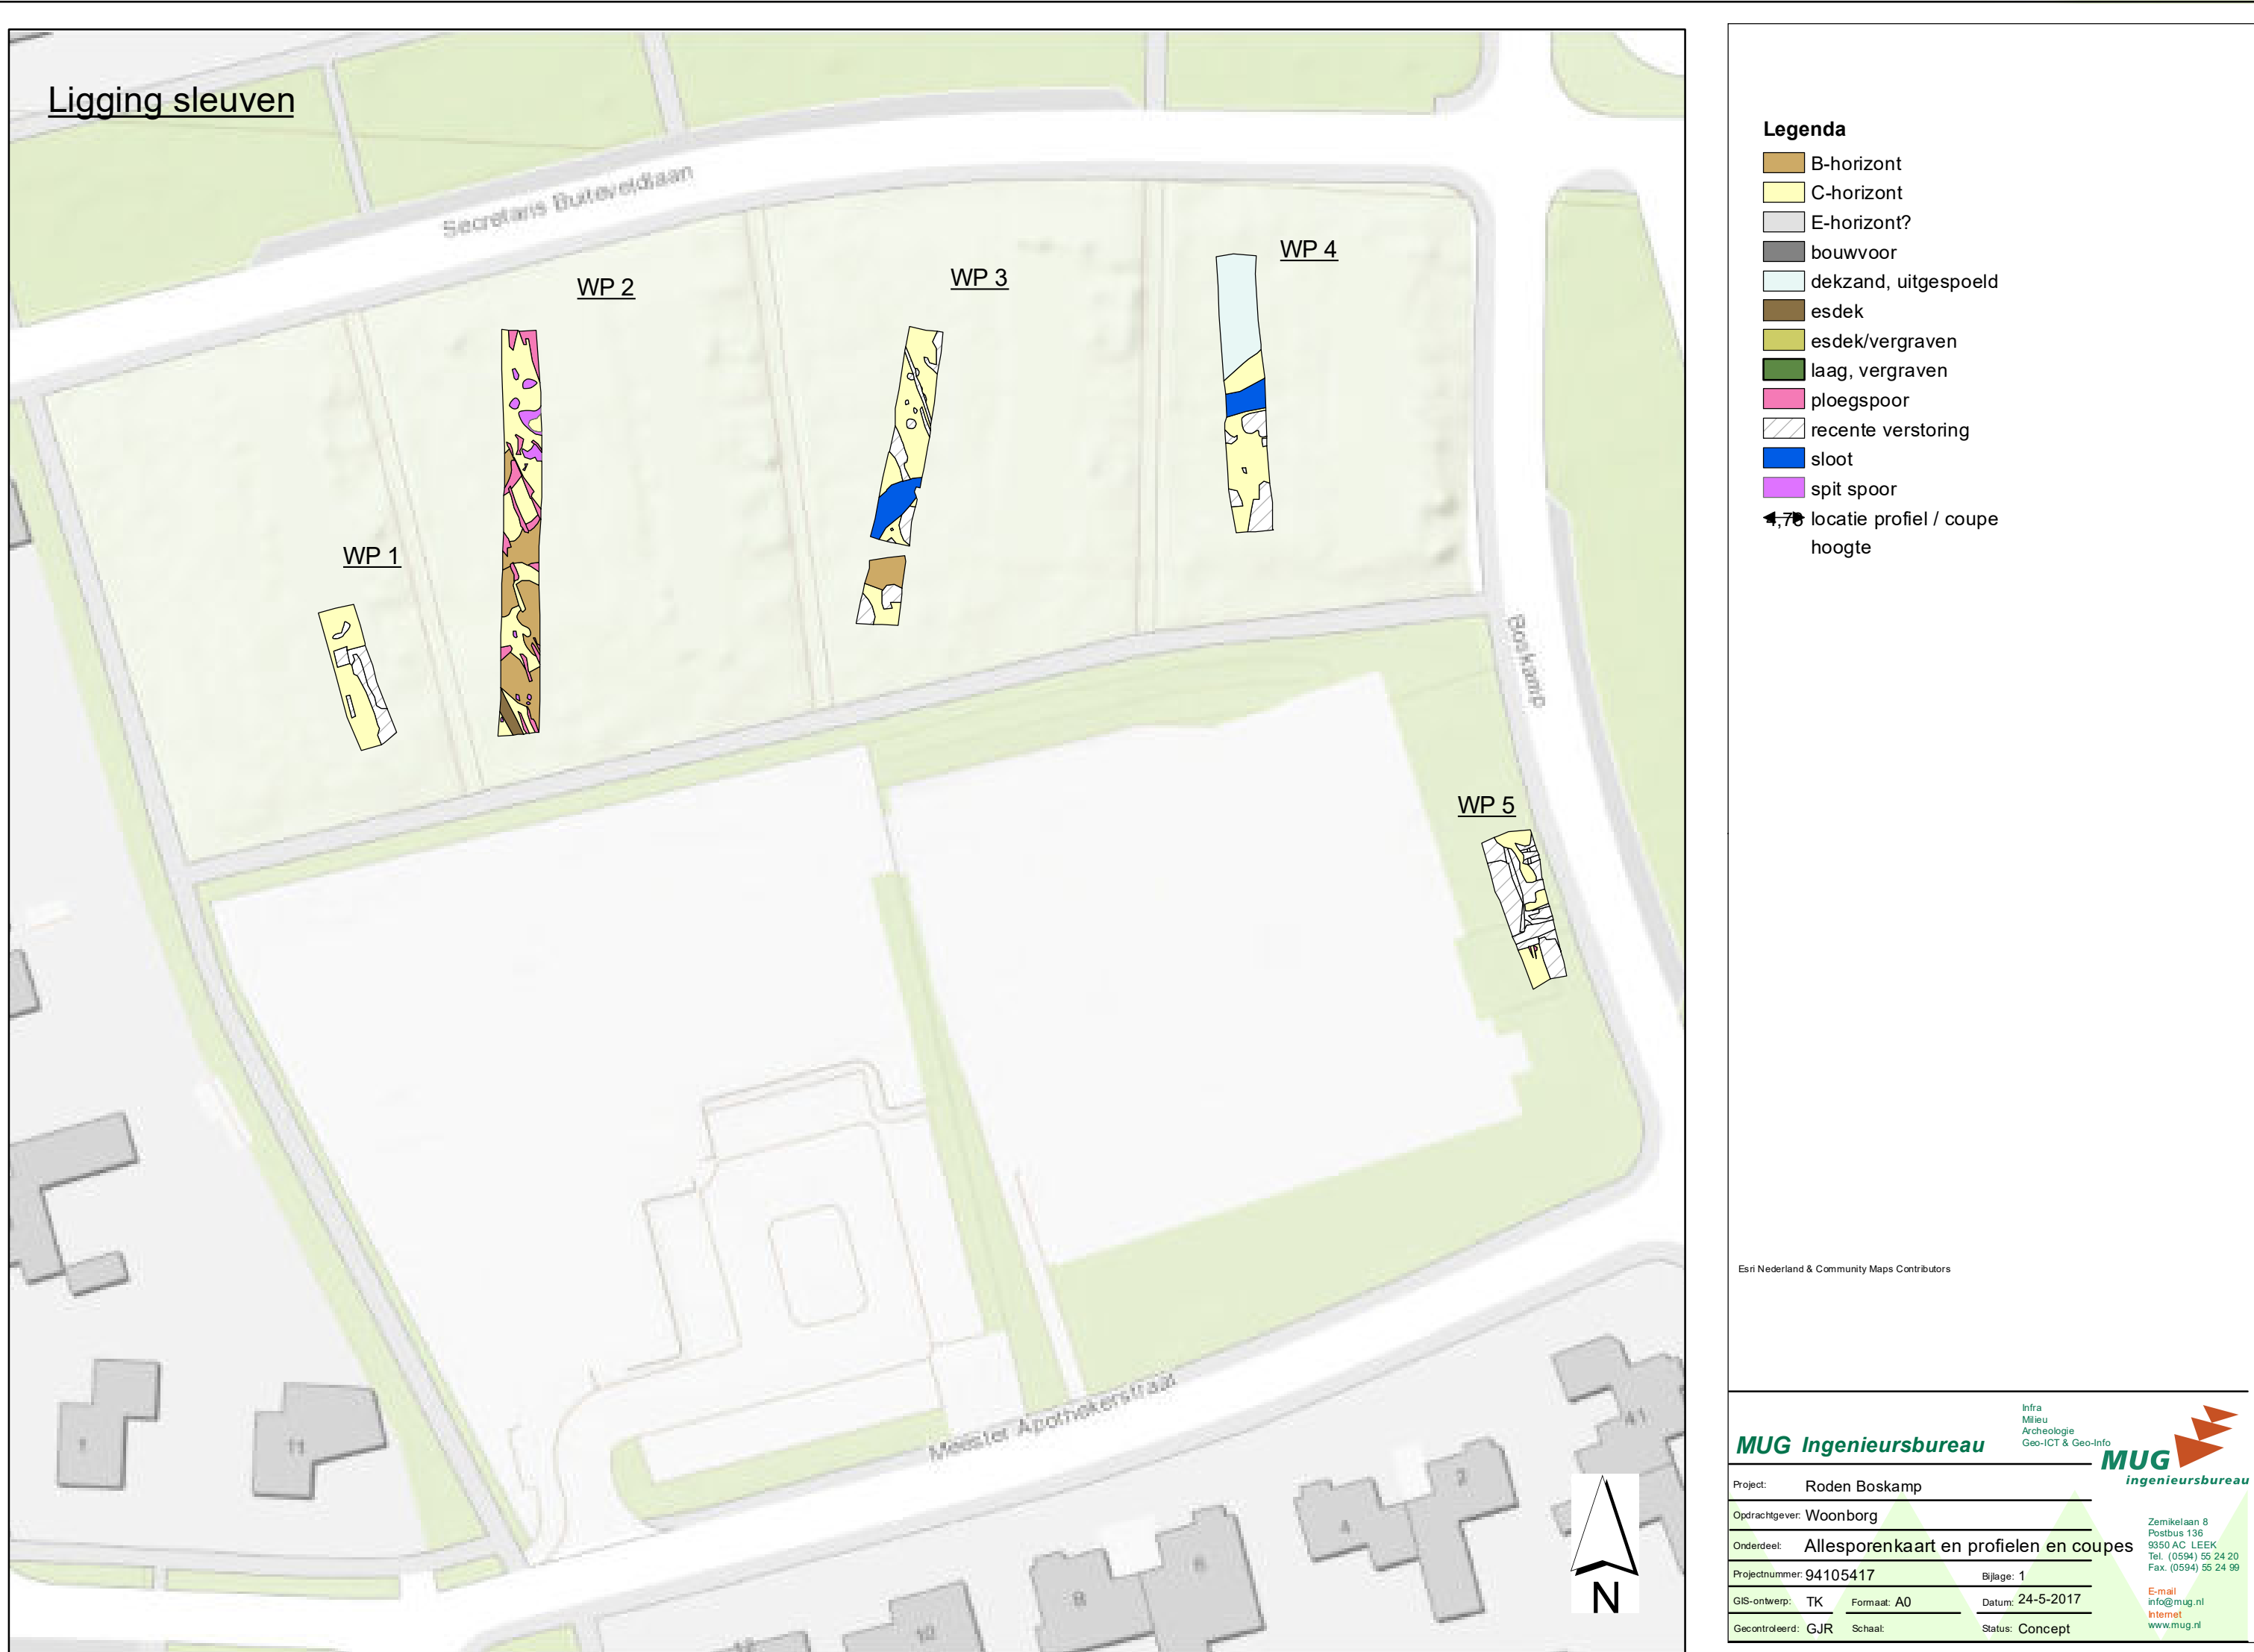
## **Bijlage 1      Allesporenkaart en profielen**

Binnen de proefsleuven/werkputten zijn geen archeologische sporen aanwezig. De top van de C-horizont is in alle proefsleuven geroerd door sub-recente verstoringen. De aanwezige sporen betreffen een sub-recente sloot, resten van recente funderingen en kuilen/ingravingen en uit sub-recente spit- en ploegsporen (zie bijlage 1).
