| Onderwerp: | <b>verkennend milieukundig bodemonderzoek<br/>Hoofdstraat perceel Q nr. 1305 te Roderwolde</b> |
| Projectnummer: | <b>15-M7530</b> |
| Opdrachtgever: | <b>gemeente Noordenveld</b> |
| Datum: | <b>30 december 2015</b> |

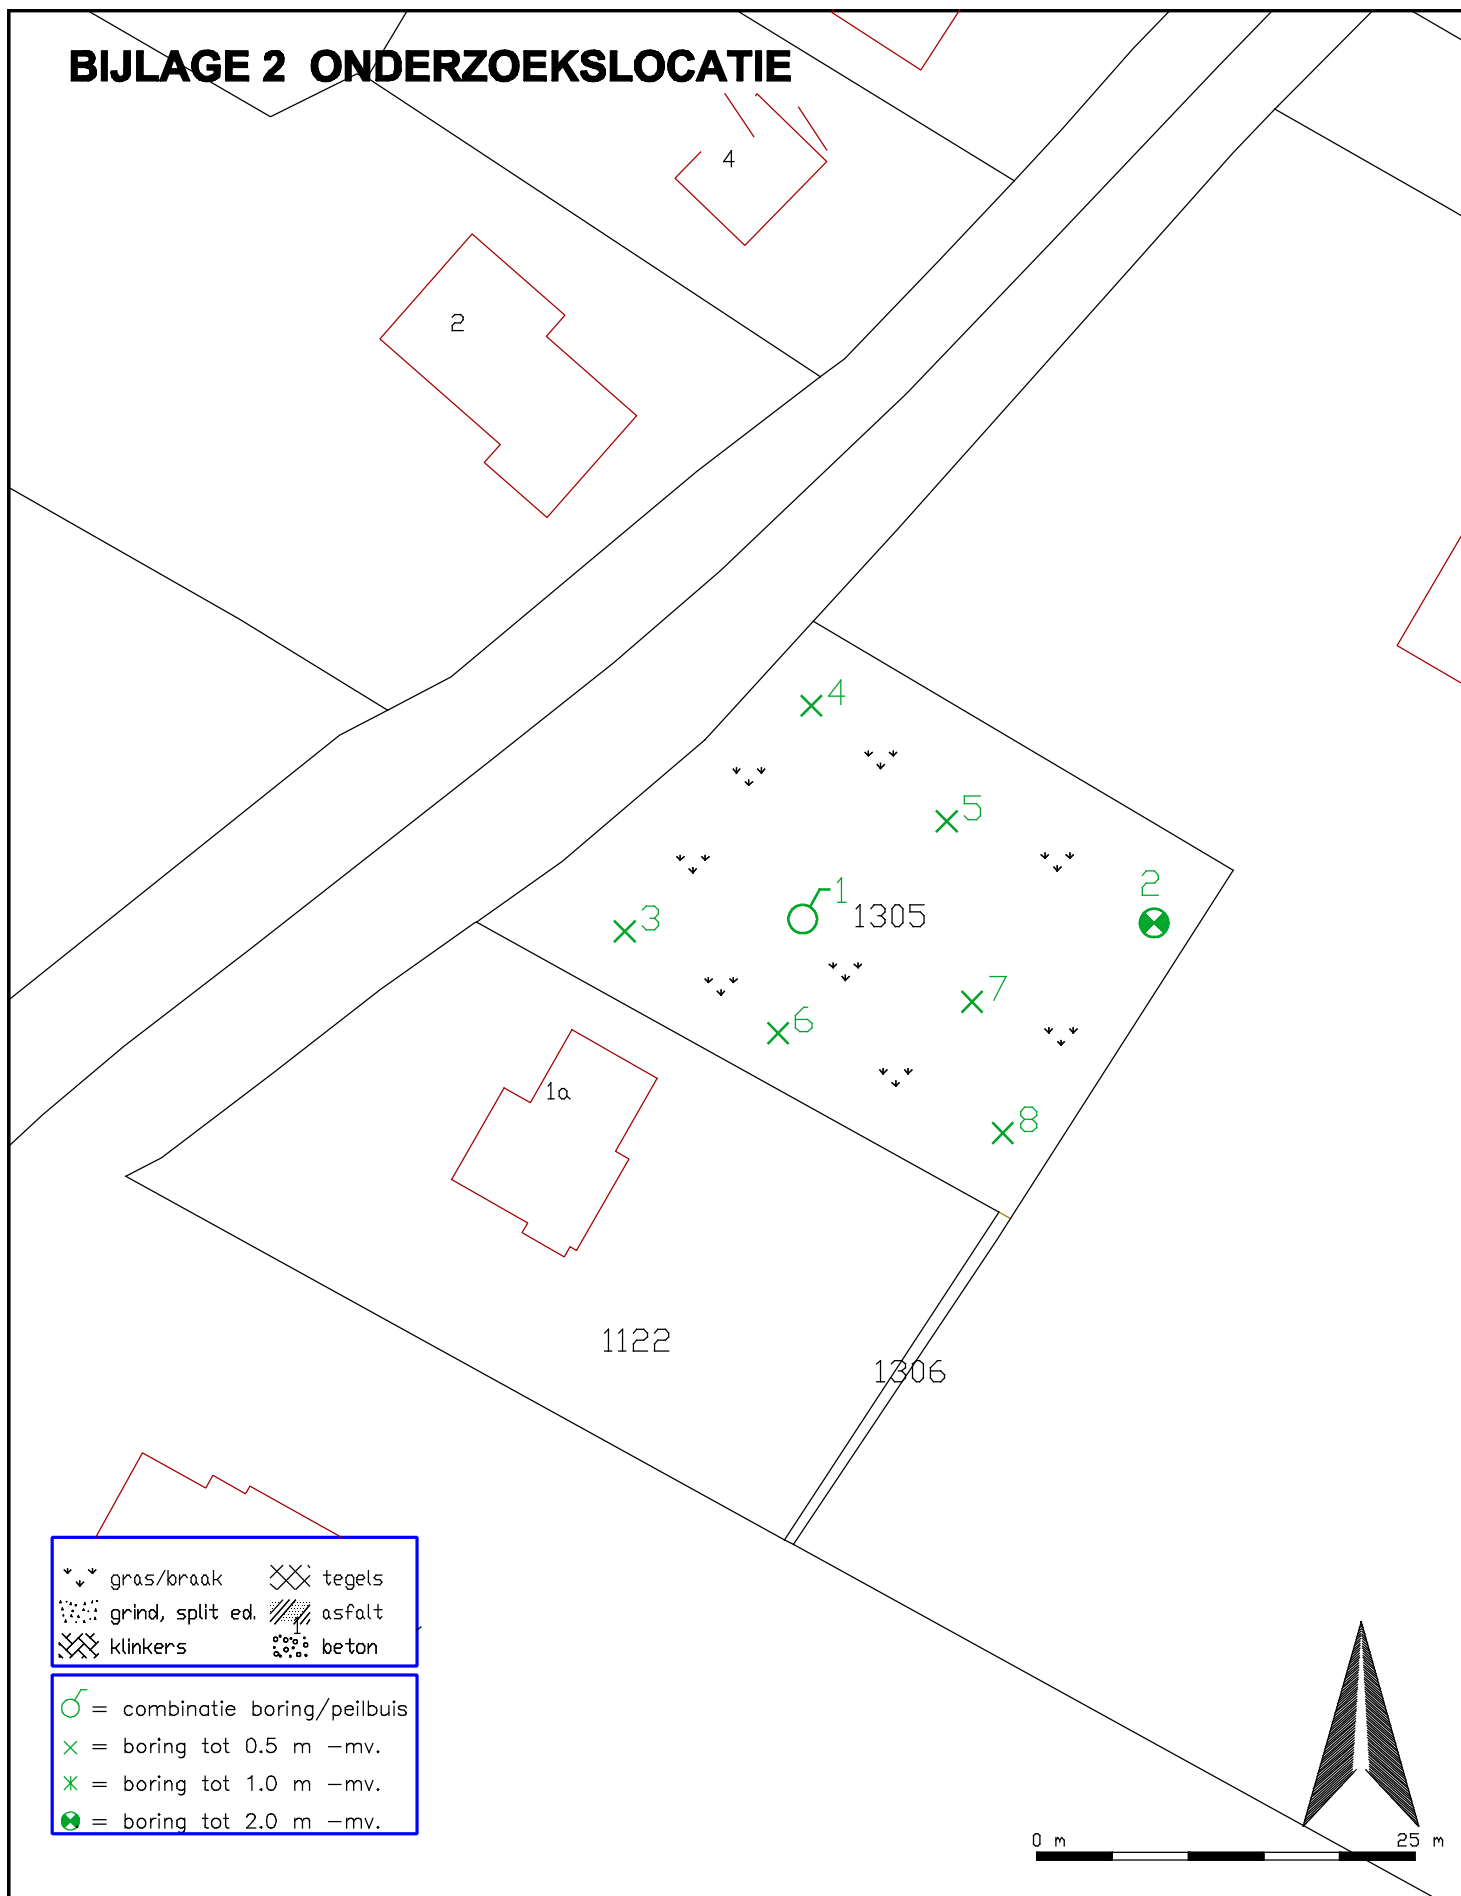
# BIJLAGE 2 ONDERZOEKSLOCATIE

De onderzoekslocatie heeft een oppervlakte van ca. 994 m<sup>2</sup> (zie bijlage 2).

Het onderzoeksprogramma is ruimtelijk weergegeven in bijlage 2. In deze bijlage zijn alle geplaatste boringen geprojecteerd.

De positionering van alle boringen is weergegeven in bijlage 2.

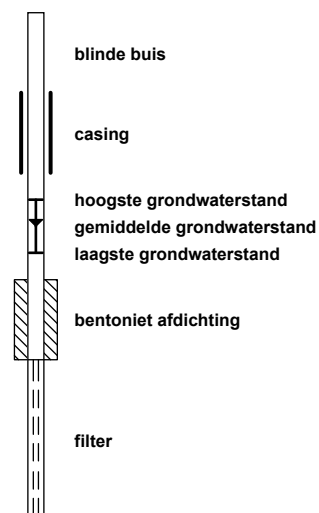
### peilbuis

De geplaatste peilbuis is opgebouwd uit 1 meter HDPE peilfilter omstort met filtergrind.

Het filtergrind zorgt voor een goede instroming van het grondwater in het filter, daarnaast voorkomt het dat het filter dichtslibt. Het peilfilter bevindt zich 0.5 meter beneden het grondwaterniveau.

Boven het peilfilter bevindt zich blinde HDPE opzetbuis, omstort met bentoniet (zwelklei).

De zwelklei dient ervoor te zorgen dat toestroming vanuit de bovengrond wordt voorkomen.

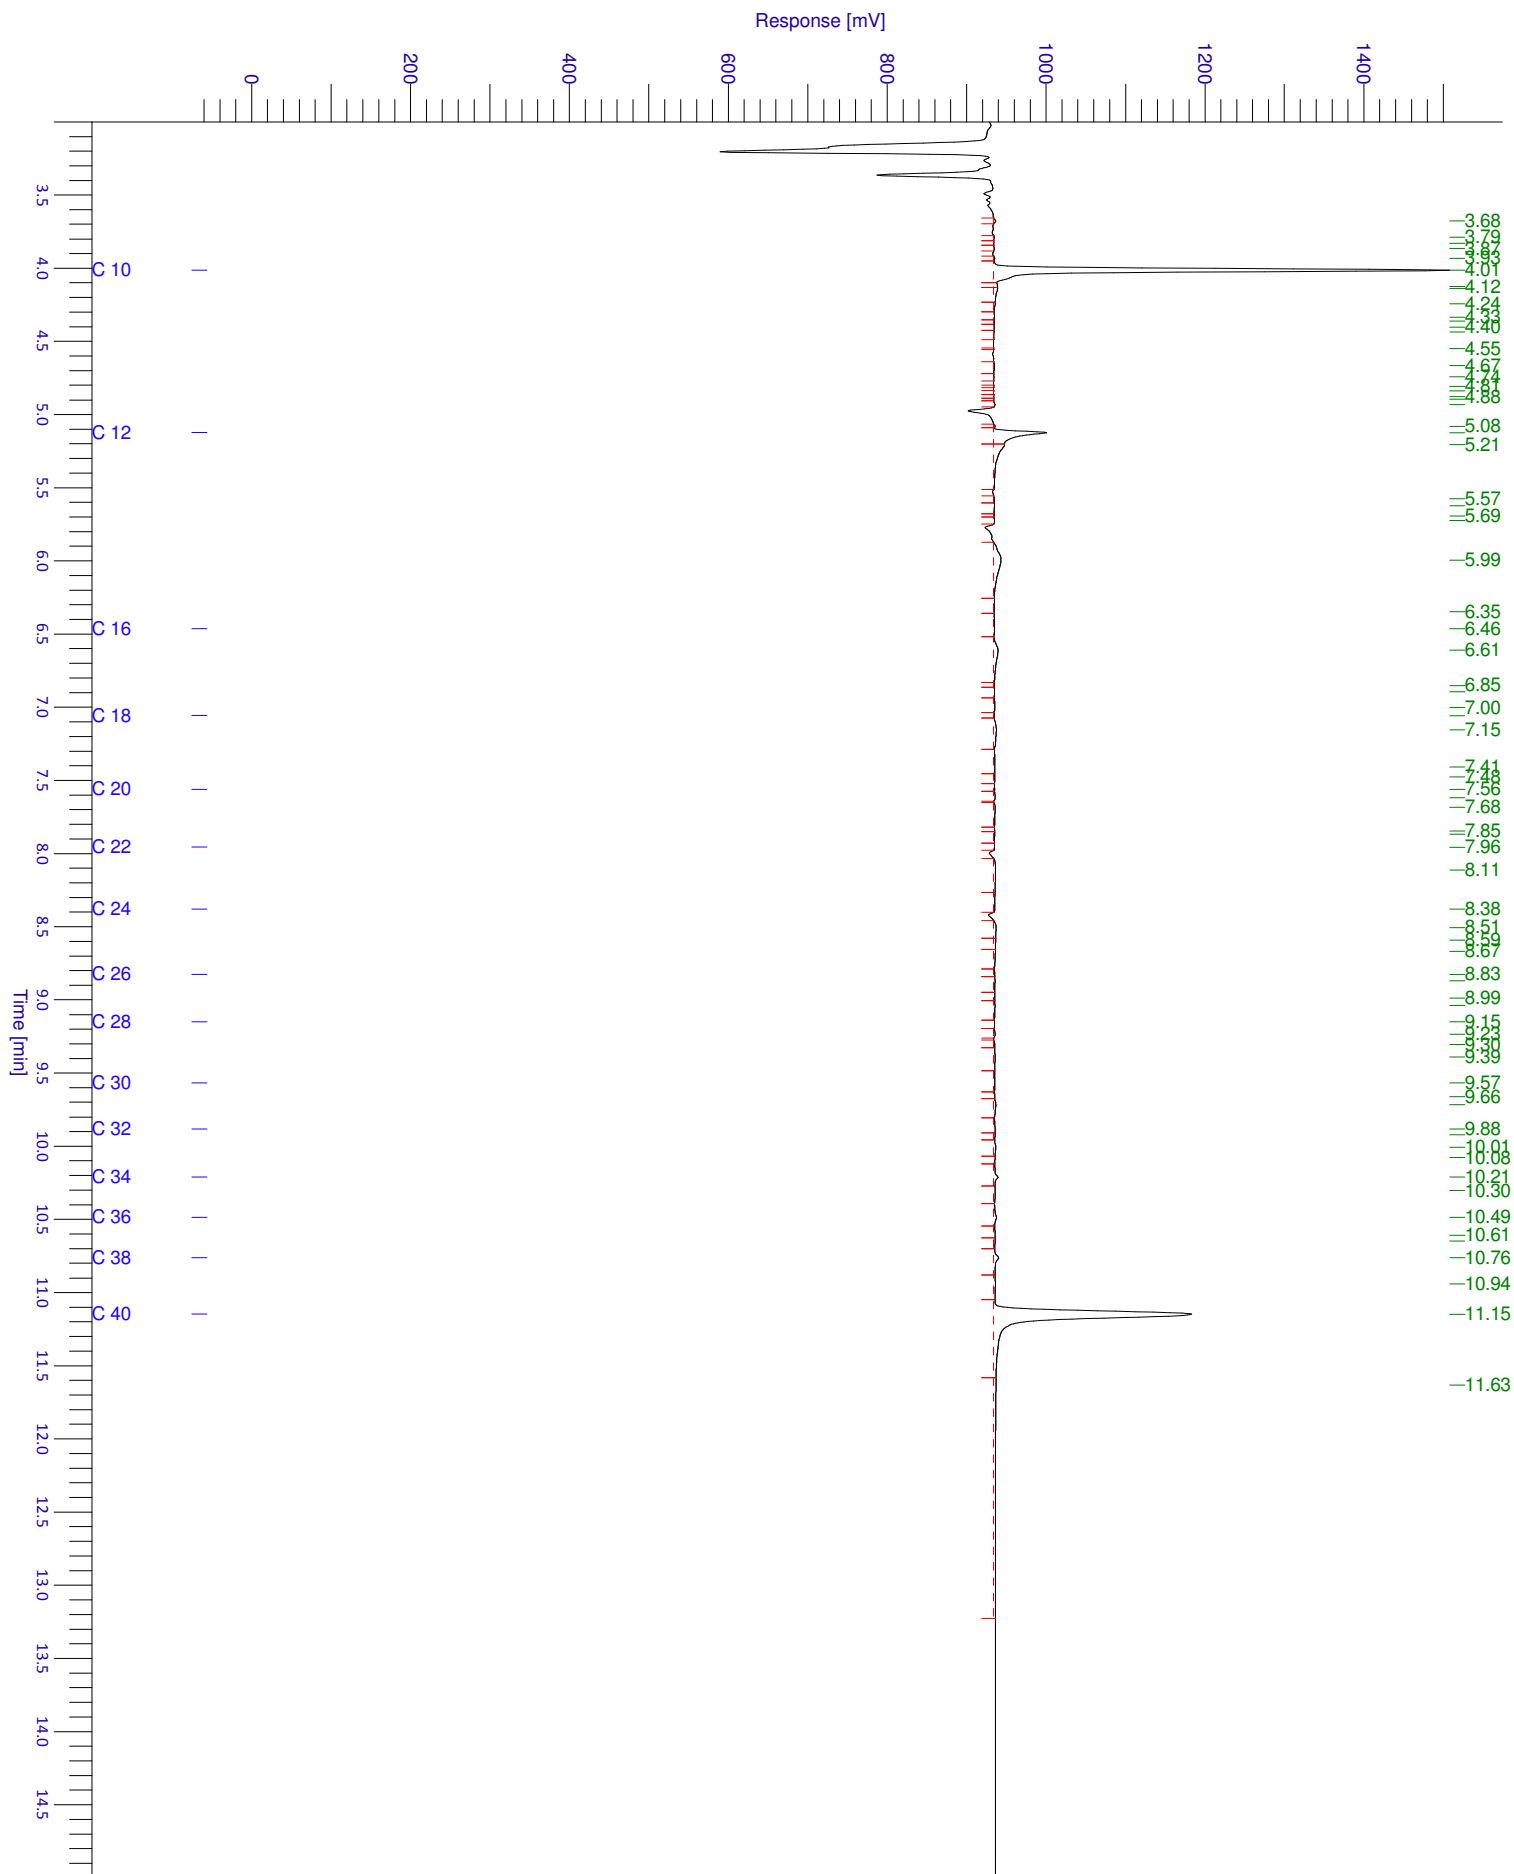
# Chromatogram

Sample Name : 1549548002      Sample #: 001      Page 1 of 1  
 FileName : \\NLOT025\data\Glc\IS-GC14\2015-12\mo-14-1207-211-20151214-084106.raw  
 Date : 14-12-2015 08:41:11  
 Method : Min olie PE      Time of Injection: 12-12-2015 06:50:33  
 Start Time : 3.00 min      End Time : 15.00 min      Low Point : -75.40 mV      High Point : 1508.00 mV  
 Scale Factor: 1.0      Plot Offset: -75.40 mV      Plot Scale: 1583.4 mV
