| Onderwerp: | <b>verkennend milieukundig bodemonderzoek volgens NEN 5740+A1 Noordseveldweg nr. 4 te Norg</b> |
| Projectnummer: | <b>20-M9688</b> |
| Opdrachtgever: | <b>Bügelhajema Adviseurs</b> |
| Datum: | <b>12 februari 2021</b> |

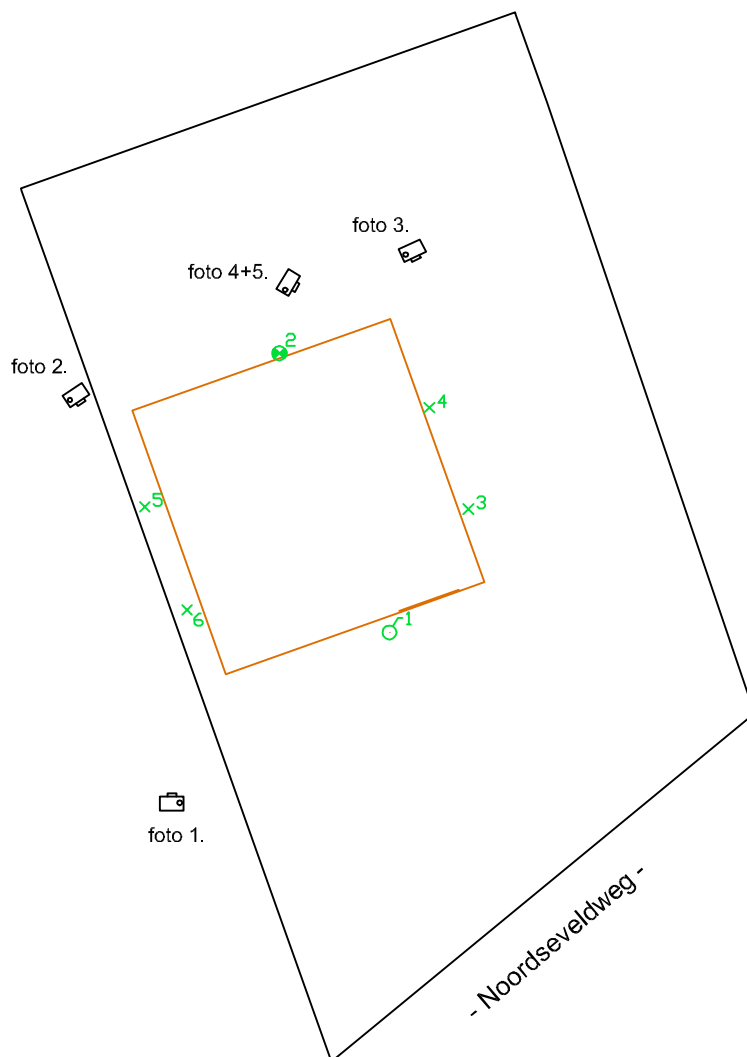
Het onderzoeksprogramma is ruimtelijk weergegeven in bijlage 2. In deze bijlage zijn alle geplaatste boringen geprojecteerd.

Alle geplaatste boringen zijn zodanig ruimtelijk verspreid over de onderzoekslocatie dat een zo representatief mogelijke indruk van de onderzoekslocatie wordt verkregen. De positionering van alle boringen is weergegeven in bijlage 2. Het veldwerkprogramma staat weergegeven in Tabel 9.

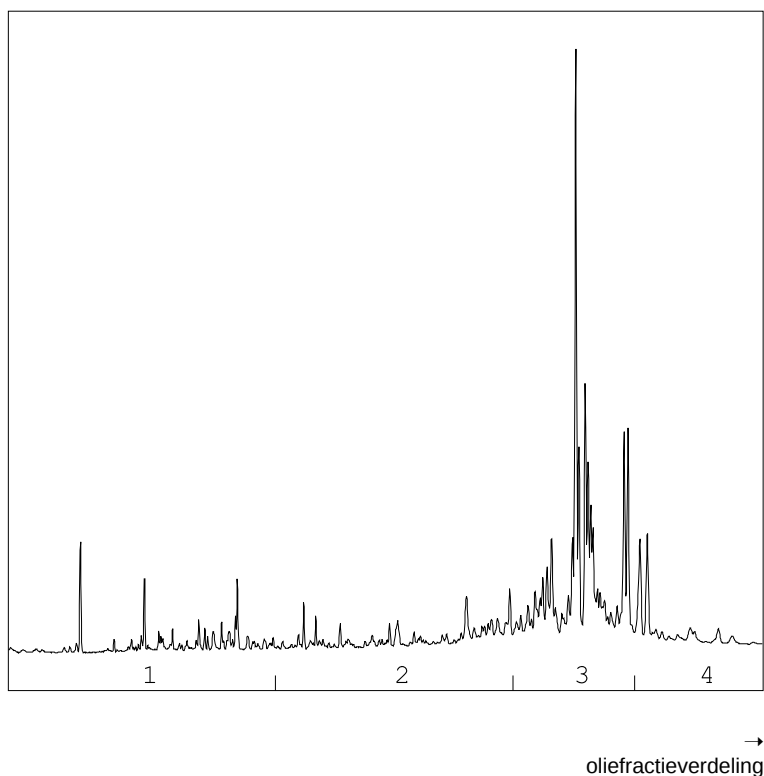
OLIECHROMATOGRAM

Monstercode : 6595326  
Uw project : OPID 24967488#21-M9688-Noordseveldweg 4 Norg  
omschrijving  
Uw referentie : 1, 01: 15-50, 02: 10-50, 03: 0-50  
Methode : minerale olie (florisil clean-up)

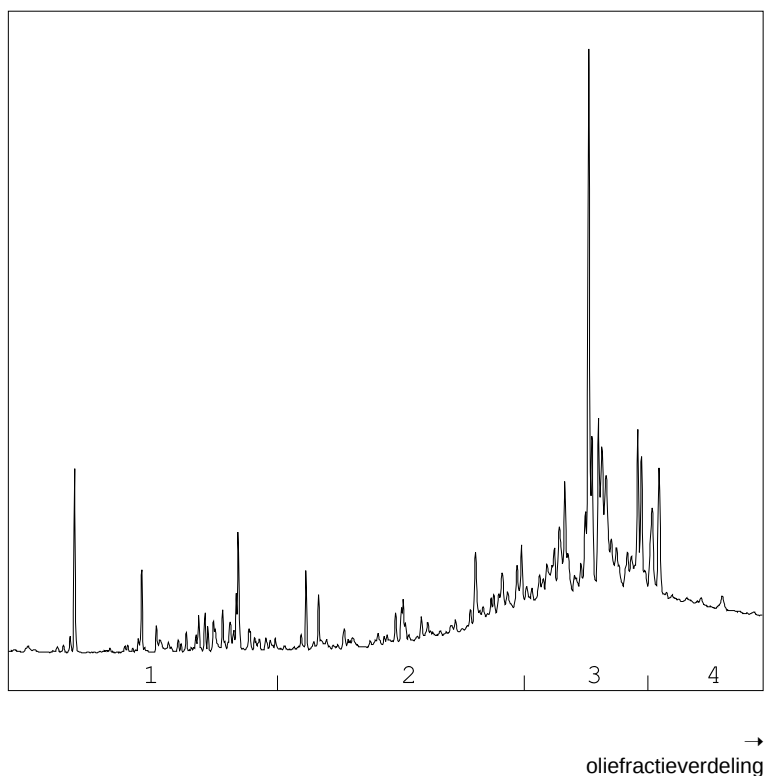
## OLIECHROMATOGRAM

Monstercode : 6595327  
Uw project : OPID 24967488#21-M9688-Noordseveldweg 4 Norg  
omschrijving  
Uw referentie : 2, 04: 0-50, 05: 0-50, 06: 0-50  
Methode : minerale olie (florisil clean-up)

| 1) fractie > C10 - C19 | <1 % |
