| Onderwerp: | <b>verkennend milieukundig bodemonderzoek volgens NEN 5740+A1 achter Oostindië nr. 54 te Nieuw-Roden</b> |
| Projectnummer: | <b>20-M9691</b> |
| Opdrachtgever: | <b>Bügelhajema Adviseurs</b> |
| Datum: | <b>19 februari 2021</b> |

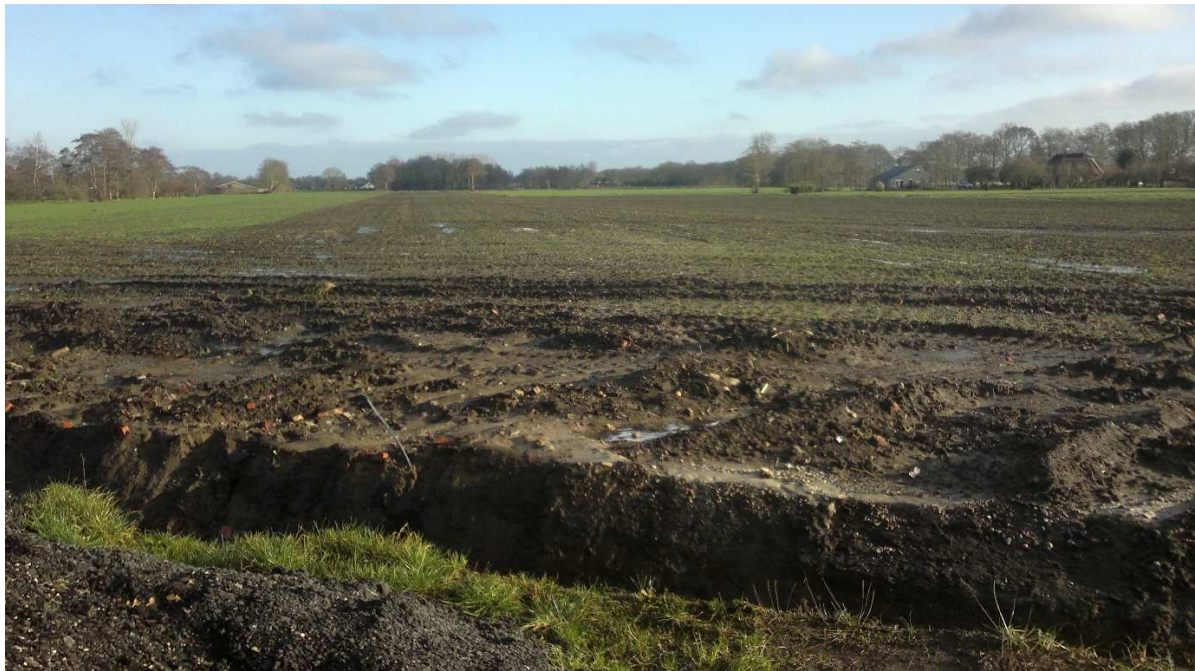
Foto 1. Achter Oostindië 54, Nieuw-Roden

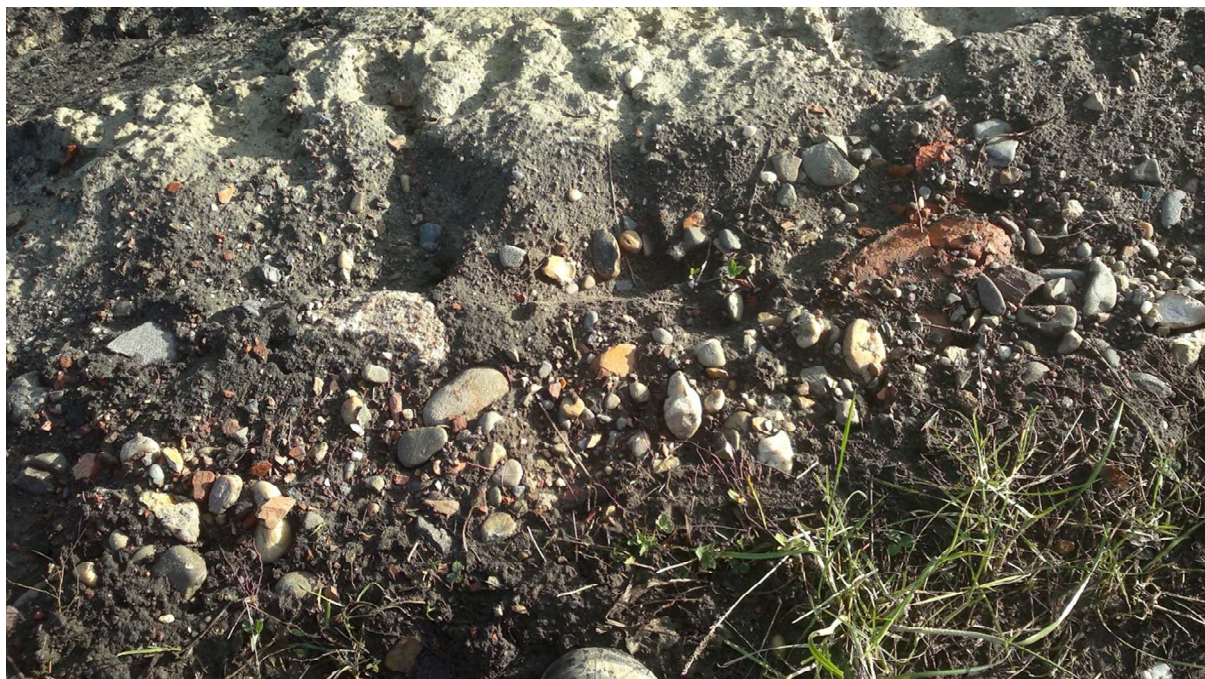
Foto 2. Achter Oostindië 54, Nieuw-Roden

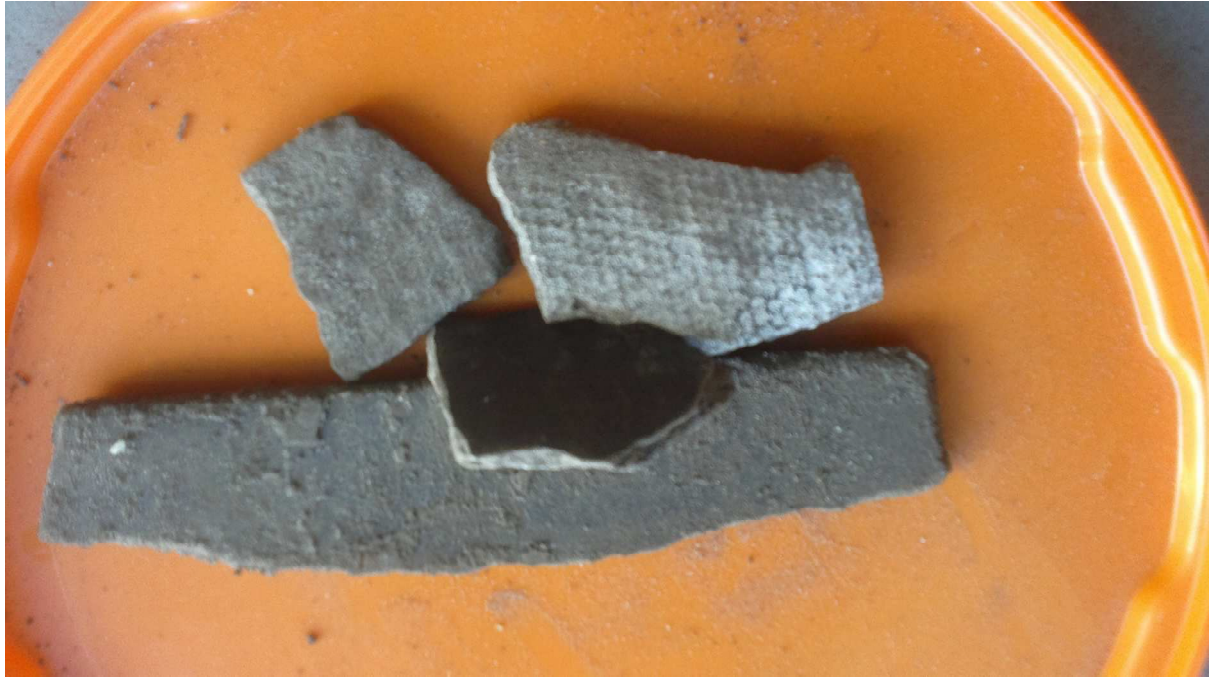
Foto 3. Asbestverdacht plaatmateriaal achter Oostindië 54, Nieuw-Roden

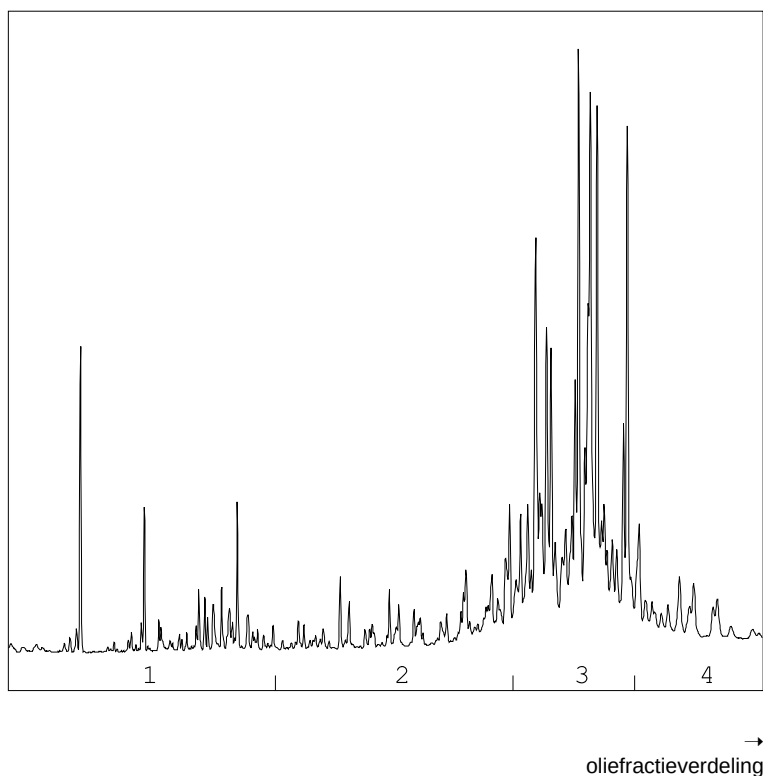
## OLIECHROMATOGRAM

Monstercode : 6595312  
Uw project : OPID 24967464#21-M9691-Achter Oostindie 54 te Nieu  
omschrijving  
Uw referentie : 1, 01: 0-50, 02: 0-50, 03: 0-50  
Methode : minerale olie (florisil clean-up)

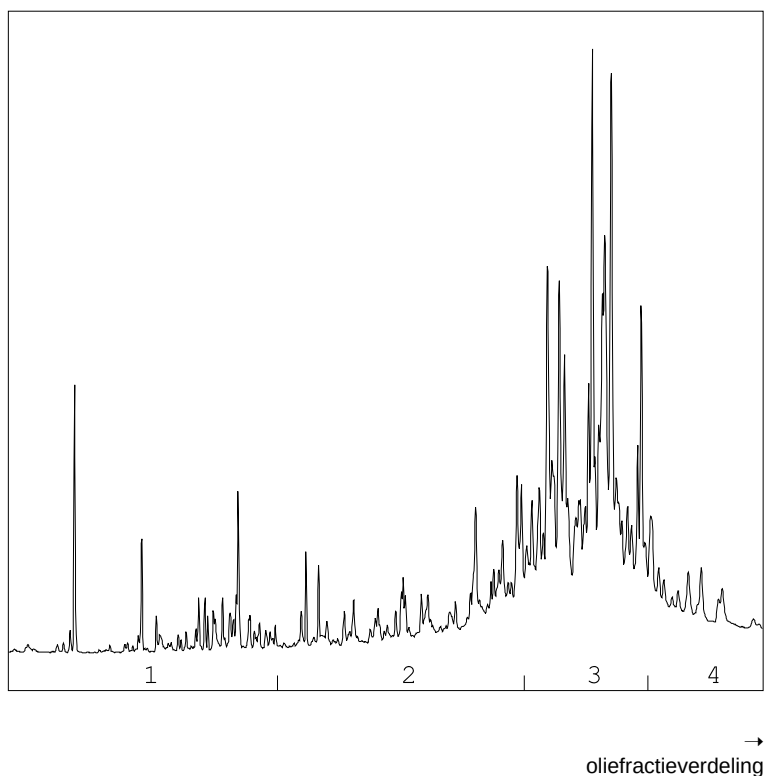
## OLIECHROMATOGRAM

Monstercode : 6595313  
Uw project : OPID 24967464#21-M9691-Achter Oostindie 54 te Nieu  
omschrijving  
Uw referentie : 2, 04: 0-50, 05: 0-50, 06: 0-50  
Methode : minerale olie (florisil clean-up)
