| Onderwerp: | <b>verkennend milieukundig bodemonderzoek volgens NEN 5740+A1<br/>Centrumplan hoek Dorpsstraat / Beukenlaan te Nieuw-Roden</b> |
| Projectnummer: | <b>20-M9651</b> |
| Opdrachtgever: | <b>Alleen Bouwzaken</b> |
| Datum: | <b>15 januari 2021</b> |

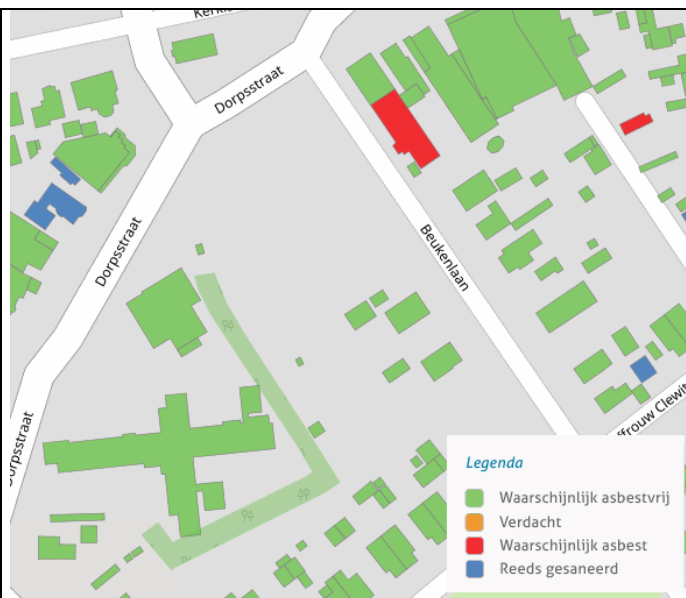
figuur 3: inventarisatie asbestdakenkaart gemeente Hoogeveen

| <b>Aanwezigheid asbest</b> | Volgens de asbestdakenkaart van de gemeente Noordenveld zijn de daken van de nog bestaande gebouwen op de onderzoekslocatie onverdacht voor mogelijk aanwezige asbestdakbedekking (groene gedeeltes figuur 1). |

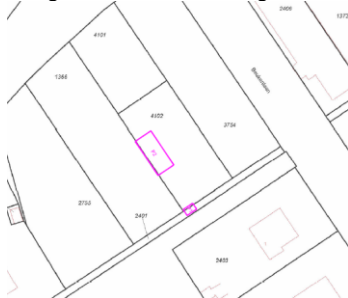
figuur 2: situering gesaneerde delen

De sanering is uitgevoerd in de periode 9 t/m 15 juni. Van beide spots tezamen is in totaal ca.118 ton met minerale olie en PAK verontreinigde grond ontgraven en afgevoerd naar Stainkoeln in Groningen ter verwerking.

Aldus wordt op grond van de onderzoeksresultaten geconcludeerd dat middels de genomen maatregelen aan de saneringsdoelstelling is voldaan.

In figuur 2 is de situering van de gesaneerde terreindelen opgenomen.

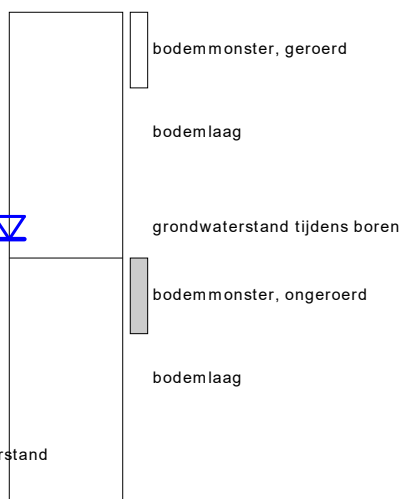
## BORING

links= cm-maaiveld

rechts= cm + NAP
