| Onderwerp: | <b>milieukundig vooronderzoek</b> |
| | <b>Dalweg nr. 20 te Westerhaar</b> |
| Projectnummer: | <b>19-M8780</b> |
| Datum: | <b>04 februari 2019</b> |

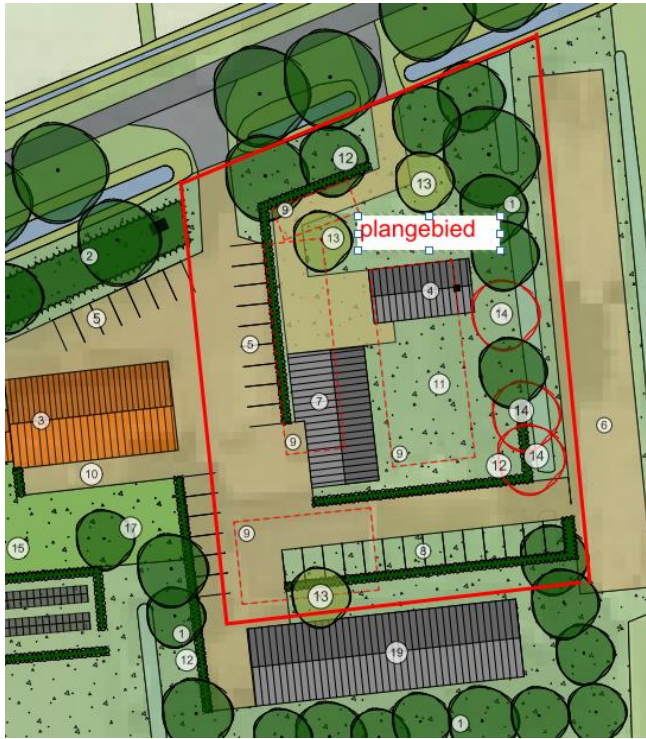
figuur 1: overzicht plangebied

Het onderhavige onderzoeksgebied, het geografisch besluitvormingsgebied, betreft het plangebied waarop de bestemmingsplanprocedure betrekking op heeft, perceel sectie H nr. 1600 (ged.) gelegen aan de Dalweg nr. 20 te Westerhaar (gemeente Twenterand), zie figuur 1.

De onderzoekslocatie, het beoogde plangebied, heeft een oppervlakte van ca. 3.500 m<sup>2</sup>.

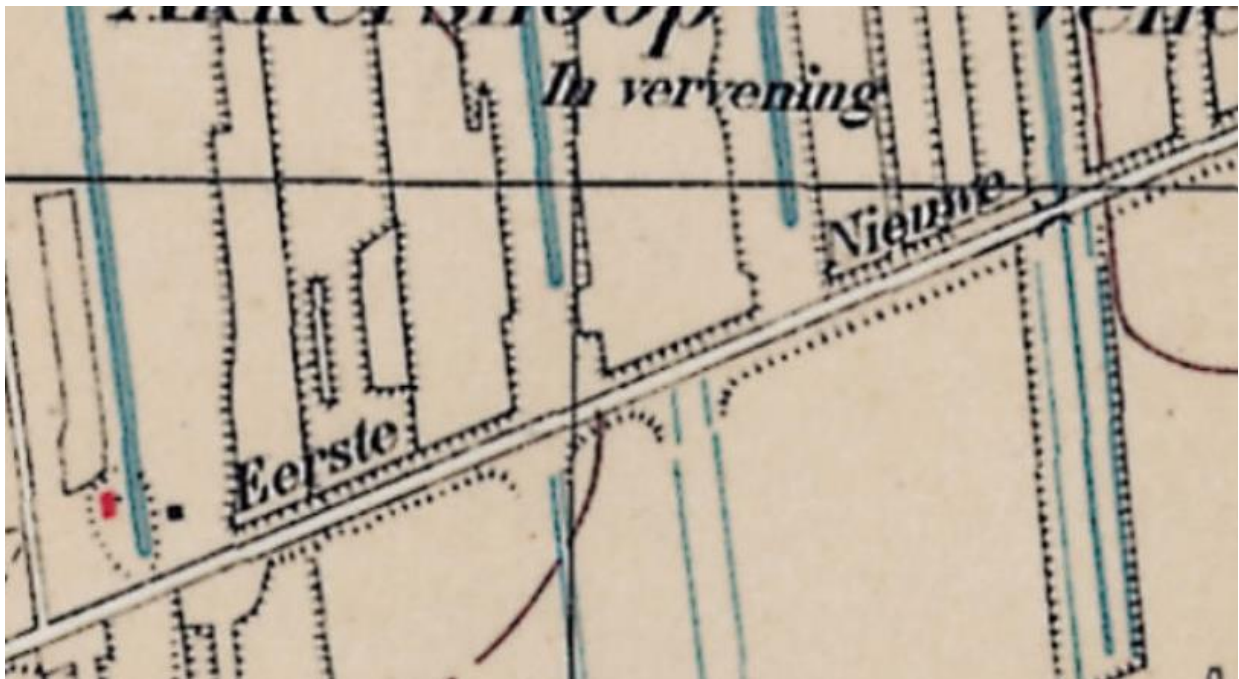
**figuur 2 overzicht vm. mogelijke sloot**

Op topografische kaarten vanaf rond 1935 tot 1953 is even ten westen van de kapschuur en de zuidelijk stal een mogelijke sloot weergegeven. De sloot loopt ter hoogte van de westzijde van de kapschuur in zuidelijke richting.

Op een topografische kaart van 1954 is de sloot niet meer aangegeven.

De gedempte sloot bevindt voor een deel binnen het plangebied. Het is niet bekend waarmee de sloot in het verleden is gedempt.

Figuur 2: situatie rond 1940
