**Verkennd asbestonderzoek  
ter plaatse van:**

**Centrumplan  
te Vroomshoop**

**Opdrachtnummer: 100235-A**

Datum rapport: 18 juni 2010

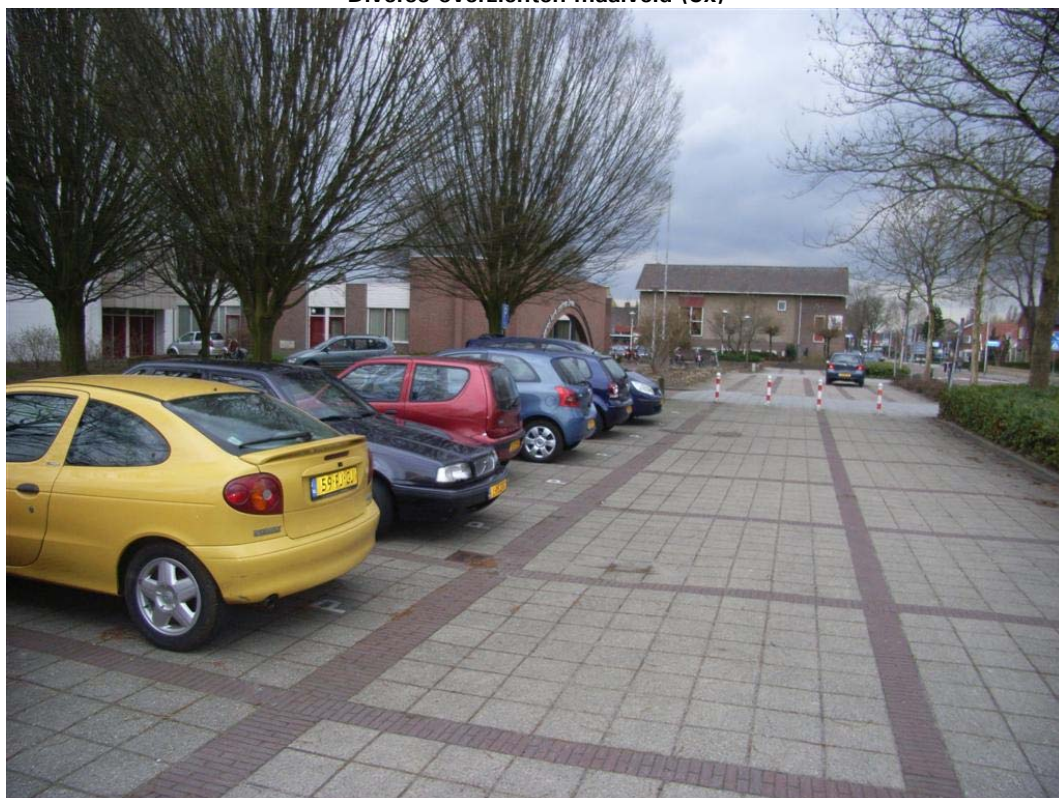
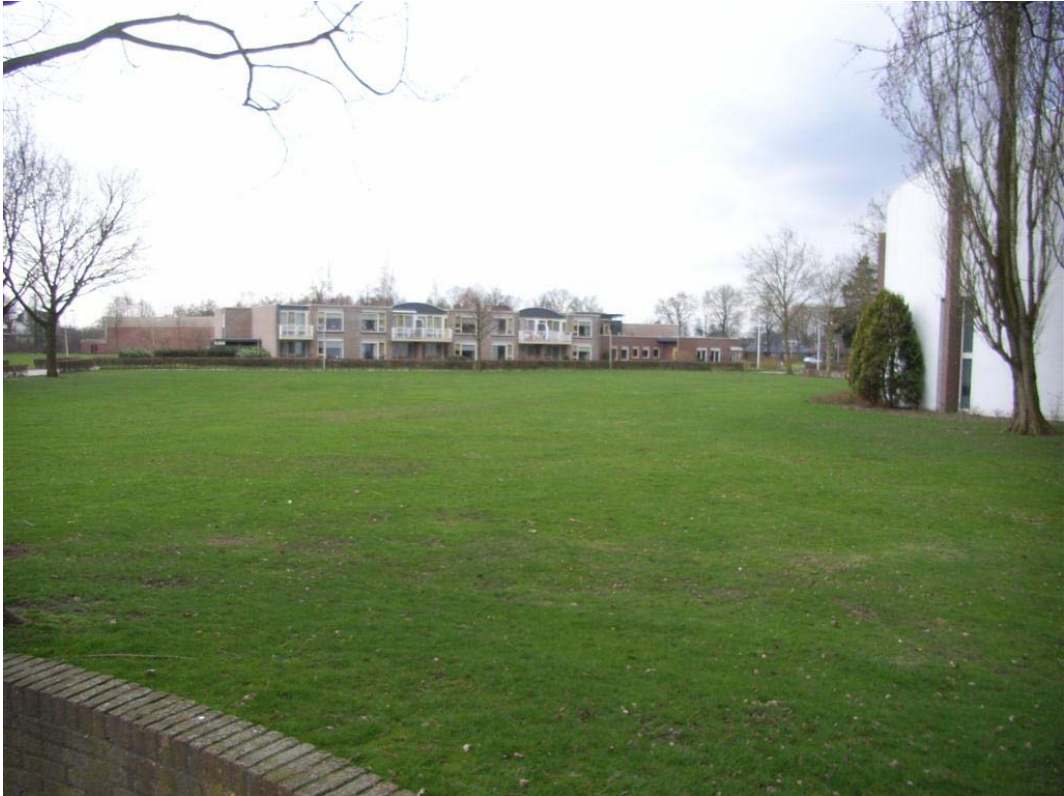
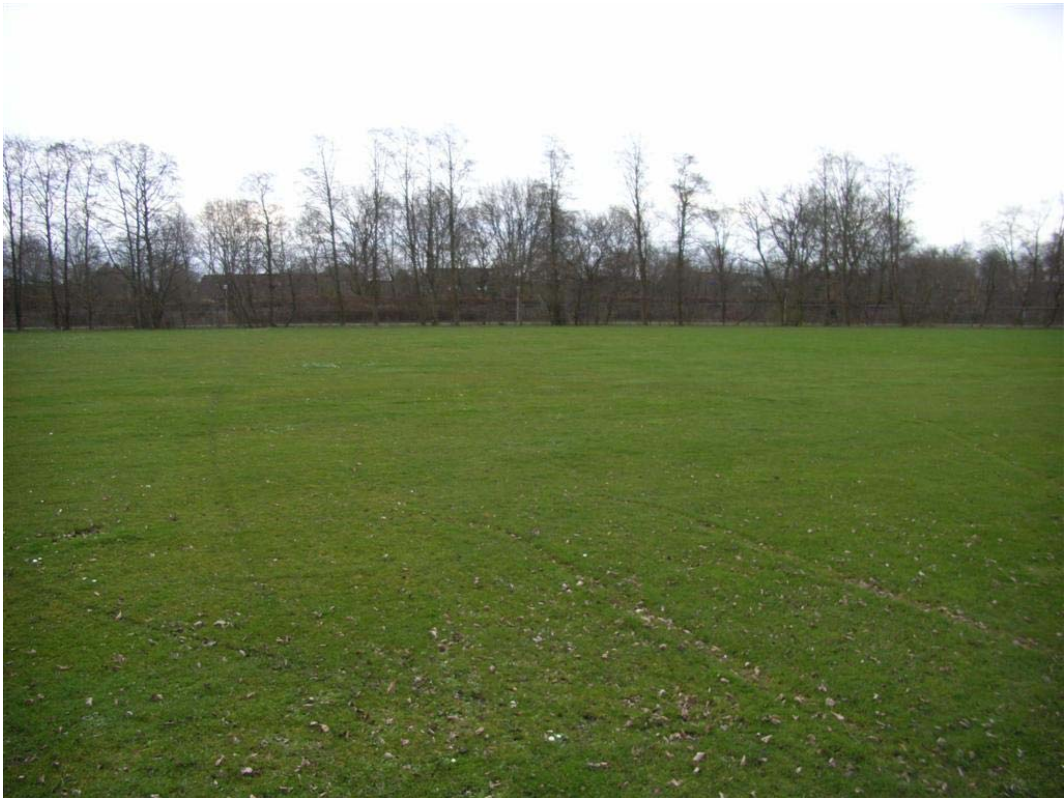
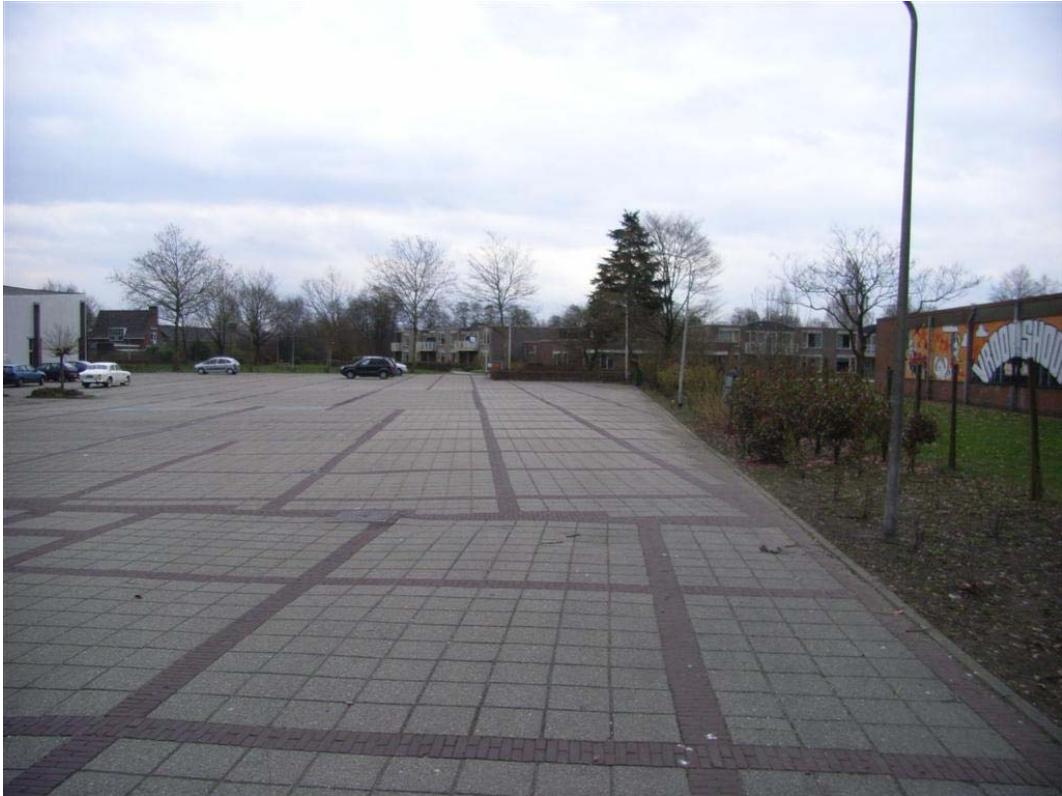
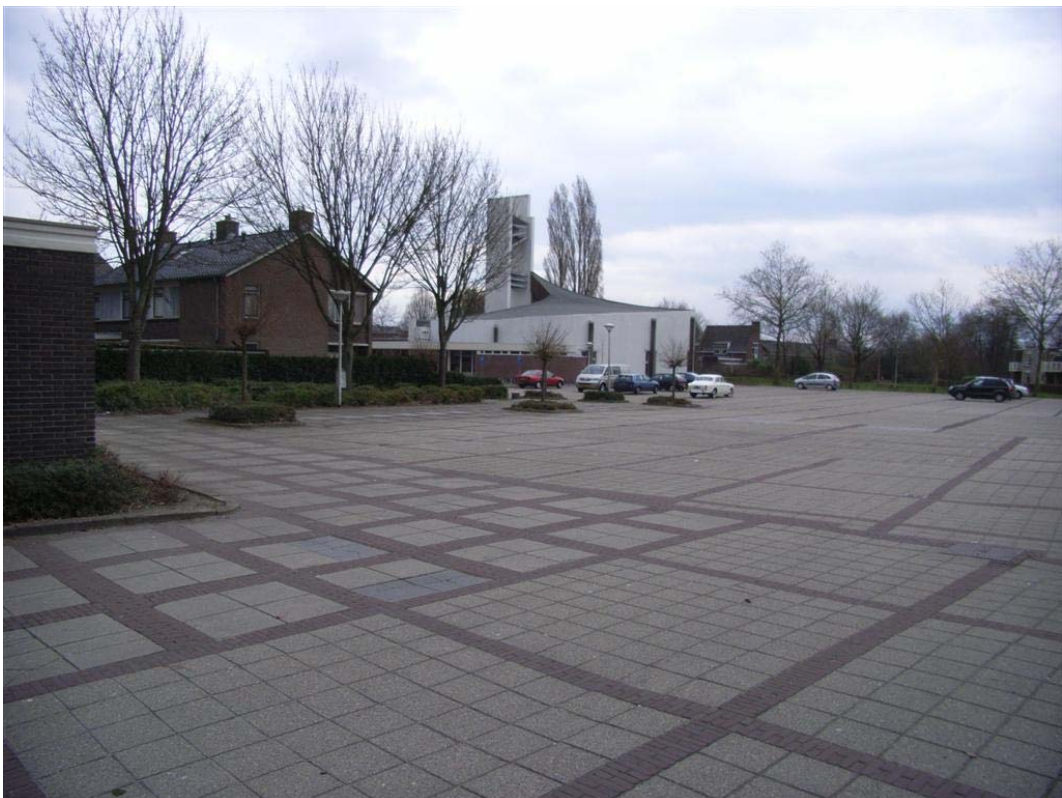
Diverse overzichten maaiveld (5x)

Uit de tabellen 4.1 en 4.2 blijkt, dat bij de visuele inspectie van het maaiveld geen asbest(verdacht) materiaal is aangetroffen.

Ter plaatse is geen asbest(verdacht) materiaal op het maaiveld aangetroffen.

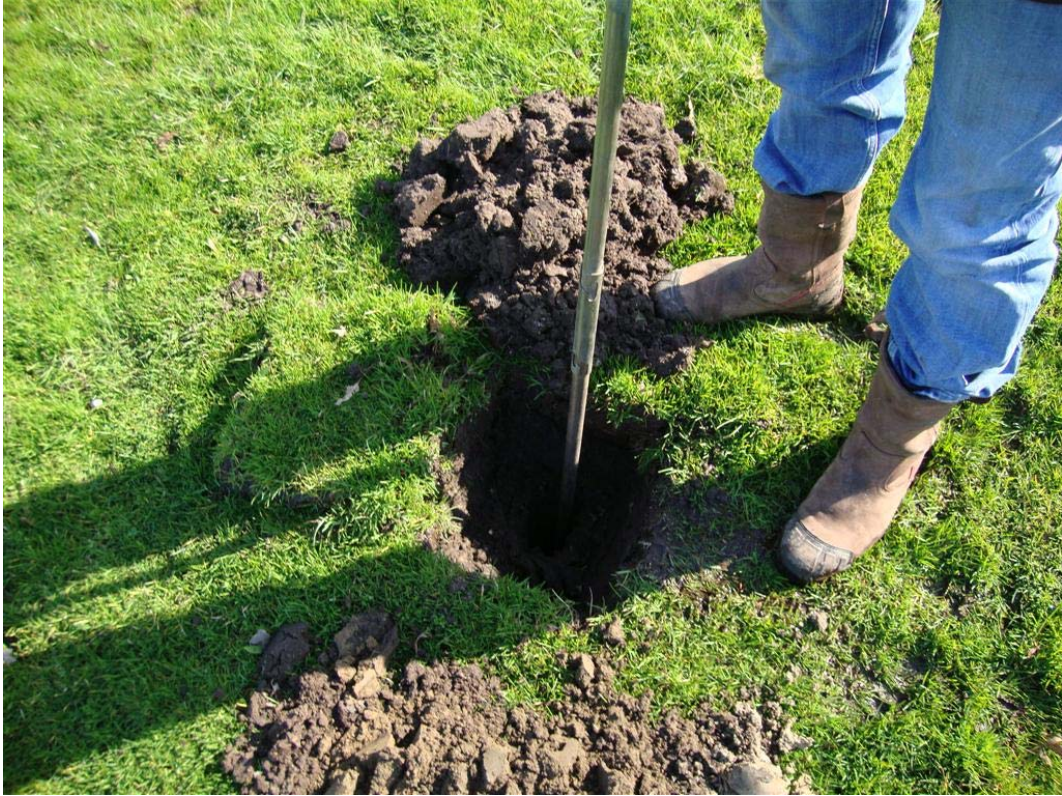
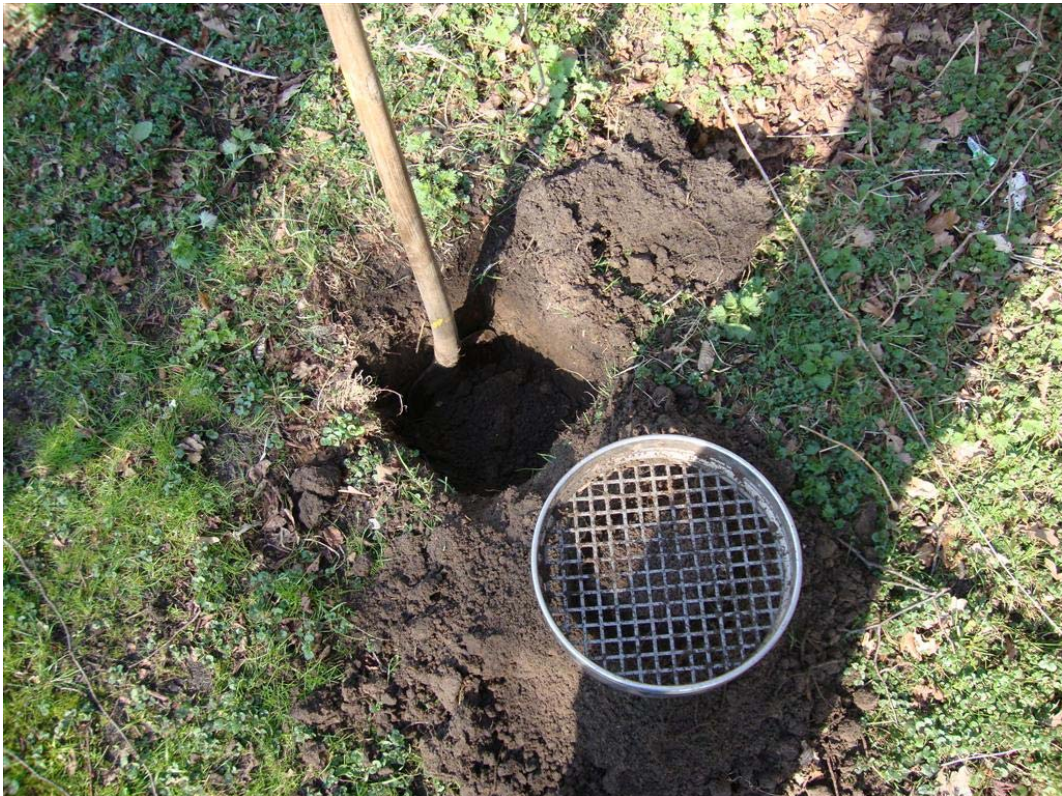
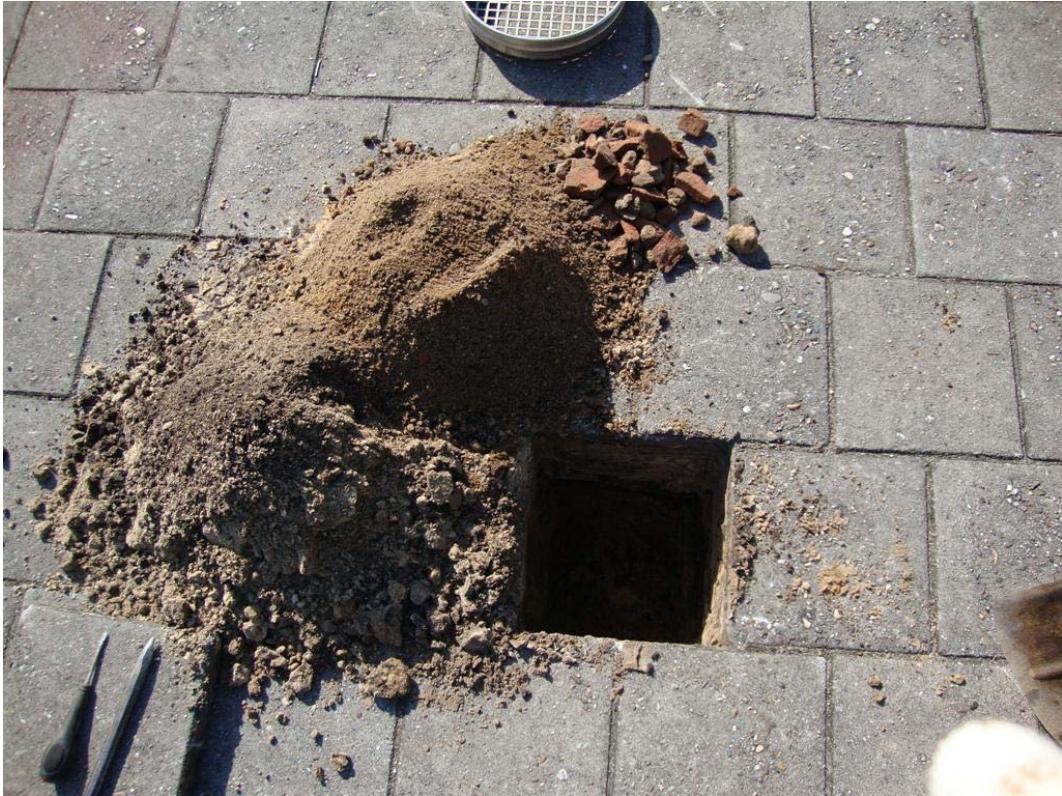
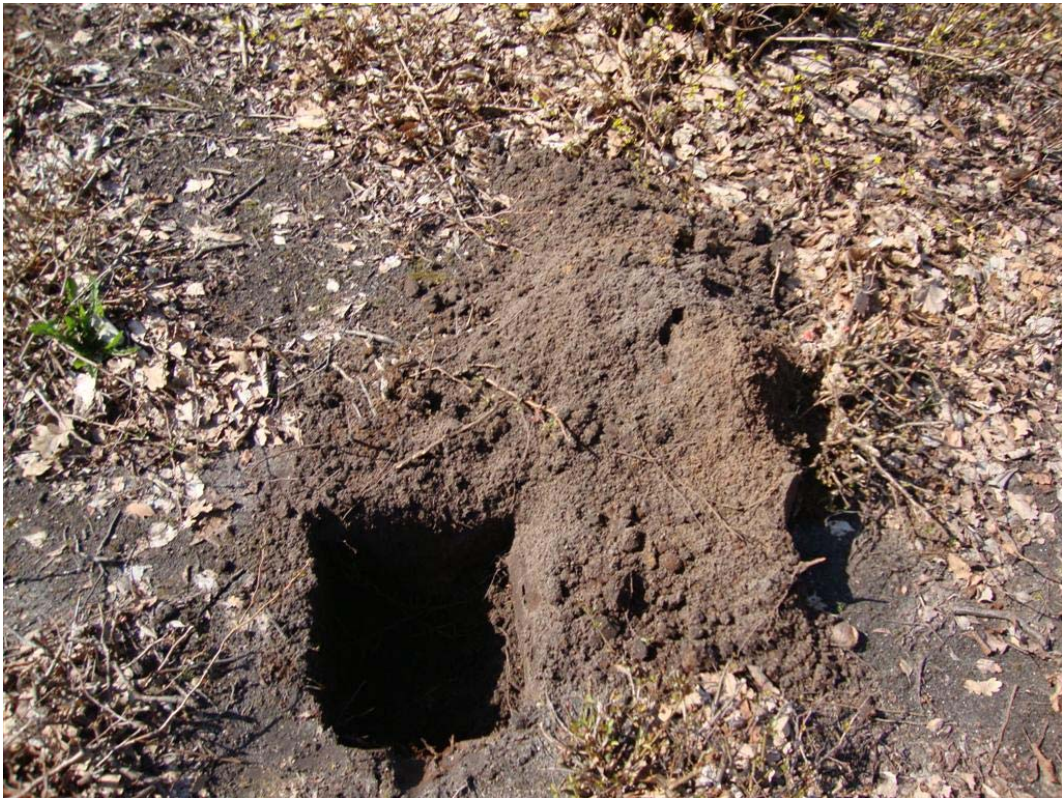
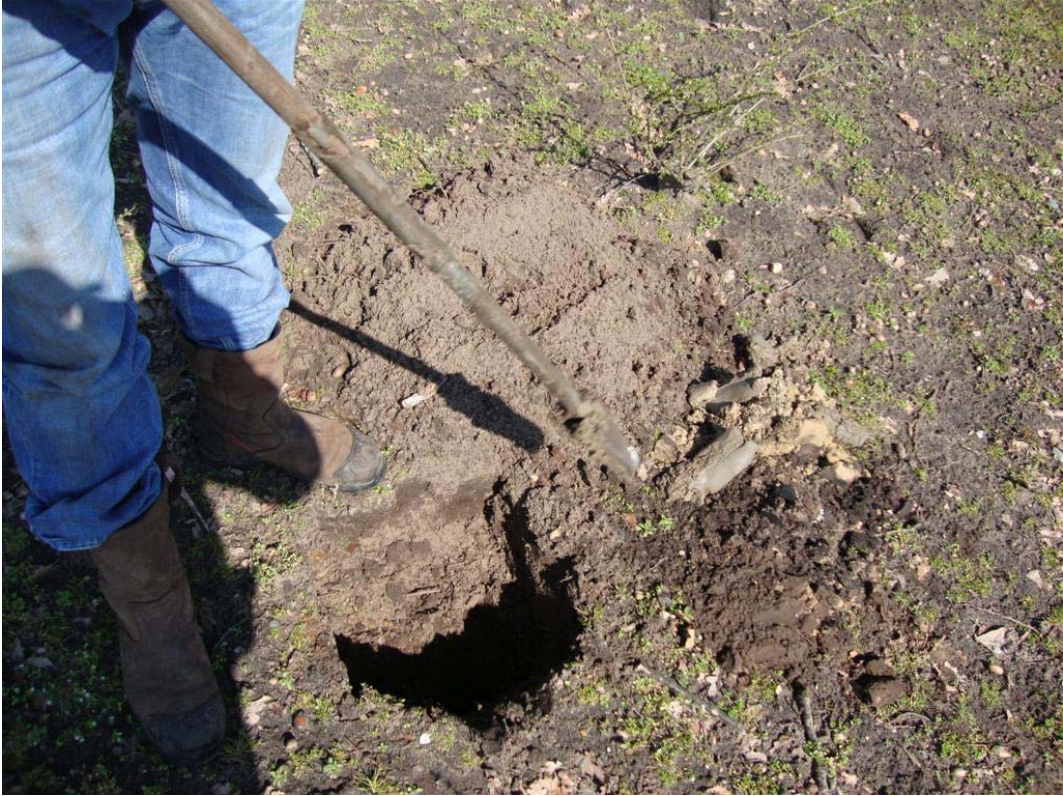
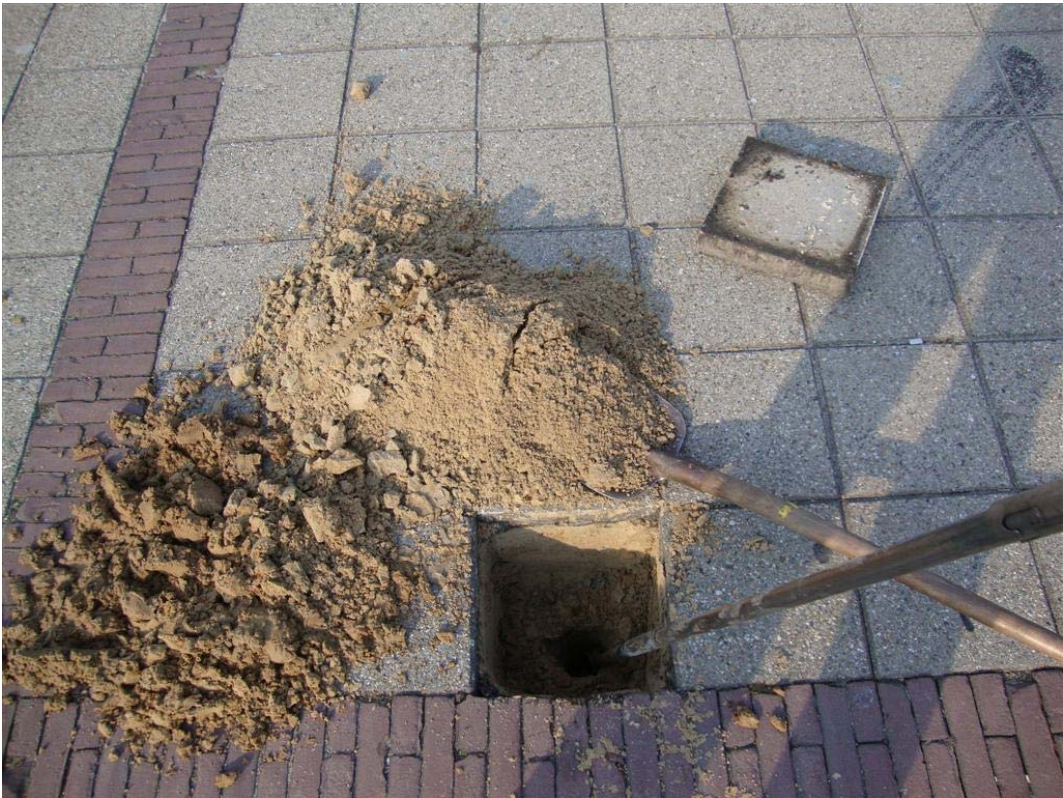
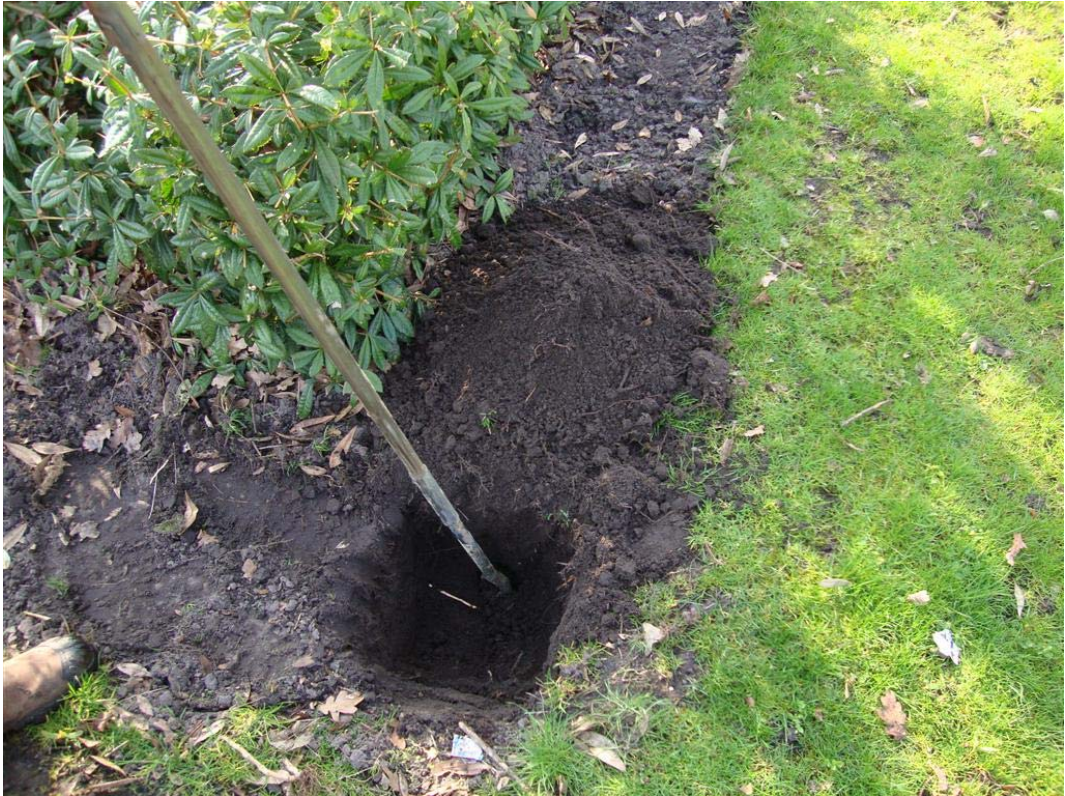
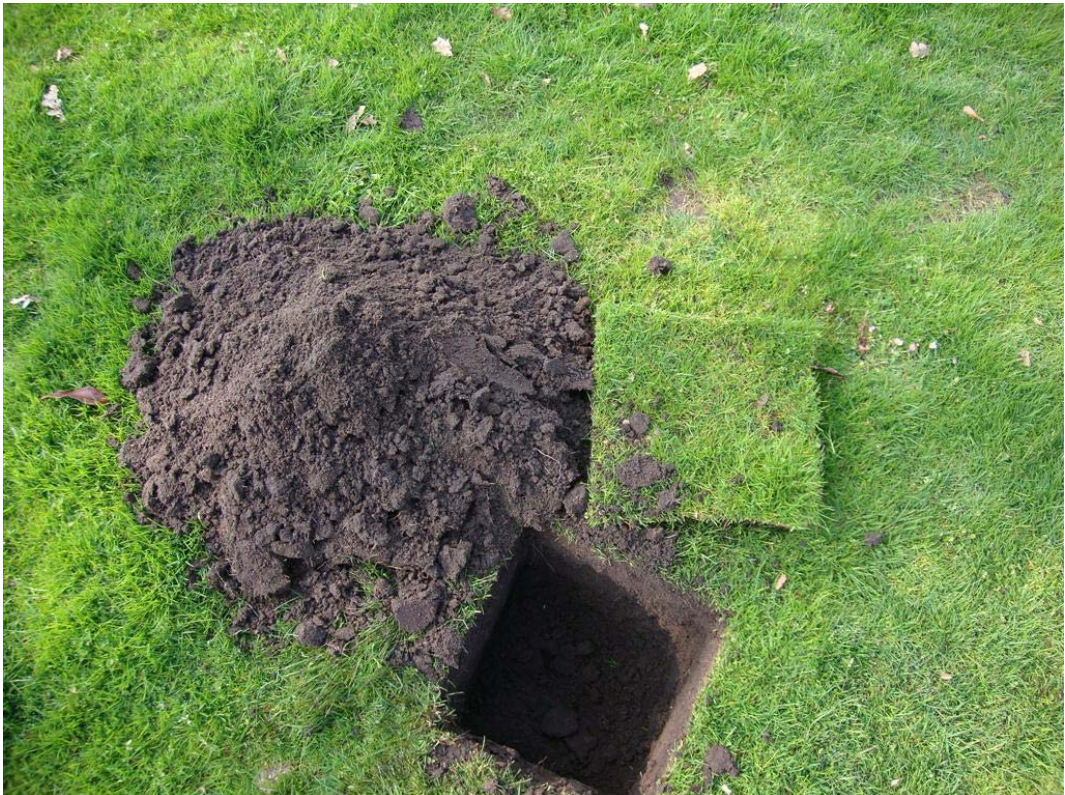
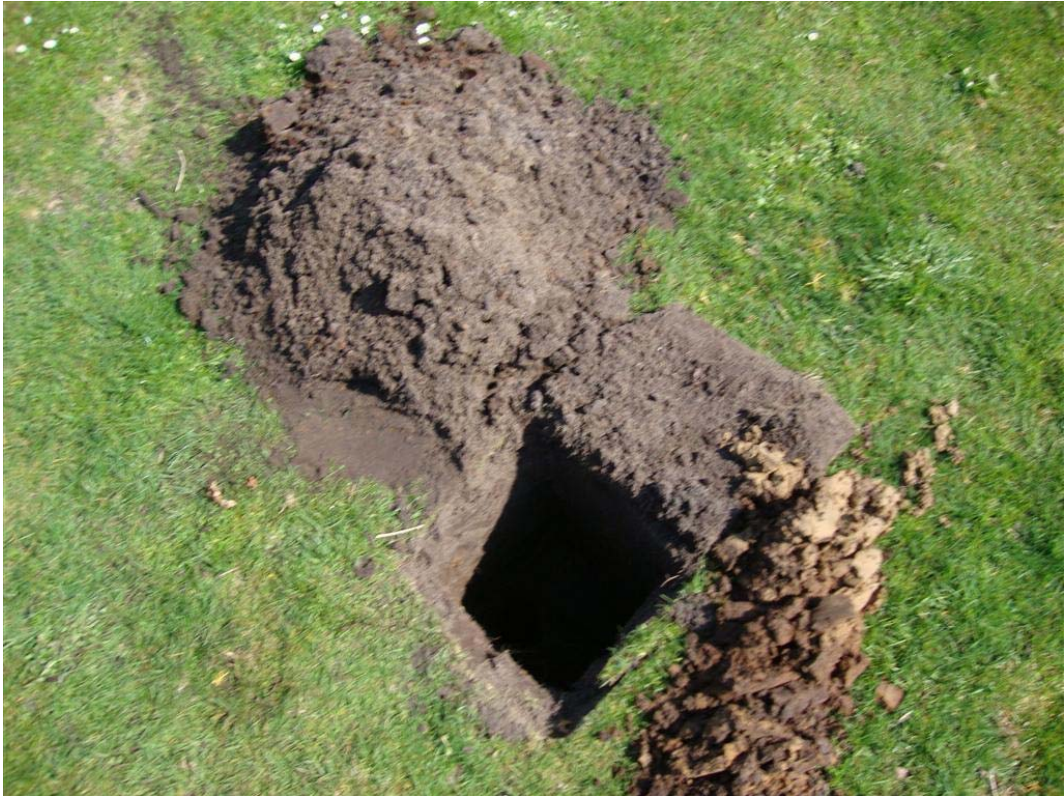
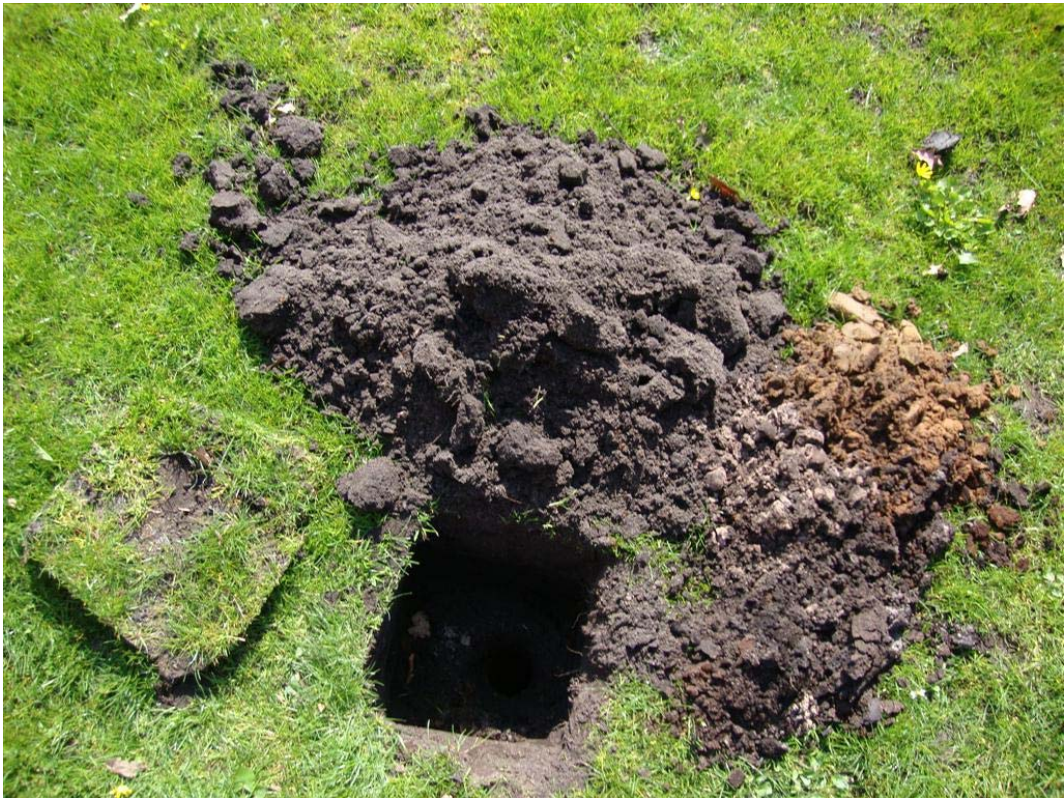
Diverse inspectieputten (10x)

Het uitkomende materiaal uit de putten is gezeefd over een zeef met een maaswijdte van 16 mm en visueel geïnspecteerd op het voorkomen van asbest. De resultaten van de visuele waarnemingen zijn in de onderstaande tabel weergegeven:

Op basis van de in tabel 4.3 weergegeven waarnemingen kan worden gesteld, dat in het uitkomende, gezeefde materiaal uit de inspectieputten visueel geen asbest- (verdacht) materiaal is aangetroffen.

In geen van de inspectieputten ter plaatse is asbest(verdacht) materiaal aangetroffen.

Aanbevolen wordt, om bij een eventueel voorgenomen sloop van de bestaande bebouwing op de locatie het hierin (mogelijk) aanwezige asbest te laten inventariseren conform SC 540 (Asbestinventarisatie type A).
