Onderwerp: **verkennend milieukundig bodemonderzoek volgens NEN 5740+A1 Torenlaan te Vledder sectie G nr. 518 (ged.)**

Projectnummer: **18-M8722**

Opdrachtgever: **Bugel Hajema**

Datum: **27 maart 2019**

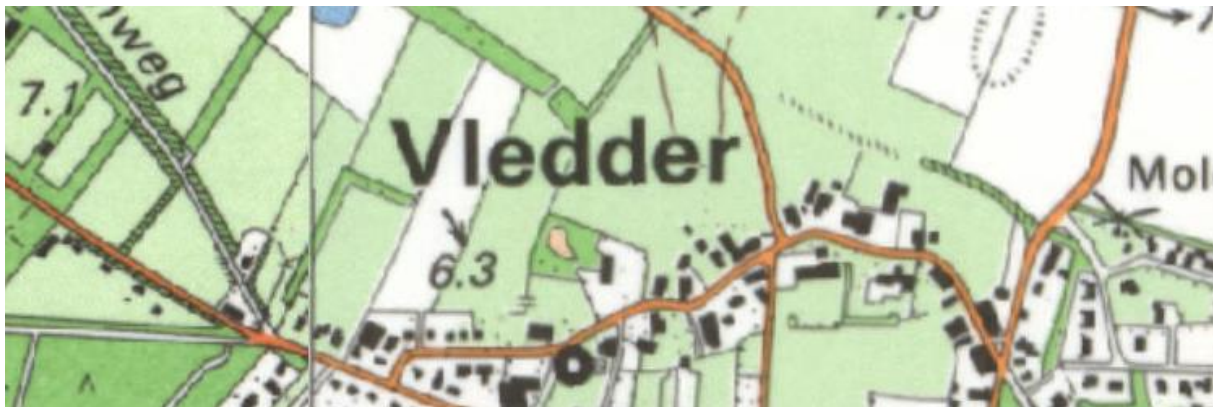
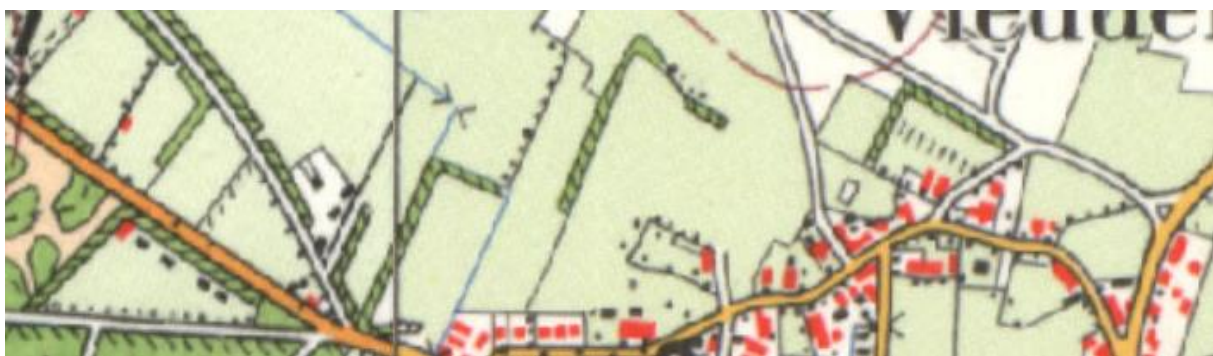
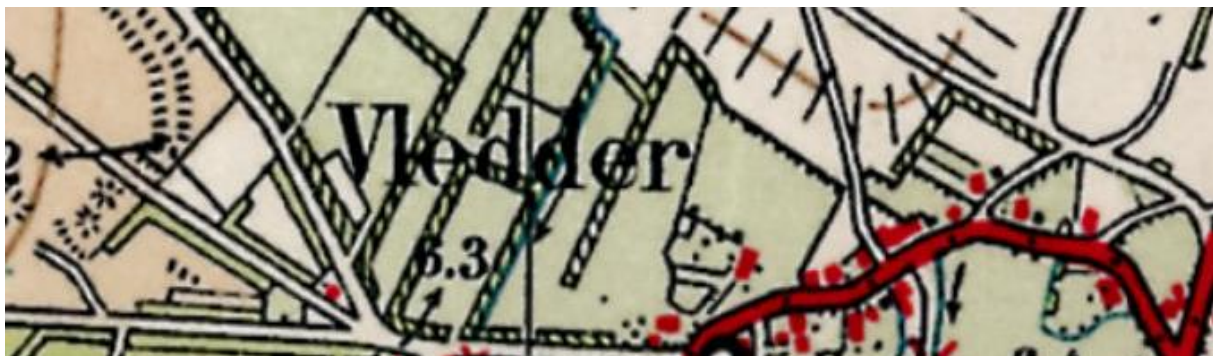
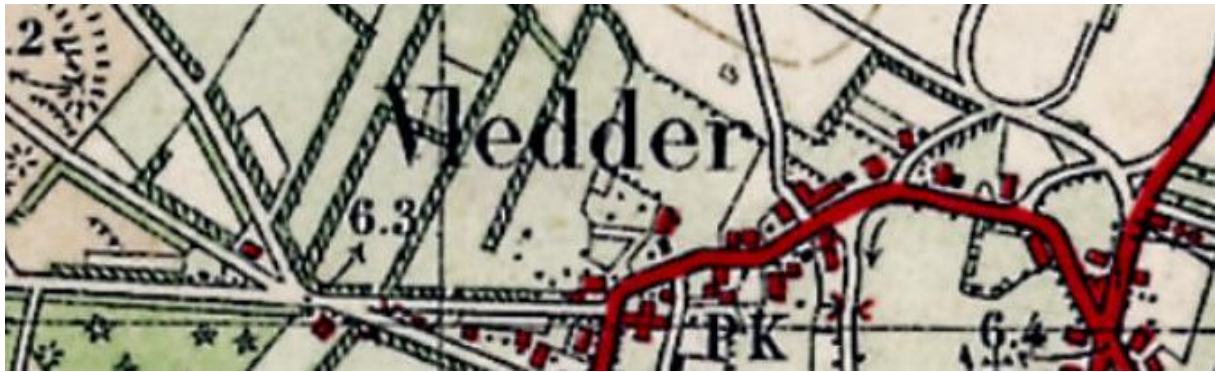
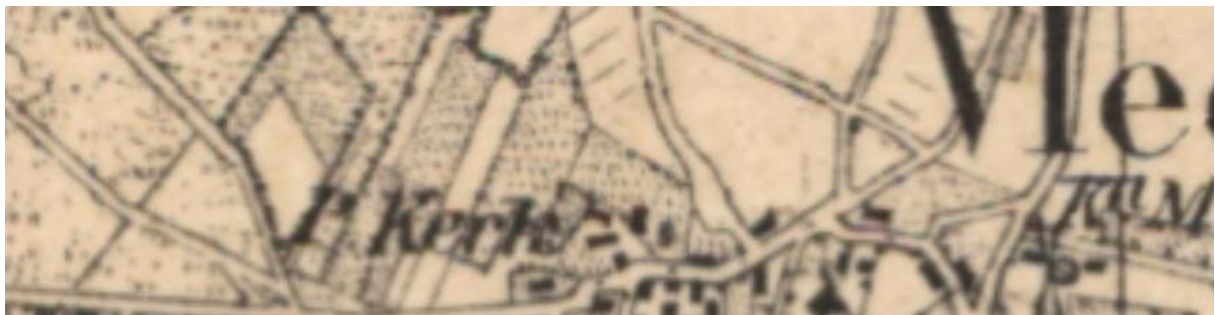
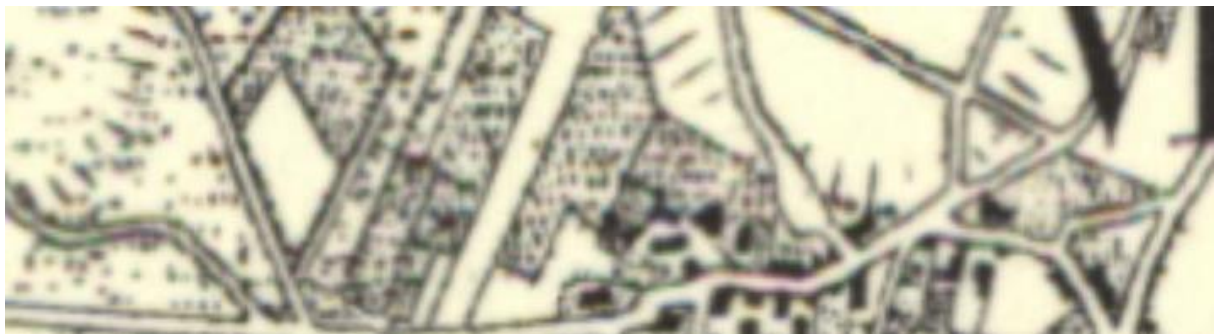
# BIJLAGE 1 TOPOGRAFISCH OVERZICHT (HISTORISCH)

- Op basis van oude topografische kaarten is er op de locatie geen bebouwing aanwezig geweest. De locatie is altijd in gebruik geweest als akker dan wel weide.
