## Verkennd Bodemonderzoek

Project: 2021-060

Locatie: Schierbosweg 3 te Darp

Datum: 23 april 2021

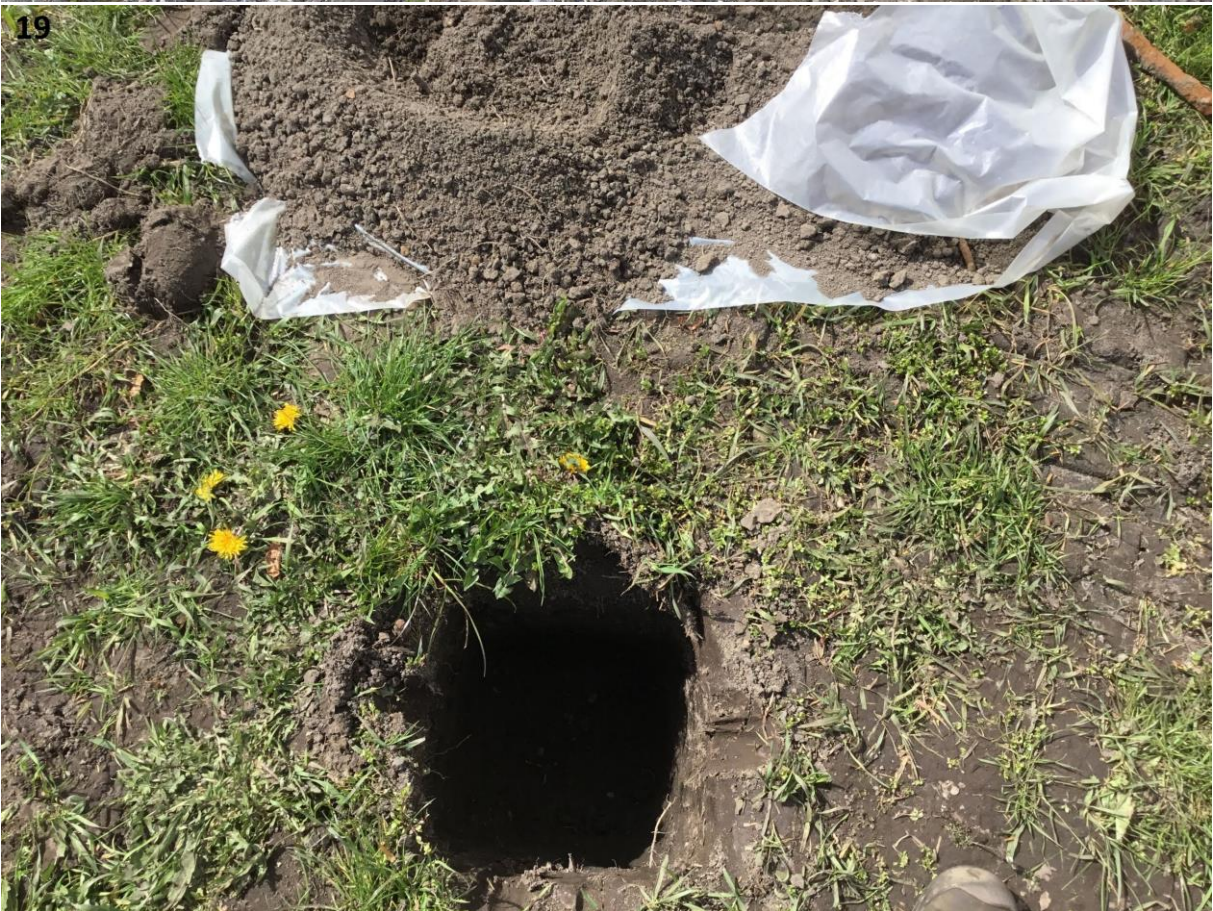
| Boring/Gat | Diepte boring (m -mv) | Traject (m -mv) | Grondsoort | Waargenomen bijzonderheden |
|---|---|---|---|---|
| 19 | 0,50 | 0,00 - 0,50 | Zand | matig puinhoudend, zwak asbestverdacht materiaal houdend |

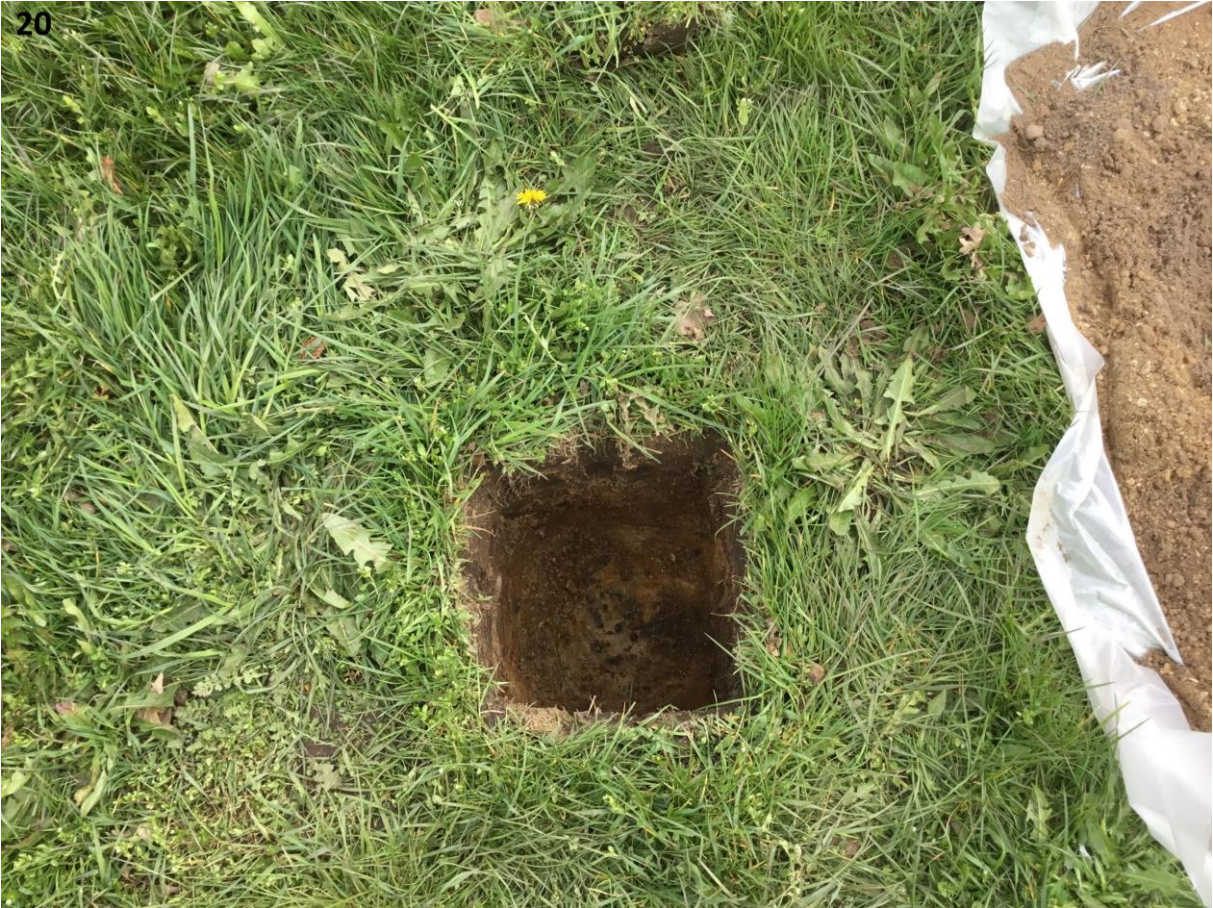
| Boring/Gat | Diepte boring (m -mv) | Traject (m -mv) | Grondsoort | Waargenomen bijzonderheden |
|---|---|---|---|---|
| 20 | 0,50 | 0,00 - 0,50 | Zand | matig puinhoudend, zwak asbestverdacht materiaal houdend |
