Onderwerp: **verkennend milieukundig bodemonderzoek volgens
NEN-5740
Middenweg nr. 14 te Vledder**

Projectnummer: **17-M8293**

Opdrachtgever: **BJZ.nu**

Datum: **08 februari 2018**

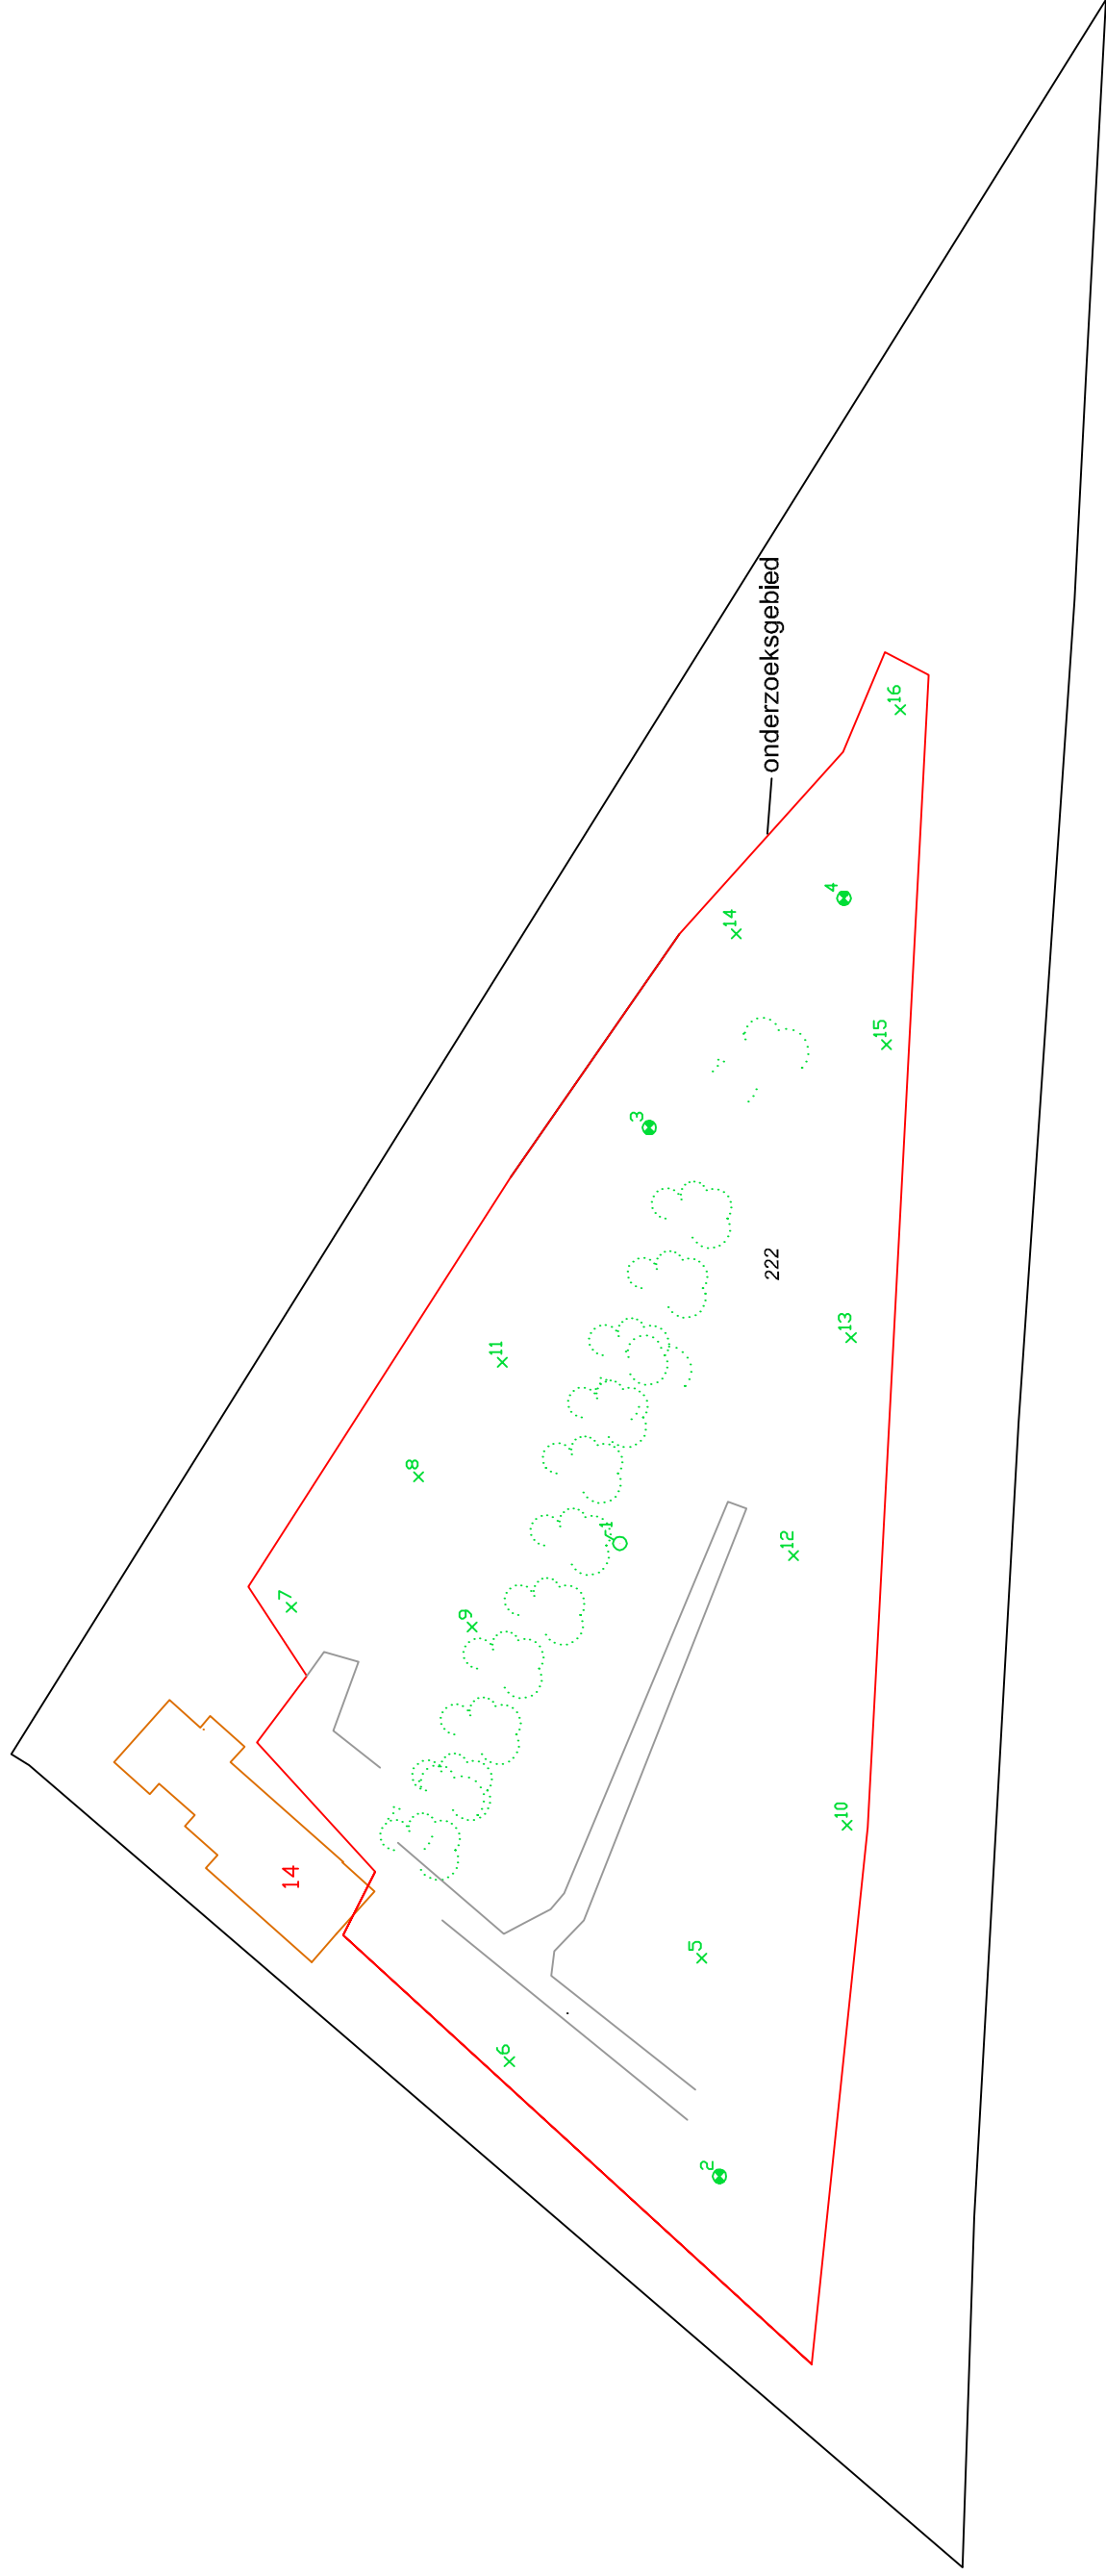
BIJLAGE 2 ONDERZOEKSLOCATIE

Het onderzoeksprogramma is ruimtelijk weergegeven in bijlage 2. In deze bijlage zijn alle geplaatste boringen geprojecteerd.

De positionering van alle boringen is weergegeven in bijlage 2.

Ter plaatse van de locatie zijn zestien boringen geplaatst tot ca. 0.5 m-mv. Vier boringen zijn doorgezet tot max. 2.0 m-mv. Eén boring doorgezet tot in het freatisch grondwater en ten behoeve van de bemonstering van het grondwater afgewerkt met een peilbuis, filtertraject van ca. 1.4-2.4 m-mv.

Kadastraal sectie H, nr. 222, gemeente Vledder

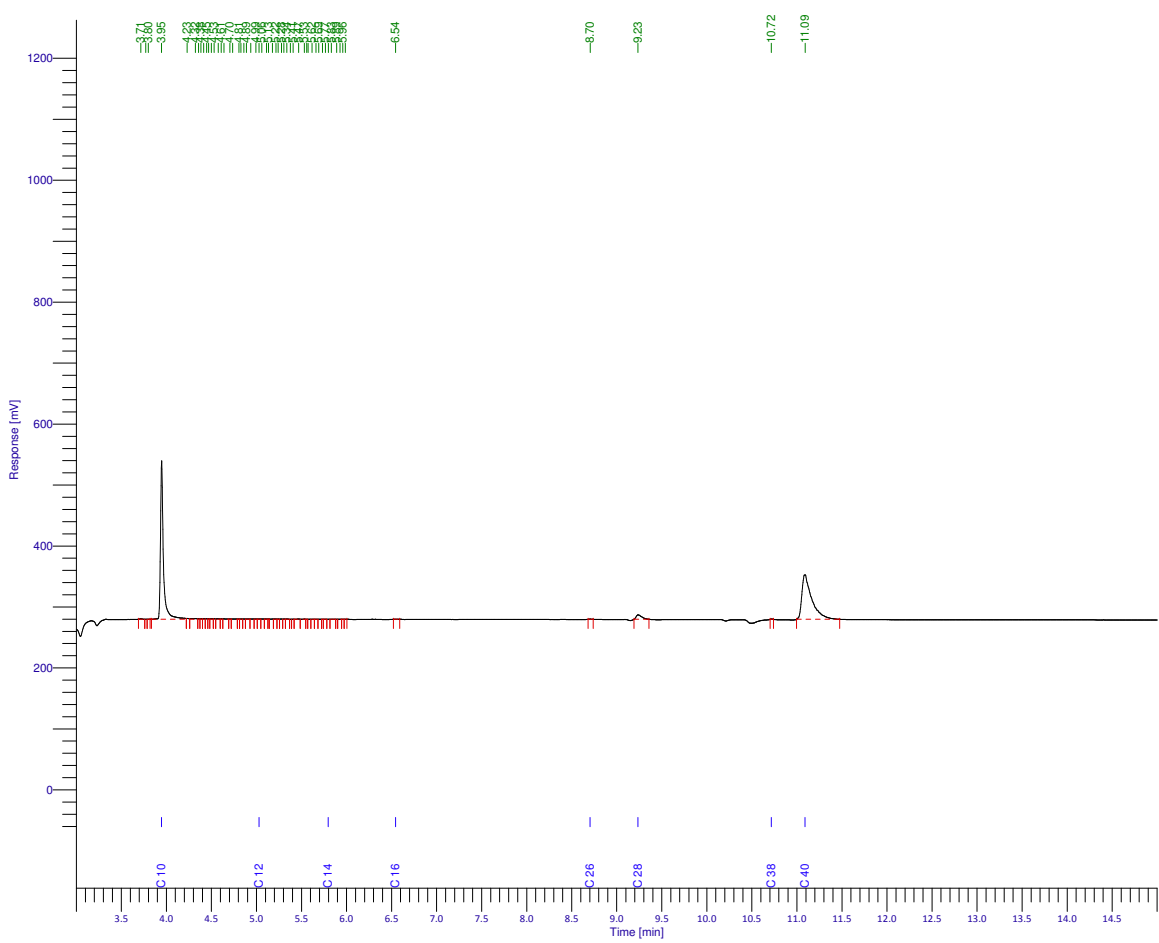
Chromatogram

Sample Name: 1729250001
 File Name: \\NL01029\data\GC\IS-GC-142017-12\ms-14-1218-031-20171219-071839.raw
 Date: 19-12-2017 07:18:52
 Method: Min file PE
 Start Time: 3:00 min
 Scale Factor: 1.0
 Sample #: 001
 Page 1 of 1
 Time of Injection: 18-12-2017 21:24:00
 End Time: 15:00 min
 Plot Offset: 60.47 mV
 Low Point: 60.47 mV
 High Point: 1209.45 mV
 Plot Scale: 289.9 mV
