# Verkennend bodemonderzoek De Roting II te Wanroij

Aeres Milieu Projectnummer : AM18538-2  
Status rapport : Definitief (versie 1)  
Datum : 11 november 2020

Opdrachtgever : BRO  
Industriestraat 94  
5931 PK Tegelen

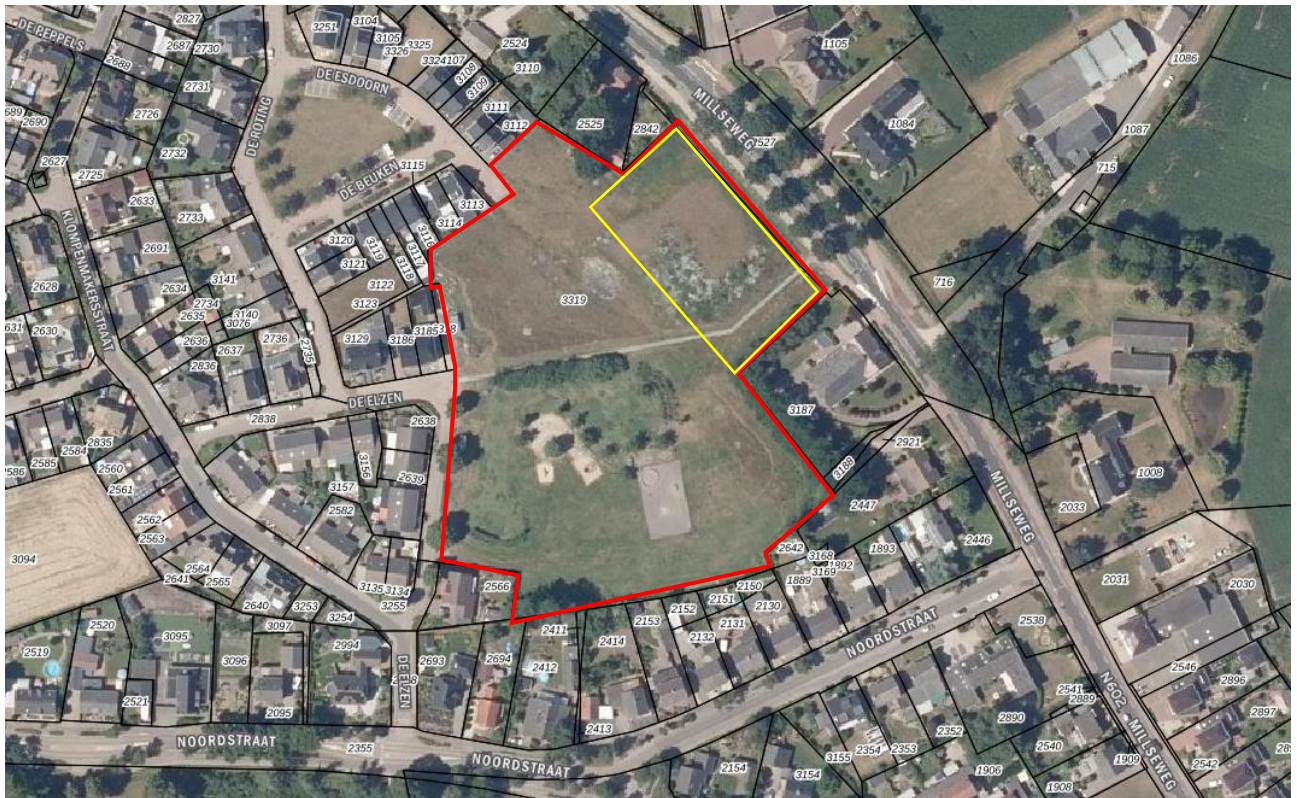
Afbeelding 1: begrenzing onderzoekslocatie (bron luchtfoto: pdokviewer)

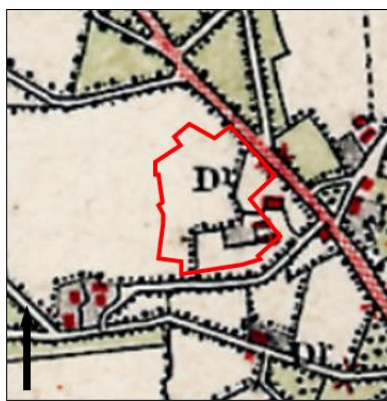
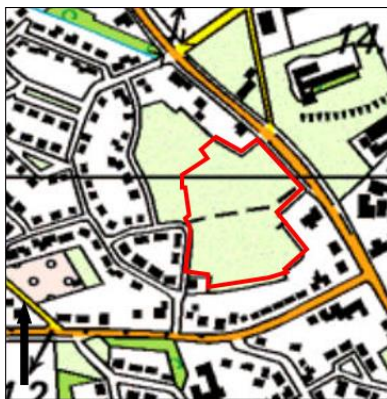
Afbeelding 2: geraadpleegde historische kaarten (bron kaarten: beeldbank.cultureelerfgoed.nl en topotijdreis.nl)

In het kader van het vooronderzoek is historisch kaartmateriaal bestudeerd. De ontwikkeling van het plangebied en de directe omgeving is weergegeven op onderstaande topografische kaarten. Op het minuutplan uit de eerste helft van de 19<sup>e</sup> eeuw is de situatie op kadastraal niveau te zien. Hierop is te zien dat er bebouwing aanwezig is in het oostelijke deel van het plangebied. Deze bestaat uit drie grote en twee kleine gebouwen, waarvan vier gebouwen net binnen het plangebied lijken te liggen. Deze bebouwing is in de gegevens van de Oorspronkelijke Aanwijzende Tafels (OAT) omschreven als “huis, schuur en erf”. De aangrenzende twee percelen zijn als tuin in gebruik. Het noordelijke deel ligt in een bouwlandperceel en het overige deel ligt in een weilandperceel. Het bebouwingscluster ligt aan een niet meer bestaand verbindingsweggetje tussen de straten Noordstraat en Millseweg. Aan de splitsingen van deze wegen zijn kleine bebouwingsclusters aanwezig.

Ten zuiden van het plangebied is de historische dorpskern met de dorpskerk te zien. De bebouwing concentreert zich aan de Dorpsstraat en de Lepelstraat. Ook op de kaart uit 1895 is enkele bebouwing aanwezig. Deze lijkt anders gesitueerd dan in die op het minuutplan. Twee gebouwen liggen in het uiterste oostelijke deel van het plangebied. Westelijk daarvan ligt een tuinperceel. Het overige deel van het plangebied is als bouwland in gebruik. In 1938 is één gebouw in het oostelijke deel van het plangebied aanwezig en is het overige deel als bouwland en weiland in gebruik. De kaart uit 1987 laat nu een groter gebouw zien in het noordoostelijke deel van het plangebied. Mogelijk gaat het om een bijgebouw (schuur of stal), behorend bij de bebouwing langs de Millseweg. In 1998 is de huidige wijk ten westen-noordwesten van het plangebied reeds gerealiseerd. Het plangebied is nu geheel onbebouwd en als weiland of grasland in gebruik.

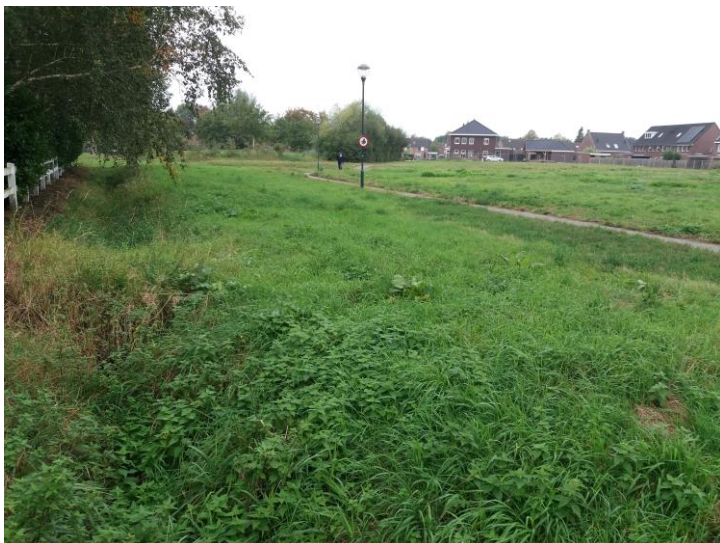
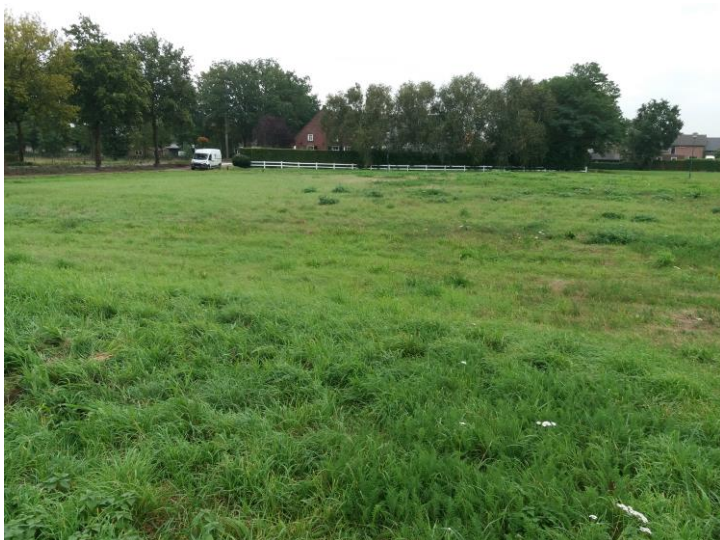
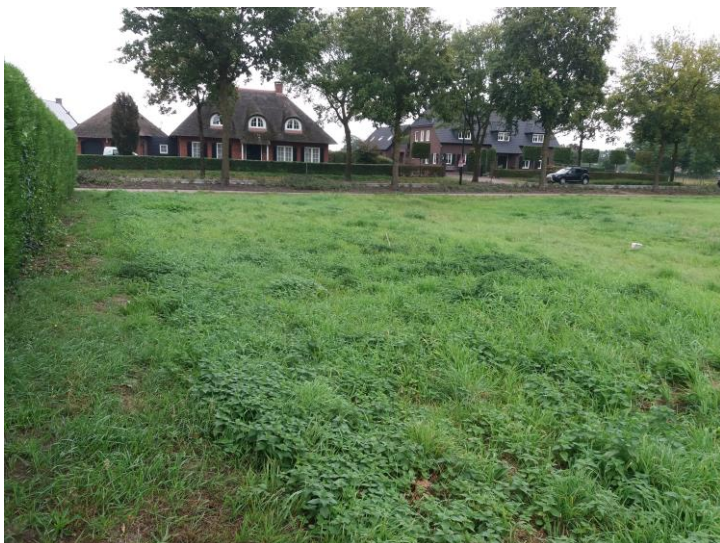
De onderzoekslocatie bestaat uit grasland en is niet bebouwd.

Er zijn geen waarnemingen gedaan die wijzen op de aanwezigheid van bodemverontreinigingen of bronnen van verontreinigingen. Tijdens de veldinspectie is op het terrein geen asbestverdacht materiaal aangetroffen.
