## Nader bodemonderzoek asbest Conform NEN 5707

Van Laerweg 2 te Huissen –  
Asbestwaarneming G105

21 februari 2019

P17-0762-027

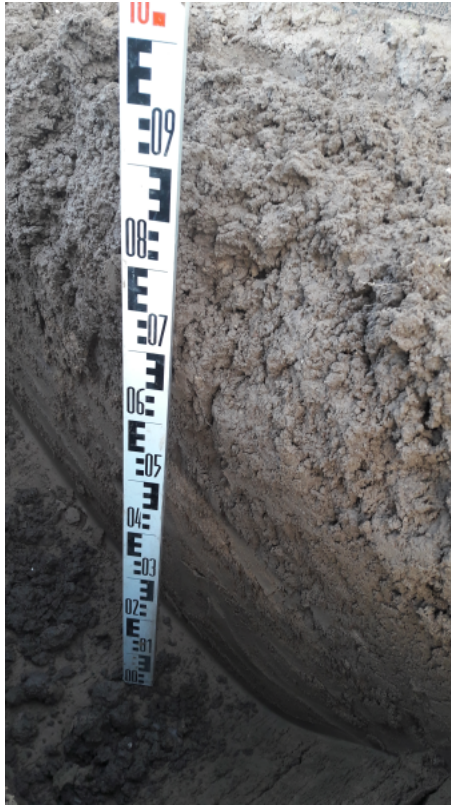
P401.jpg

De bodemlaag 0 tot 0,40 m-mv bestaat uit matig siltig, matig humeuze klei met een lichte bijmenging van bodemvreemd materiaal (baksteen, plastic). In de bodem is tijdens het veldwerk visueel geen asbestverdacht materiaal aangetroffen.
