**PROJECTLEIDERSSAMENVATTING
CONVENTIONELE EXPLOSIEVEN**

Datum: 14 juni 2018
Kenmerk: BB18-117
Aan: dhr. E. Mekelenkamp (Buro SRO)
Van: dhr. F.G.J. Barink
Betreft: PLS-CE Driegaarden Huissen

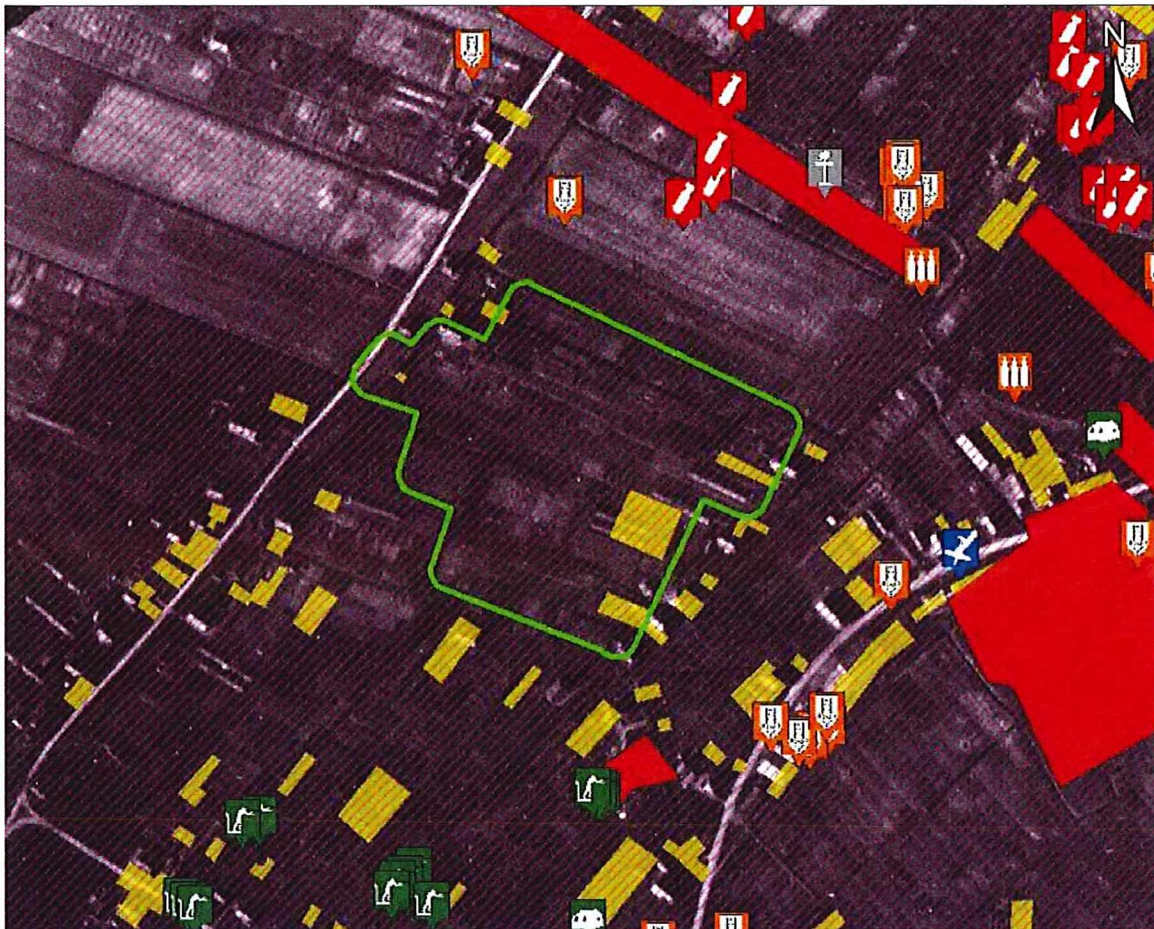
Figuur 2. Alle indicaties binnen en in de directe nabijheid van het projectgebied te Driegaarden Huissen. Het gehele projectgebied is getroffen door artillerie- en mortierbeschietingen. Binnen het projectgebied is sprake van diverse beschadigde panden. Door Duitse troepen zijn verschillende mijnenvelden aangelegd. Vooral ten zuiden van het projectgebied is sprake van de aanwezigheid van schuttersputten. Sinds de Tweede Wereldoorlog zijn rond het projectgebied door de Explosieven Opruimingsdienst Defensie (EODD) diverse CE geruimd. Luchtfoto 23 maart 1945, nummer 3071.

Uit de luchtfotoanalyse voor de risicokaart is bovendien gebleken dat het gehele grondgebied van de gemeente Lingewaard kan worden beschouwd als zijnde getroffen door artillerie- en/of mortierbeschietingen. Zie onderstaande afbeeldingen voor een overzicht van alle in de risicokaart vastgestelde indicaties en verdachte gebieden binnen en in de directe nabijheid van het projectgebied Driegaarden Huissen.

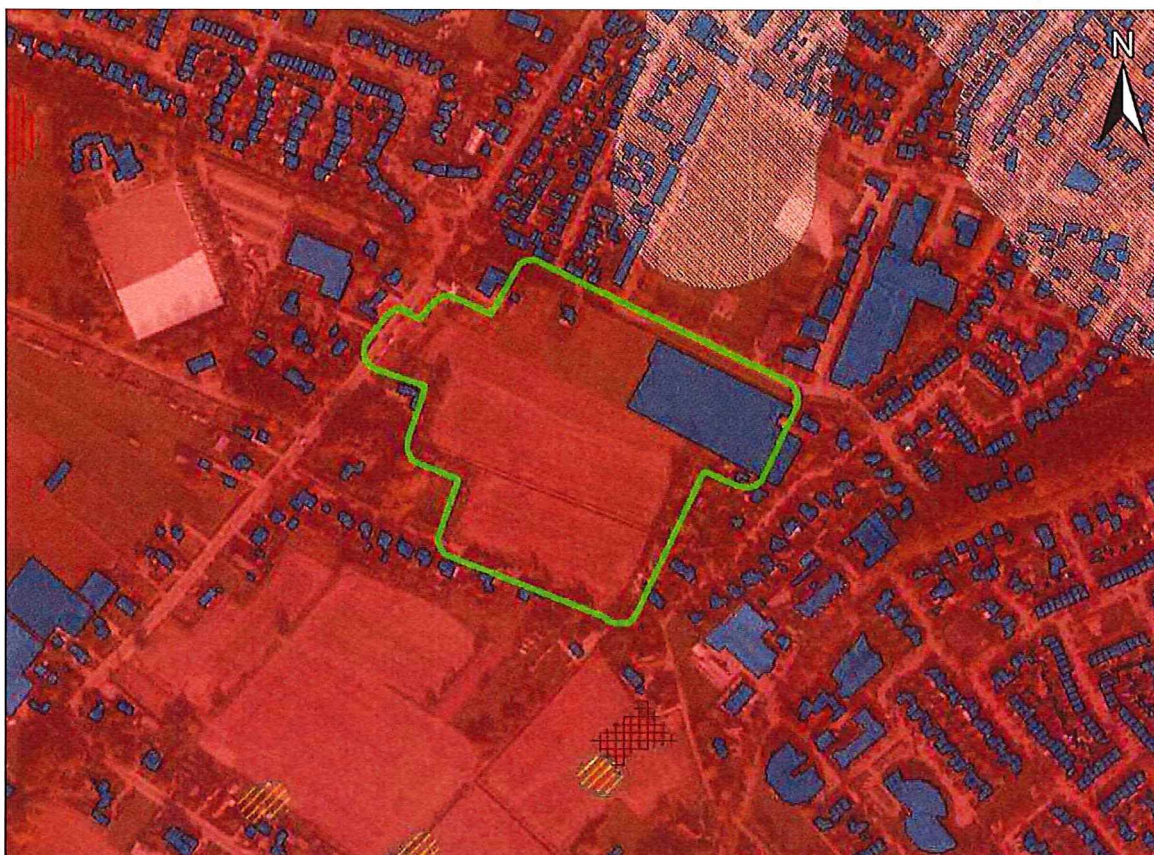
Figuur 4. De op basis van de verschillende indicaties vastgestelde verdachte gebieden. Binnen het gehele projectgebied en in de (directe) omgeving is sprake van een verdacht gebied geschutmunitie. De overige verdachte gebieden zijn gelegen buiten het projectgebied.
