PROJECTLEIDERSSAMENVATTING CONVENTIONELE EXPLOSIEVEN

Datum: 3 juli 2020
Kenmerk: BB20-112
Aan: Mw. S. Capitano
Van: dhr. F.G.J. Barink
Betreft: PLS-CE Kraaienstraat 1a te Angeren, Lingewaard

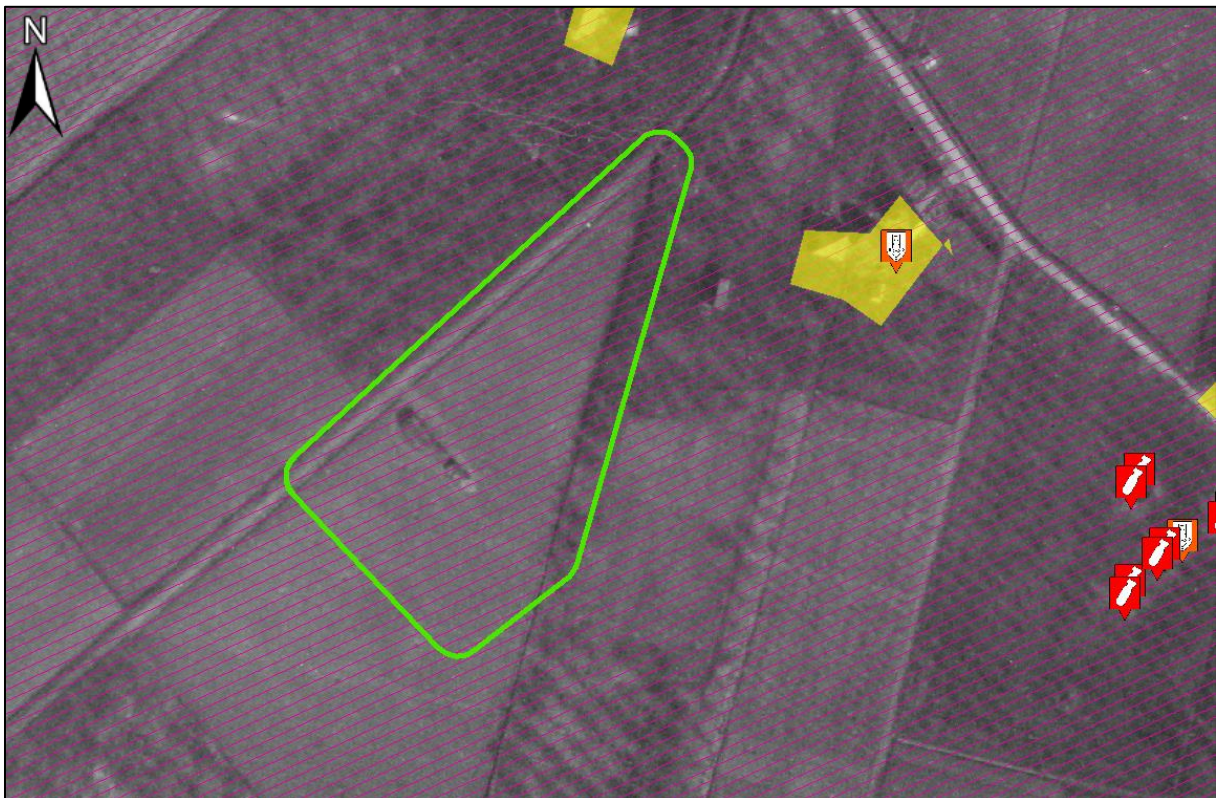
Figuur 2. Alle indicaties binnen- en in de directe nabijheid van het projectgebied te Gendt. Het gehele projectgebied is getroffen door artillerie- en mortierbeschietingen. Buiten het projectgebied is er sprake van inslagen van afwerpmunitie. In het verleden zijn binnen- en in de omgeving van het projectgebied door de EODD verschillende ruimingen uitgevoerd. Bron satellietbeeld: World Imagery.

Uit de luchtfotoanalyse voor de risicokaart is gebleken dat het gehele grondgebied van de gemeente Lingewaard kan worden beschouwd als zijnde getroffen door artillerie- en/of mortierbeschietingen. Zie onderstaande afbeeldingen voor een overzicht van alle in de risicokaart vastgestelde indicaties en verdachte gebieden binnen en in de directe nabijheid van het projectgebied te Angeren.

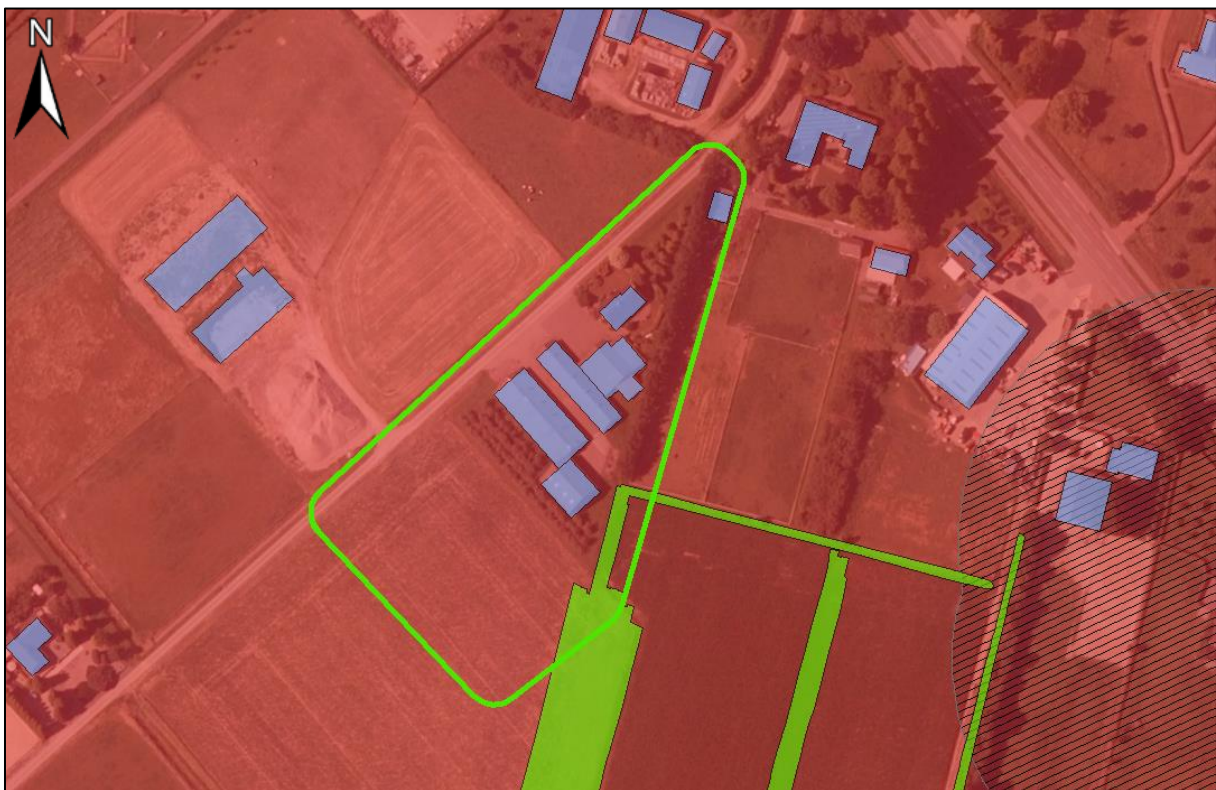
Figuur 3. De op basis van de verschillende indicaties vastgestelde verdachte gebieden. Binnen het gehele projectgebied (groen omlijnd) en in de (directe) omgeving is sprake van een verdacht gebied verschoten geschutmunitie. Verder is er buiten projectgebied sprake van een verdacht gebied afwerpmunitie. Bron satellietbeeld: World Imagery.

Deels overlappend met het projectgebied aan de Kraaienstraat 1a is een gebied vrijgegeven. Echter kan er uit de aangeleverde informatie niet worden opgemaakt tot hoe diep deze locatie is vrijgegeven.
