PROJECTLEIDERSSAMENVATTING
ONTPLOFBARE OORLOGSRESTEN

Datum: 20 mei 2021
Kenmerk: BB21-132-PLS-01
Aan: Mw. S. Capitano
Van: dhr. F.G.J. Barink
Betreft: PLS-OO Welvaartstraat 2, Bergerden, Lingewaard

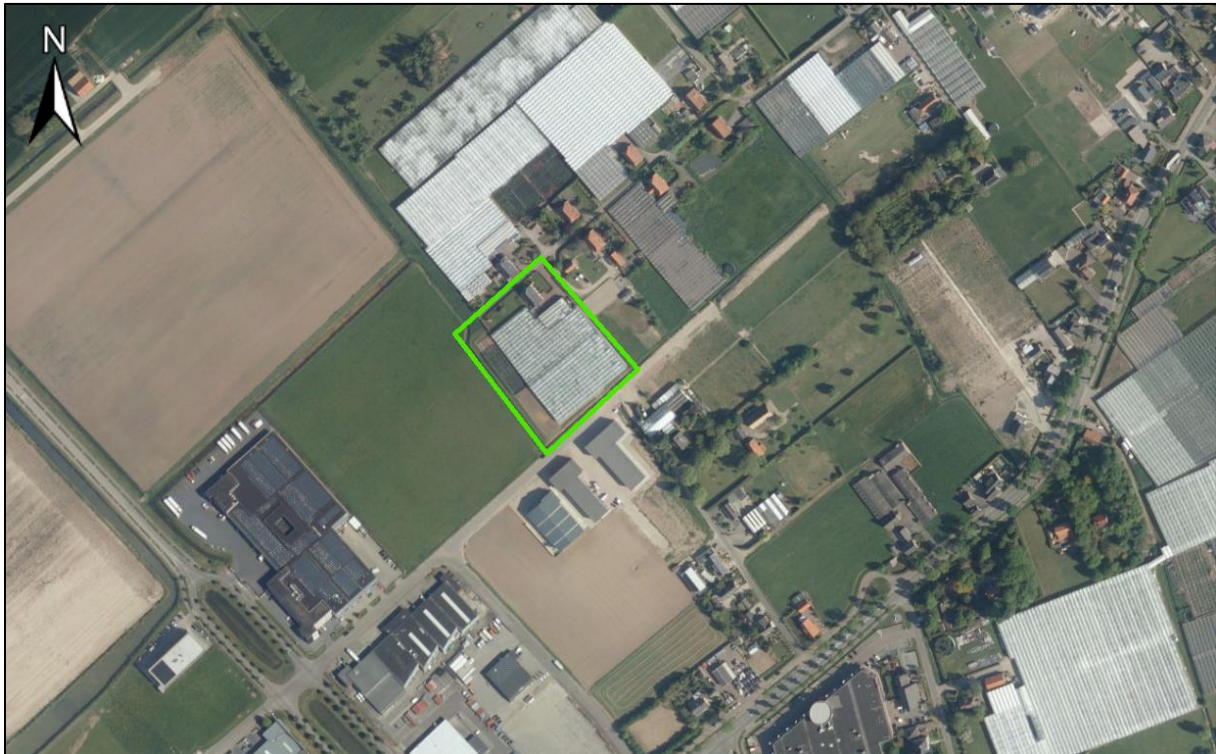
Figuur 1. Het projectgebied (groen omlijnd) aan de Welvaartstraat 2 te Bergerden. Bron satellietbeeld: World Imagery.

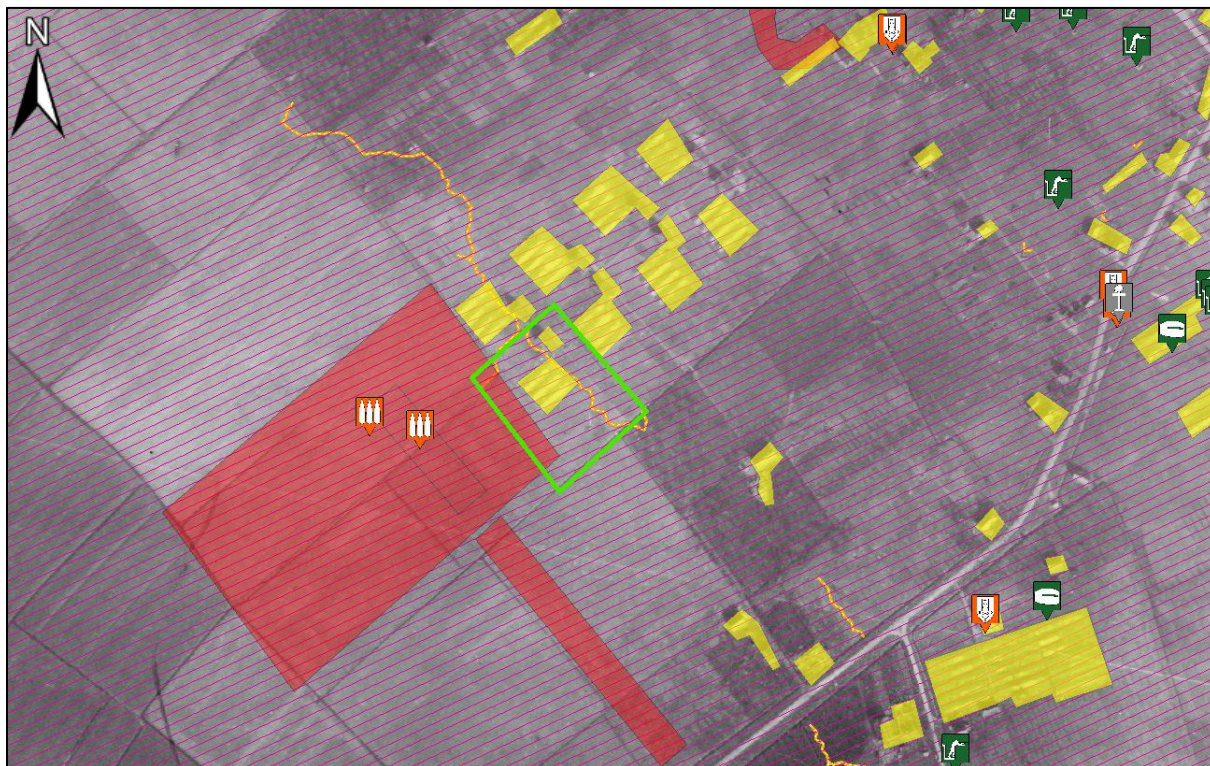
Figuur 3. Alle indicaties binnen- en in de directe nabijheid van het projectgebied te Bergerden. Bebouwing binnen en buiten het projectgebied is door de oorlogshandelingen beschadigd geraakt. Verder is er binnen het projectgebied sprake van een mijneveld en een loopgraaf. In de nabijheid hebben ook veldgraven, schuttersputten, bunkers en loopgraven gelegen. Binnen het projectgebied en in de omgeving zijn door de EODD en MMOD reeds enige munitieartikelen geruimd. Luchtfoto 15 maart 1945, luchtfotonummer 3031.
