## PROJECTLEIDERSSAMENVATTING

### ONTPLOFBARE OORLOGSRESTEN

Datum: 24 maart 2021  
Kenmerk: BB21-070-PLS-01  
Aan: Mw. S. Capitano  
Van: dhr. F.G.J. Barink  
Betreft: PLS-OO Bloemstraat, Huissen, Lingewaard

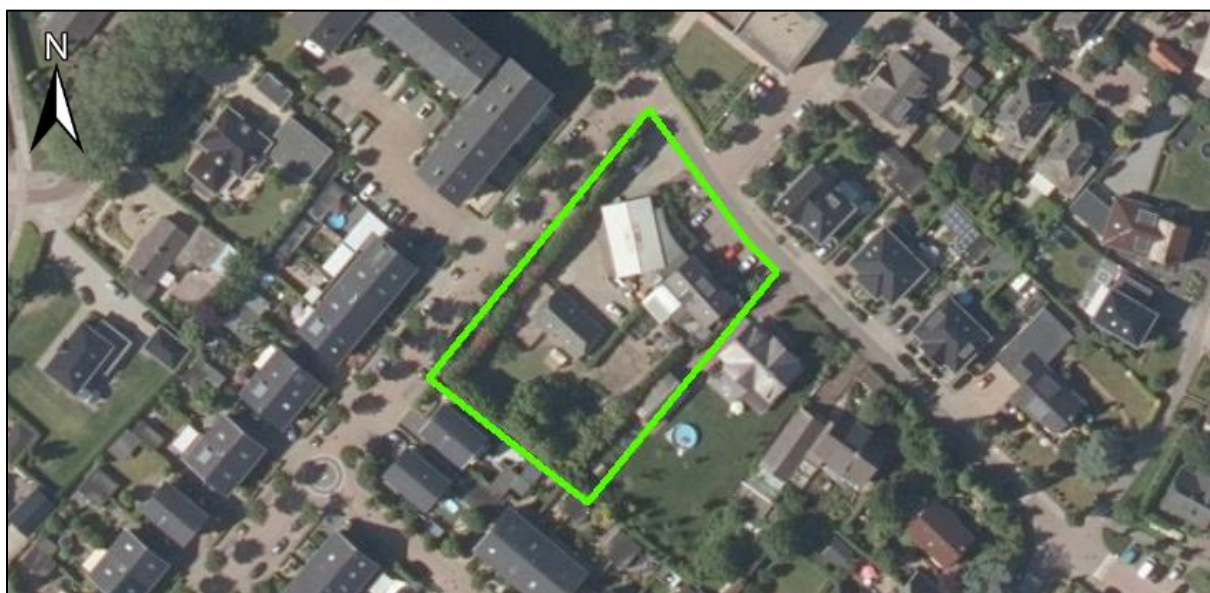
**Figuur 1.** Het projectgebied (groen omlijnd) aan de Bloemstraat te Huissen. Bron satellietbeeld: World Imagery.

Op basis van de door u aangeleverde gegevens is het projectgebied begrensd. In deze rapportage vindt u een weergave van de verschillende kaartlagen uit de gemeentelijke risicokaart en de geconstateerde indicaties voor de aanwezigheid van OO. Bovendien is een overzicht opgenomen van de te nemen maatregelen indien werkzaamheden plaats zullen vinden binnen de vastgestelde verdachte gebieden.

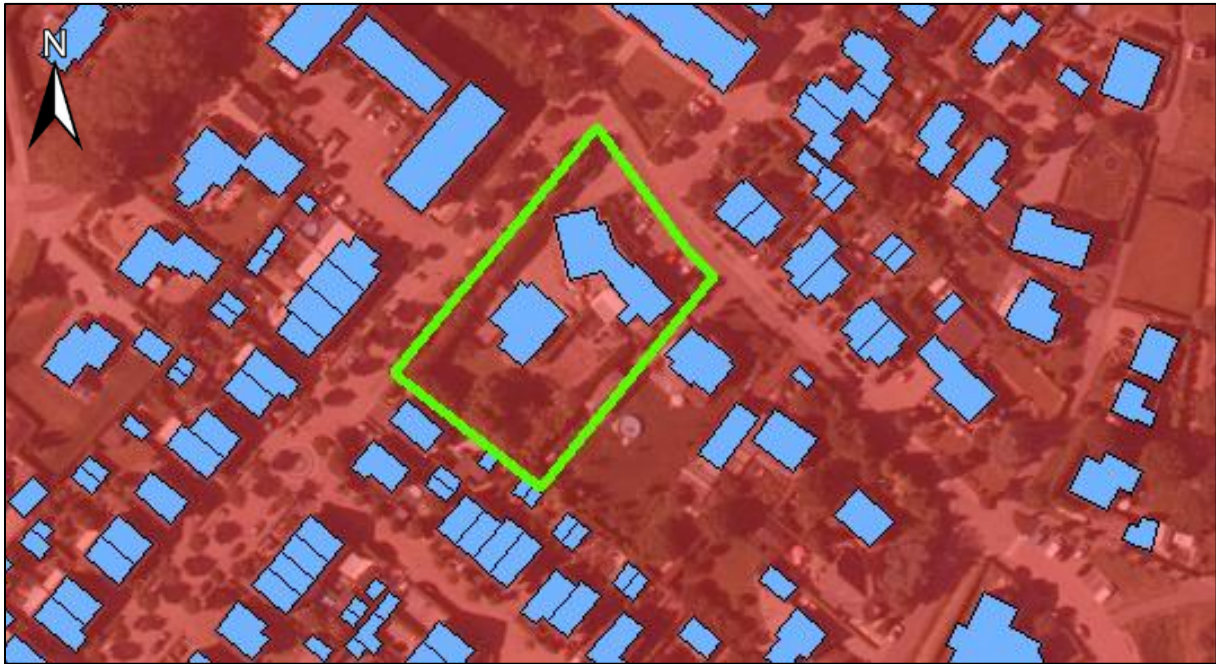
**Figuur 4.** De op basis van de verschillende indicaties vastgestelde verdachte gebieden. Binnen het gehele projectgebied (groen omlijnd) en in de (directe) omgeving is sprake van een verdacht gebied verschoten geschutmunitie. Verder is sprake van naoorlogs geroerd gebied (blauw) binnen en buiten het projectgebied. Buiten het projectgebied is er sprake van gebied verdacht op klein-kalibermunitie, handgranaten, geweergrenaten en munitie voor granaatwerpers. Bron satellietbeeld: World Imagery.

Op basis van de beschikbare archiefgegevens, literatuur en luchtfotomateriaal kan worden gesteld dat binnen het projectgebied, in de niet-naoorlogs geroerde bodem, de volgende (sub)soorten OO kunnen zijn achtergebleven:

- Geschutmunitie, diverse kalibers, met een maximaal kaliber van 155mm/15 cm tot een diepte van 2,50 meter minus maaiveld (maaiveld Tweede Wereldoorlog), oftewel tot 7,20m+NAP.
