# Nader bodem- en asbestonderzoek Meemortel/Bosakkers te Budel (Gemeente Cranendonck)

Aeres Milieu Projectnummer : AM23430-4  
Status rapport : Definitief (versie 1)  
Datum : 25 februari 2025

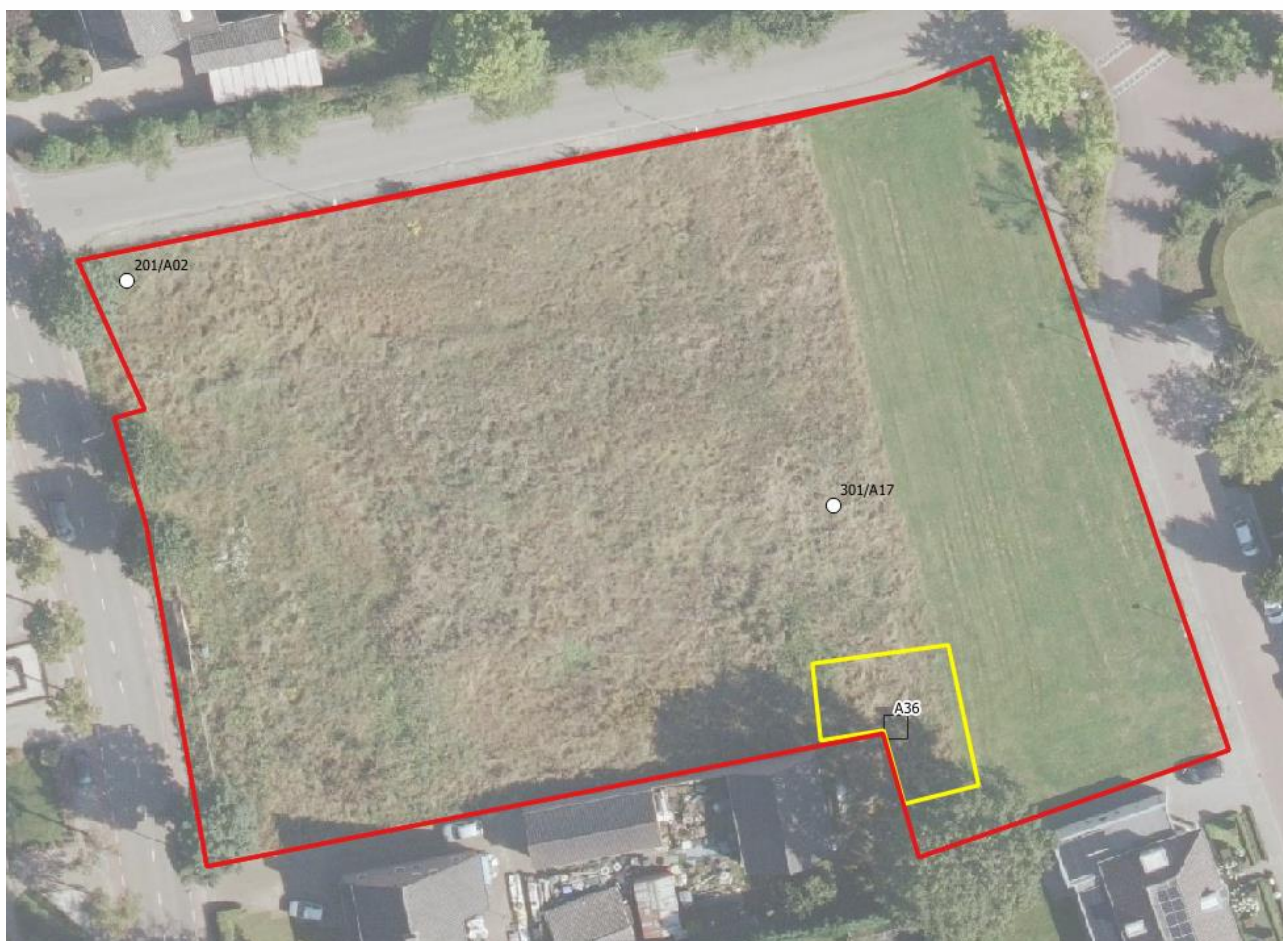
Afbeelding 1: Uitsnede boorpuntenkaart verkennend bodemonderzoek AM24369-2 met aanduiding verdacht gebied NO

Het doel van het nader onderzoek asbest in bodem is het vaststellen of er sprake is van een verontreiniging met asbest. De asbestverdachte deellocatie betreft de omgeving van ABG36 zijnde ca. 150 m<sup>2</sup>, zie gele omlijning op afbeelding 1, waarbij destijds ca. 48 gram asbesthoudend plaatmateriaal in de grove fractie is aangetroffen.

Bij het voorgaand verkennend bodem – en asbestonderzoek is door de aangetroffen grove fractie in gat A36 de helft van de interventiewaarde aan asbest overschreden. Analytisch is ter plaatse in de grond geen verhoging (<2 mg/kg d.s.) met asbest gemeten. Op basis van de verwachting, ligging van de asbestverdachte locatie en de kleine omvang is als onderzoeksstrategie voor maatwerk conform de NEN5707 gekozen (graven van inspectiegaten i.p.v. sleuven). Het doel is onderzoeken of ter plaatse nog meer asbesthoudend plaatmateriaal in de bodem aanwezig is of dat er sprake is van een toevalsvondst/zwerfasbest. Een inspectiesleuf dient dan conform de NEN5707 vervangen te worden door minimaal 2 inspectiegaten.

Het doel van het nader bodemonderzoek is de eventuele ernst en/of omvang van de twee zink verontreinigingen aangetoond bij de boringen A02 en A17 in kaart te brengen, zie ligging op afbeelding 1.

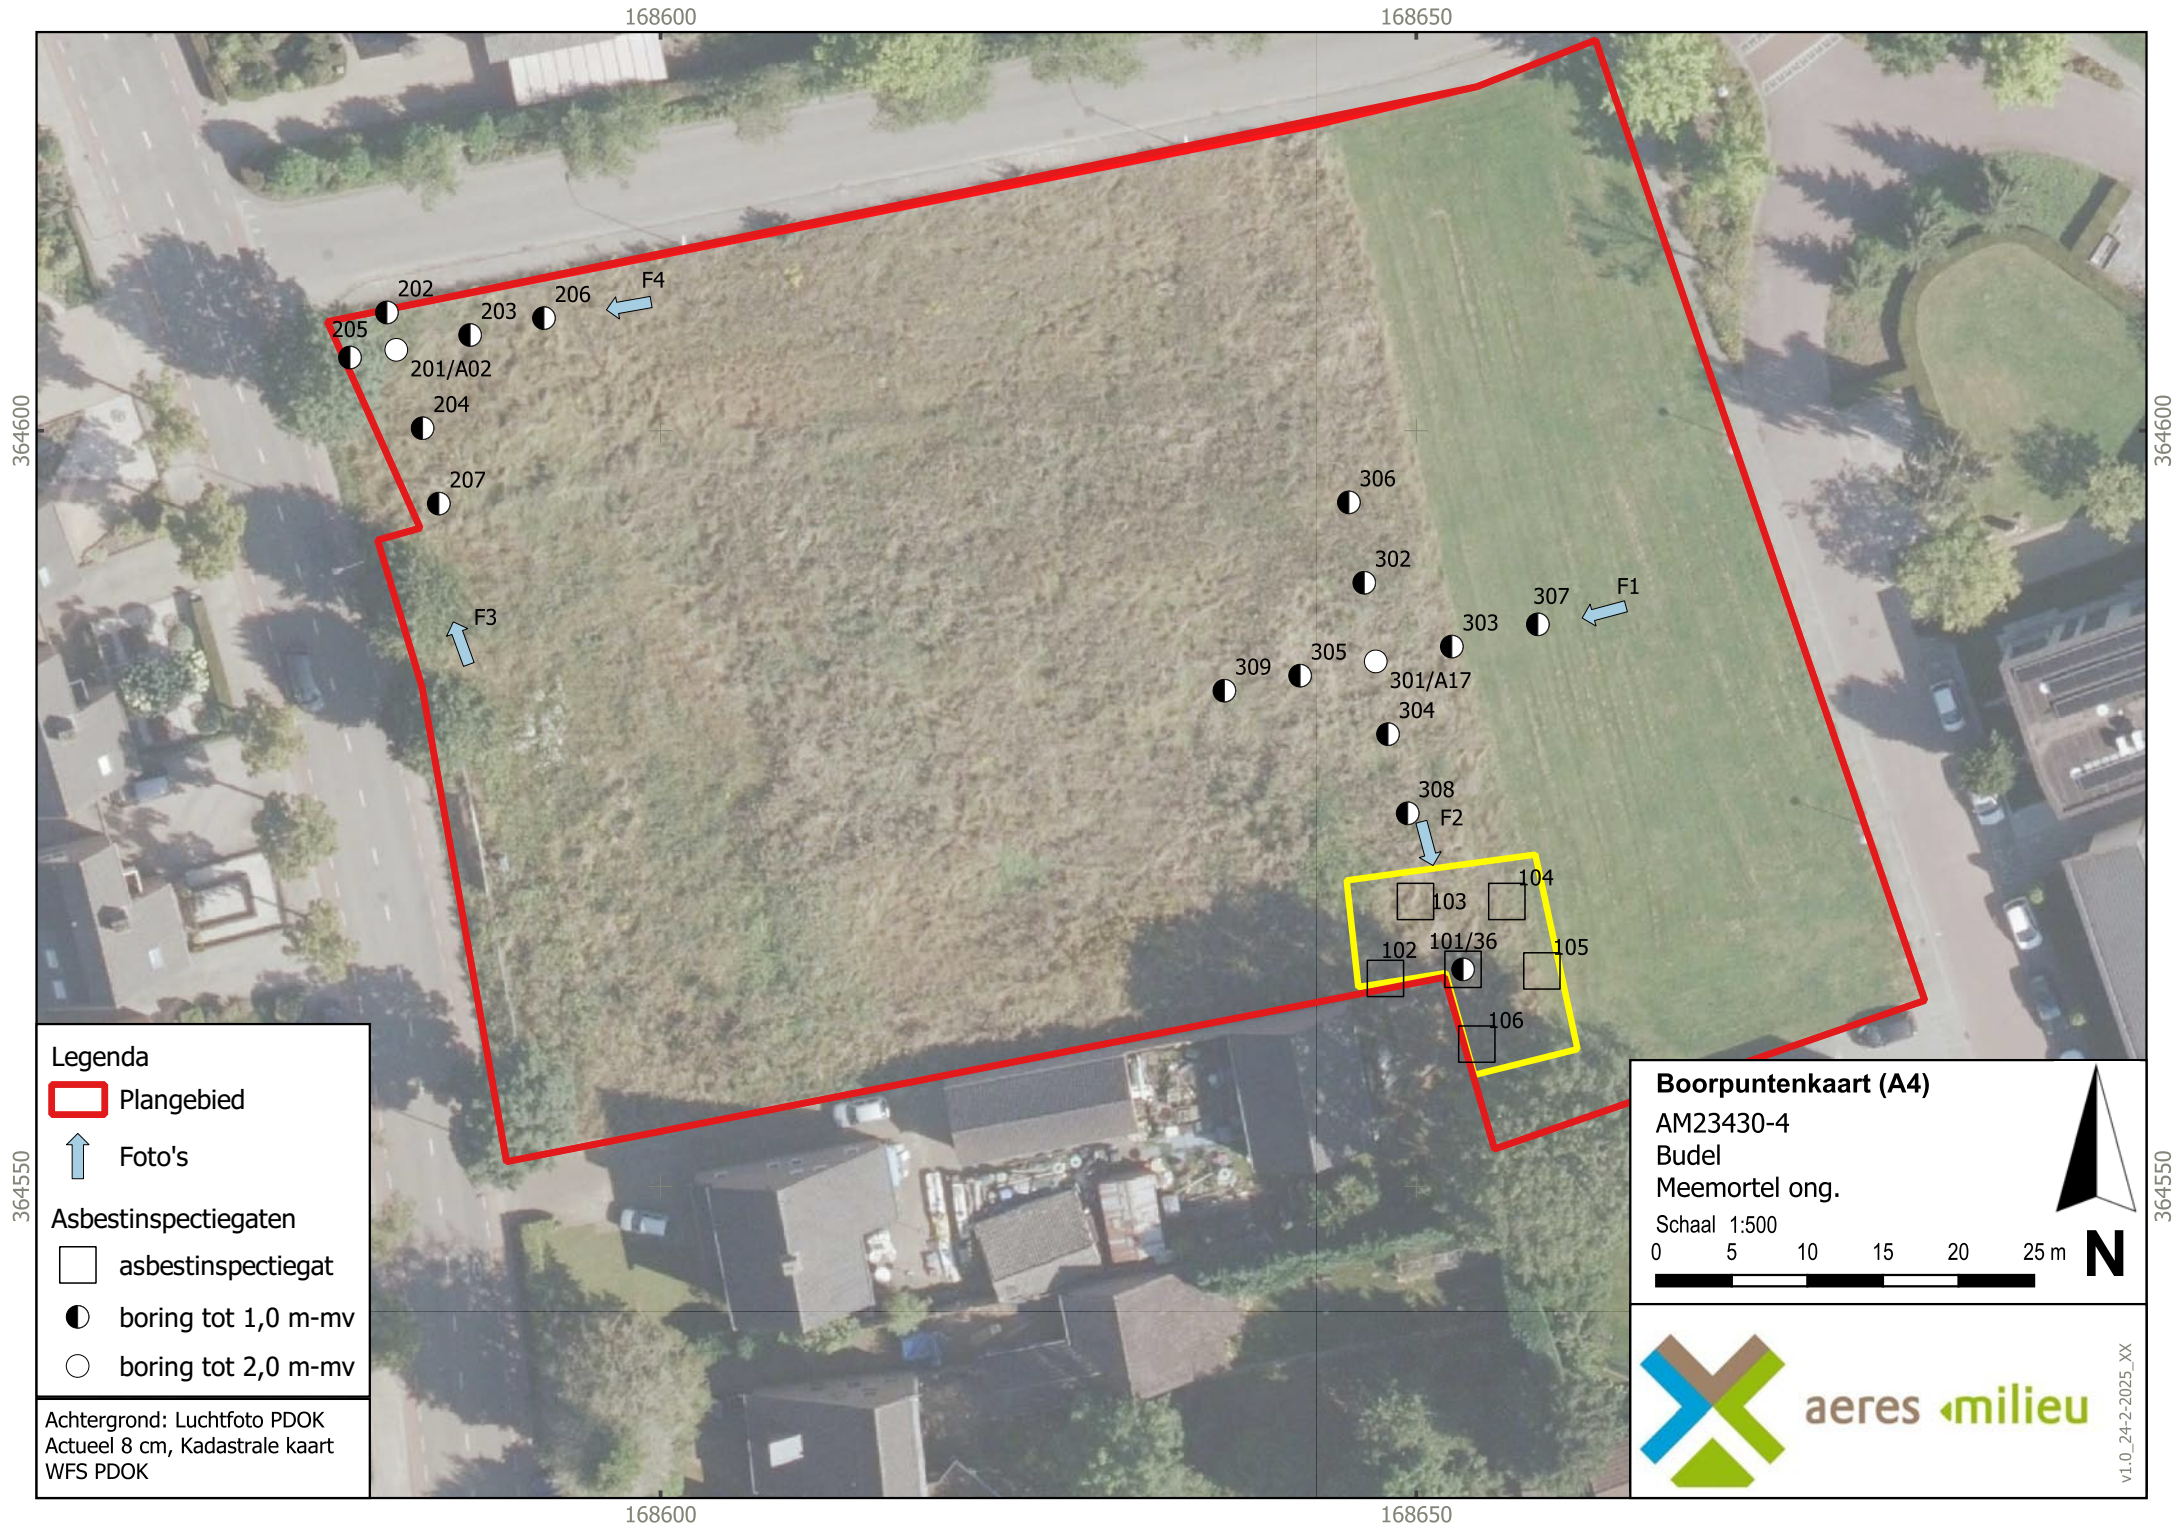
Situatietekening onderzoekslocatie met boorpunten en  
asbestinspectiegaten

De gegraven inspectiegaten zijn minimaal 0,3 x 0,3 m<sup>2</sup> en een minimale diepte van 0,5 m -mv. (allen doorgezet tot in onverdachte ondergrond). In bijlage 2 zijn foto's van de asbestinspectiegaten en het geïnspecteerde bodemmateriaal opgenomen. De ligging van de asbestinspectiegaten is weergegeven op de situatietekening in bijlage 3.

Op basis van de visuele beoordeling van het opgeboorde bodemmateriaal en de bodemopbouw heeft laagsgewijze bemonstering plaatsgevonden. In verband met de visueel aangetroffen bijmengingen is zover mogelijk binnen de perceelsgrens een 2<sup>e</sup> raster op 5 meter van het 1<sup>e</sup> raster geboord. Ter plaatse van boring A02 zijn boringen 201-207 verricht en ter plaatse van boring A17 boringen 301-309. In bijlage 3 is een situatietekening met de boorpuntlocaties opgenomen.

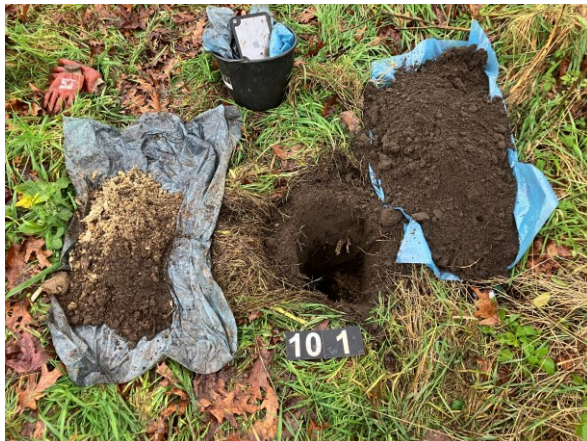
ABG 101

| Gat | Einddiepte (m-mv) | Traject (m -mv) | Grondsoort | Waargenomen bijzonderheden | Asbestverdacht materiaal > 20mm (gram) |
|---|---|---|---|---|---|
| 101/A36 | 1,00 | 0 - 0,50 | Zand | Geen bijzonderheden | Nee |

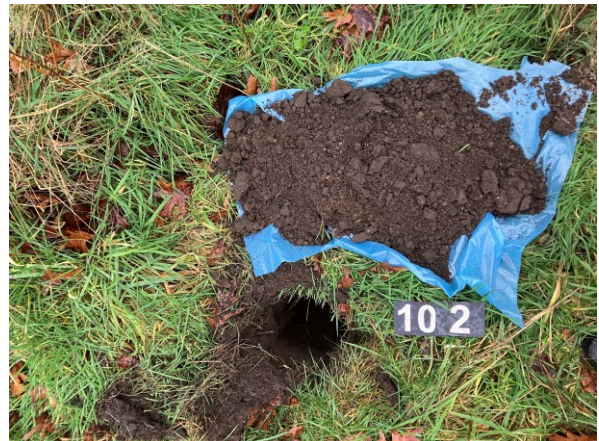
ABG 102

| Gat | Einddiepte (m-mv) | Traject (m -mv) | Grondsoort | Waargenomen bijzonderheden | Asbestverdacht materiaal > 20mm (gram) |
|---|---|---|---|---|---|
| 102 | 0,50 | 0 - 0,50 | Zand | Geen bijzonderheden | Nee |

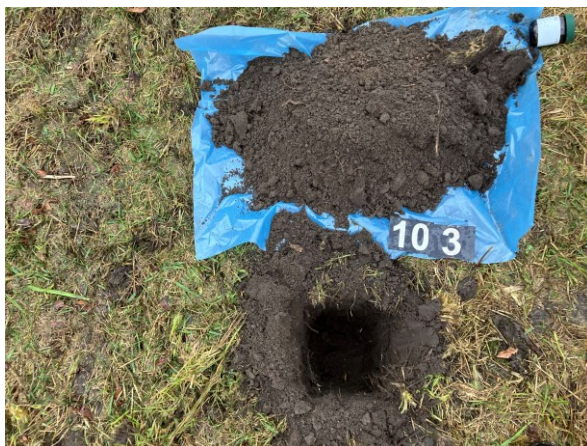
ABG 103

| Gat | Einddiepte (m-mv) | Traject (m -mv) | Grondsoort | Waargenomen bijzonderheden | Asbestverdacht materiaal > 20mm (gram) |
|---|---|---|---|---|---|
| 103 | 0,50 | 0 - 0,50 | Zand | Geen bijzonderheden | Nee |

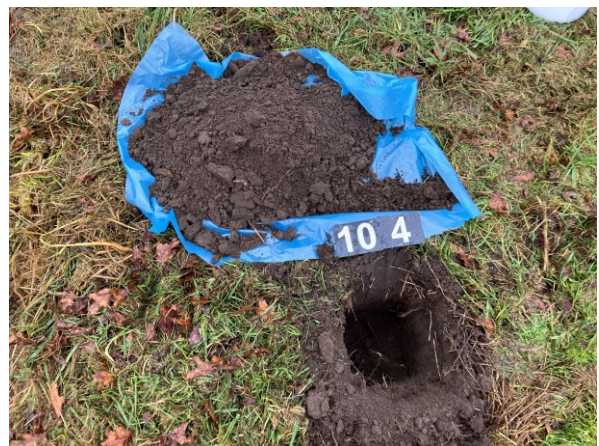
ABG 104

| Gat | Einddiepte (m-mv) | Traject (m -mv) | Grondsoort | Waargenomen bijzonderheden | Asbestverdacht materiaal > 20mm (gram) |
|---|---|---|---|---|---|
| 104 | 0,50 | 0 - 0,50 | Zand | Sporen aardewerk | Nee |

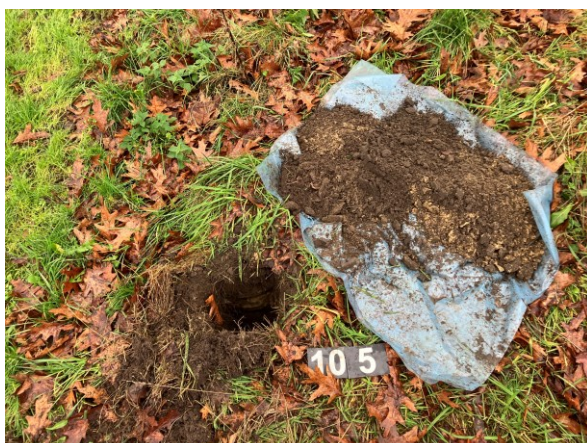
ABG 105

| Gat | Einddiepte (m-mv) | Traject (m -mv) | Grondsoort | Waargenomen bijzonderheden | Asbestverdacht materiaal > 20mm (gram) |
|---|---|---|---|---|---|
| 105 | 0,50 | 0 - 0,50 | Zand | Geen bijzonderheden | Nee |

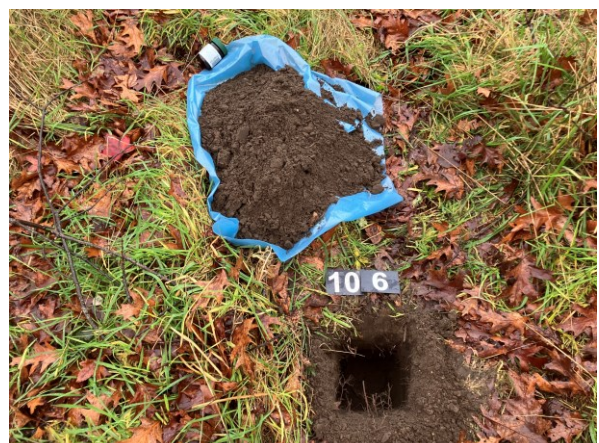
ABG 106

| Gat | Einddiepte (m-mv) | Traject (m -mv) | Grondsoort | Waargenomen bijzonderheden | Asbestverdacht materiaal > 20mm (gram) |
|---|---|---|---|---|---|
| 106 | 0,50 | 0 - 0,50 | Zand | Sporen baksteen | Nee |
