Cultuurhistorische beschrijving en waardering van het aanzicht van een aantal panden in Budel-Schoot in de gemeente Cranendonk

Uitgevoerd in opdracht van de A2-erfgoedcommissie, ten behoeve van een eventuele aanwijzing van deze panden als cultuurhistorisch waardevolle objecten.

Dit rapport werd opgesteld door
Cultuurhistorisch Bureau Hüsken en Zoon
Eindhoven

november 2016

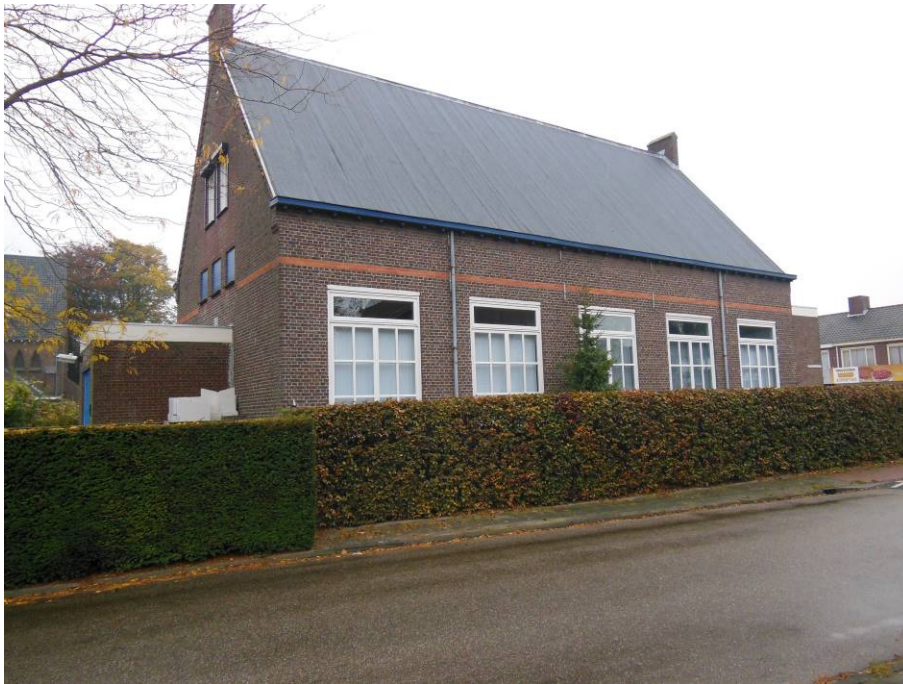
Grootshoterweg 88a, Budel-Schoot

Eenlaags volume uit 1908 onder zadeldak met stijlenmerken neorenaissance. Eenlaagse blokvormige aanbouwen van recentere datum aan oost- en westzijde, plus een langwerpige eenlaagse aanbouw van recentere datum aan de noordzijde. Voordeur van het complex bevindt zich in dit laatstgenoemde volume.

Oostelijke voorgevel hoofdvolume betreft een tuitgevel. Ook in deze gevel kruisverband, het trasraam en twee speklagen. Zolderverdieping met twee rechthoekige vensters binnen vernieuwd metselwerk. Dakrand met platte muizentandlijst. Tuitstuk met ezelsrug.

Eenlaagse blokvormige aanbouw van recentere datum aan oostzijde. Gevels opgetrokken in schoon metselwerk van rode baksteen in een wild verband. Oostgevel van de aanbouw met drie verticale enkelruits vensters. Noord- en zuidgevel van de aanbouw blind.

Zuidelijke zijgevel hoofdvolume opgetrokken in schoon metselwerk van rode baksteen in kruisverband, voegwerk plat gevuld. Trasraam met knipvoegen. Steense rollaag daarboven. In de voorgevel vijf forse twaalfruitsvensters met brede enkelruits bovenramen. Boven de vensters een latei, onder de vensters een lekdorpel van geglazuurde hardgebakken tegels. Boven en onder in de gevel een speklaag van dubbele lichtrode baksteenlagen. Twee zinken regenpijpen links en rechts van het midden van de gevel. Boven de vensters twee rijen met staafankers. De afstand tussen beide rijen bedraagt ongeveer een meter. Geveltop met links en rechts een licht uitspringend schouderdje. Houten bakgoot op klossen.

Het hoofdvolume heeft duidelijk kenmerken uit het begin van de twintigste eeuw. De monumentale waarde van het gebouw wordt echter geweld aangedaan door de moderne eenlaagse aanbouwen. Ook de vernieuwde vensters in de zuidelijke zijgevel verlagen de waarde. Wij adviseren het pand aan te merken als cultuurhistorisch waardevol.

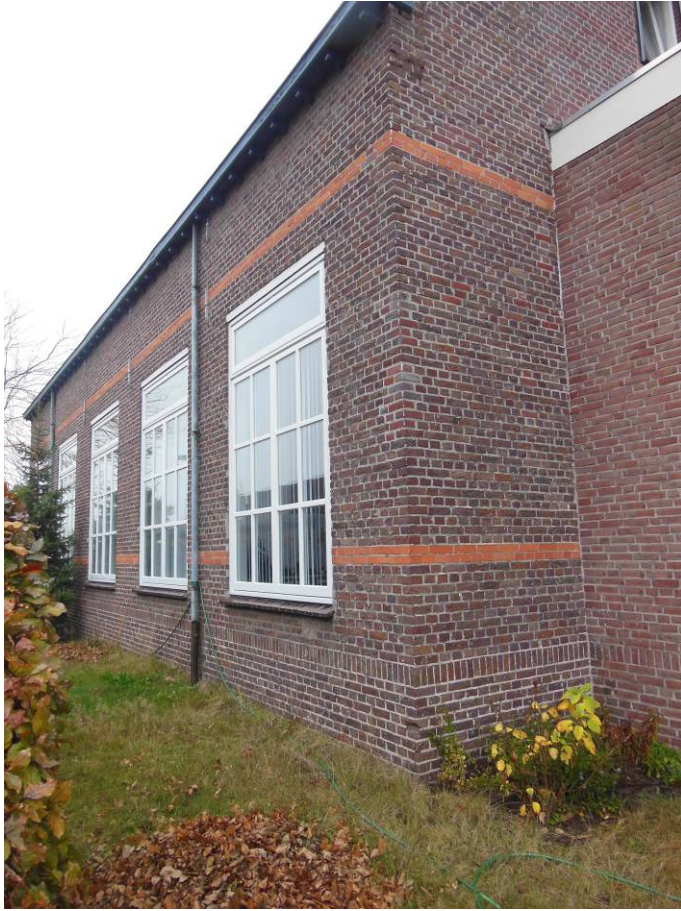
Westelijke achtergevel hoofdvolume betreft een tuitgevel. Deels bebouwd met oudere eenlaagse blokvormige aanbouw. Ook in deze gevel kruisverband, het trasraam en drie speklagen. Drie vierkante vensters even boven de onderste speklaag in een mezzaninobouwlaag. Halfsteense rollagen en lekdorpels van hardgebakken tegels. Zolderverdieping met twee rechthoekige vensters. Alle vensters binnen vernieuwd metselwerk, ook de speklagen worden onderbroken door het vernieuwde metselwerk. Dakrand met platte muizentandlijst. Tuitstuk met ezelsrug.

Eenlaagse blokvormige aanbouw opgetrokken in schoon metselwerk van donkerrode baksteen in kruisverband. Dubbele houten deur in westgevel van de aanbouw.

Noordelijke zijgevel van het hoofdvolume opgetrokken in schoon metselwerk van rode baksteen in kruisverband, voegwerk plat gevuld. Begane grond geheel bebouwd met moderne eenlaagse aanbouw.

De bovenste delen van vijf forse gevelopeningen met glasblokken steken uit boven de aanbouw. Boven deze gevelopeningen lateien. Boven in de gevel een speklaag van dubbele lichtrode baksteenlagen. Twee zinken regenpijpen links en rechts van het midden van de gevel. Boven de vensters twee rijen met staafankers. De afstand tussen beide rijen bedraagt ongeveer een meter. Geveltop met links en rechts een licht uitspringend schoudertje. Houten bakgoot op klossen.

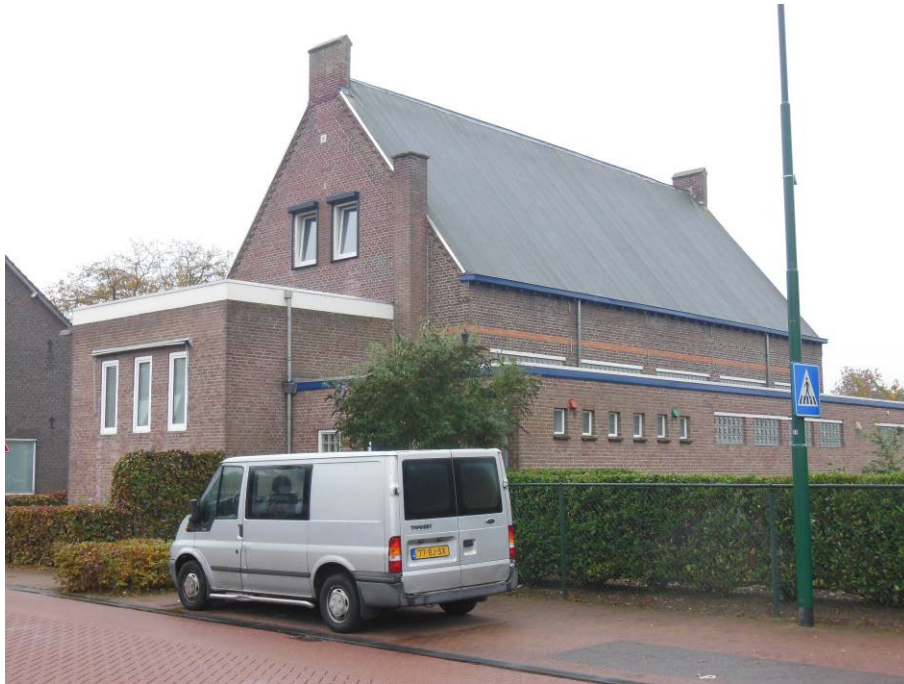
Eenlaagse blokvormige aanbouw opgetrokken in schoon metselwerk van rode baksteen in een halfsteens verband.

Oostelijke voorgevel met entree van het pand, boven een hardstenen stoep met drie treden en metalen balustrade met handlijst. Trasraam, afgetopt met een steense rollaag. Centrale voordeur met enkelruits bovenlicht. Links een negenruits venster, waarvan de ruiten gevormd worden door glasblokken. Halfsteense rollaag en lekdorpel van donkere hardgebakken tegels. Houten boeiboord met aluminium afdekljst. Uiterst links en rechts in de gevel een zinken regenpijp. Links met vergaarbak.

Noordelijke gevel van deze aanbouw met links zes kleine enkelruits vensters met halfsteense rollagen en lekdorpels van donkere hardgebakken tegels. Middendeel met vier gevelopeningen van elk 18 glasblokken. Eén latei boven de vier gevelopeningen. Rechterdeel van de gevel vergelijkbaar met het middendeel, echter hier drie gevelopeningen met glasblokken.

Zadeldak belegd met grijze bitumen afdekking.

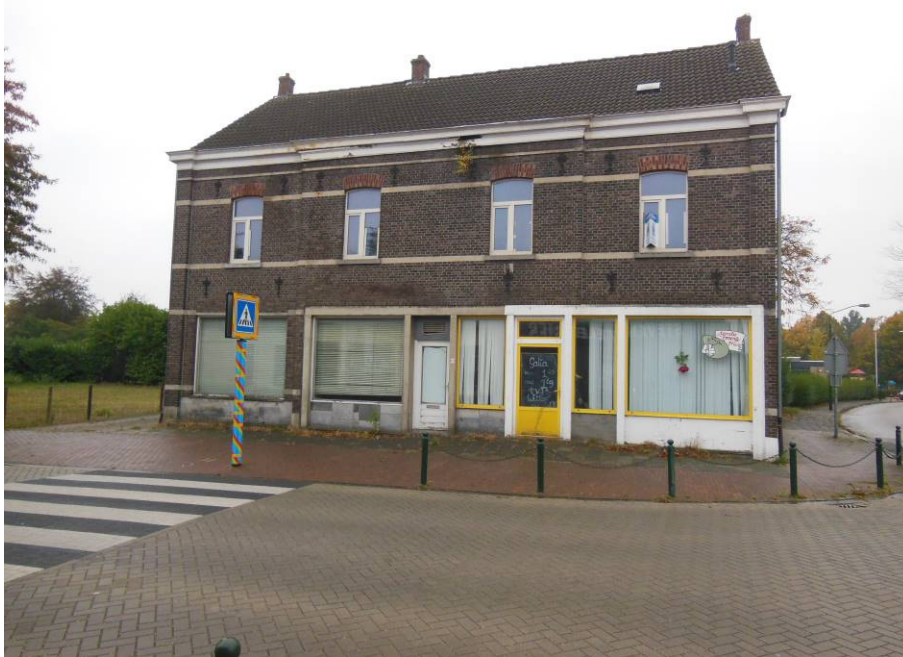
Grootschoterweg 92, Budel-Schoot

Tweelaags dubbelpand uit ca. 1900 onder zadeldak met stijlkenmerken eclecticisme en neorenaissance. Enkellaagse aanbouw uit ca. 1900 onder zadeldak met grijze muldenpannen tegen linkerachterzijde.

Oostelijke voorgevel opgetrokken in schoon metselwerk van rode baksteen in kruisverband. Licht uitspringende middenrisaliet en hoekrisalieten. Oorspronkelijke elementen begane grond nagenoeg volledig verdwenen en voorzien van naoorlogse puien. Uiterst links en uiterst rechts zijn nog gepleisterde boven- en onderdorpelbanden waarneembaar. Vijf sierlijke gietijzeren muurankers ter hoogte van de balklaag. Verdieping met vier getoogde T-segmentboogvensters met vernieuwde kozijnen. Gepleisterde lekdorpels onder de vensters en anderhalfsteense segmentbogen erboven, vervaardigd van lichtrode baksteen. Gepleisterde boven- en onderdorpelbanden. Acht sierlijke gietijzeren muurankers ter hoogte van de balklaag. Smallere gepleisterde cordonband aan onderzijde fries. Verkropte geprofileerde houten kroonlijst met zinken kraal.

Zuidelijke zijgevel opgetrokken in schoon metselwerk van rode baksteen in kruisverband. Gepleisterde plint. Begane grond met links een relatief fors, vernieuwd rechthoekig venster. Rechts een kleiner venster.

Verdieping met links en in het midden een segmentboogvenster, vergelijkbaar met de vensters in de voorgevel. Gepleisterde lekdorpels en anderhalfsteense segmentbogen, vervaardigd van lichtrode baksteen. Vijf eenvoudige staafankers ter hoogte van de balklaag. Verdiept vierruits rondlicht met halfsteense rollaag in lichtrode baksteen op de zolderverdieping. Licht overstekende dakranden op klossen.

Noordelijke zijgevel opgetrokken in schoon metselwerk van rode baksteen in kruisverband. Gepleisterde plint. Begane grond met verstoord metselwerk. Links een rechthoekige blinde nis, rechts een fors modern rechthoekig venster. Zes sierlijke gietijzeren muurankers ter hoogte van de balklaag.

Verdieping met in het midden een segmentboogvenster, vergelijkbaar met de vensters in de voorgevel. Gepleisterde lekdorpel en anderhalfsteense segmentbogen, vervaardigd van lichtrode baksteen. Vier sierlijke gietijzeren muurankers ter hoogte van de balklaag. Verdiept vierruits rondlicht met halfsteense rollaag in lichtrode baksteen op de zolderverdieping. Licht overstekende dakranden op klossen.

Dit dubbelpand met zijn statige uiterlijk (verkropte kroonlijst) zou goed passen in een stedelijke omgeving en is daarom in het landelijke Budel-Schoot een bijzonderheid. Het pand is voor een groot deel nog gaaf. Helaas zijn de winkelpuien in de voorgevel duidelijk ontsierende elementen. De kroonlijst vertoont slijtage.

Dit pand verdient in onze ogen een gedegen restauratie.

Indien dit pand met zorg gerestaureerd zou worden, zal de monumentale waarde aanzienlijk toenemen. Wij adviseren het pand aan te merken als cultuurhistorisch waardevol.

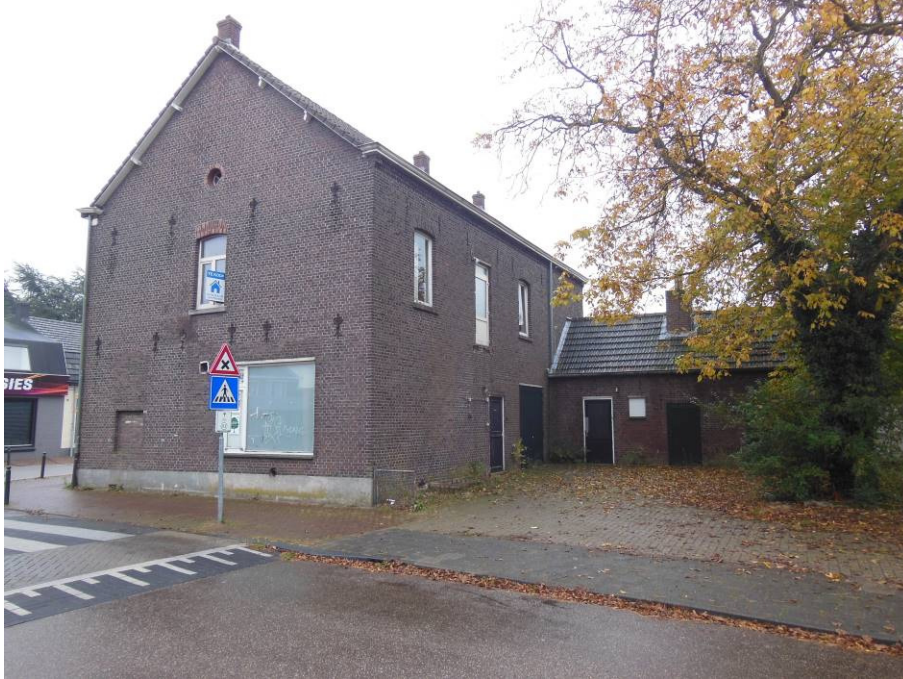
Westelijke achtergevel opgetrokken in schoon metselwerk van rode baksteen in kruisverband. Begane grond met in het midden een deur, rechts een dubbele deur (poort). Verdieping met links en rechts een modern segmentboogvenster. Segmentbogen in rode baksteen. centraal op de verdieping een moderne, langwerpige, verlaagde deur. Balklaag met staafankers. Fries met baksteenversiering.

Zadeldak belegd met moderne grijze verbeterde holle dakpannen. Drie bakstenen schoorstenen op de nok.

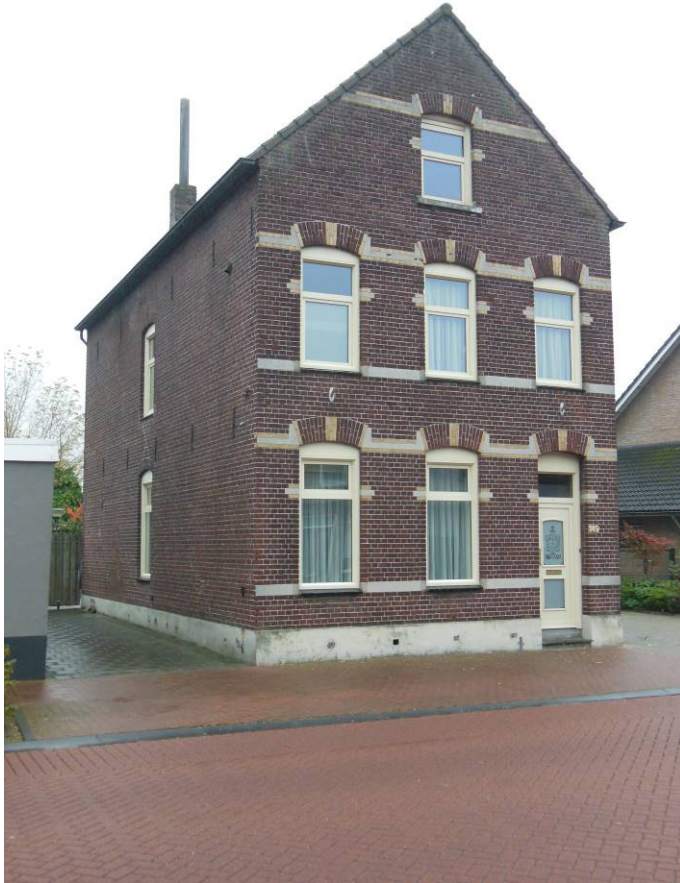
Grootschoterweg 149, Budel-Schoot

Tweelaags vrijstaand woonhuis uit ca. 1900 onder zadeldak met stijlkenmerken van de neorenaissance.

Noordwestelijke voorgevel opgetrokken in schoon metselwerk van rode baksteen in kruisverband. Begane grond met gepleisterde plint. Rechts een moderne voordeur boven een hardstenen stoepje van één trede. Enkelruits bovenlicht. Links en midden een rechthoekig enkelruitsvenster met enkelruits bovenraam. Boven deur en vensters anderhalfsteense segmentbogen, doorlopend in een driedubbele bovendorpelband. Buitenste twee baksteenlagen van deze band in geelkleurige bakstenen, centrale laag grijs gepleisterd. Naast deur en vensters aanzetten van tussendorpelbanden, qua stijl en uitvoering vergelijkbaar met de bovendorpelband. Grijs gepleisterde onderdorpelband. Onder de vensters lekdorpels van zwarte hardgebakken tegels.

Verdieping met drie vensters en dorpelbanden vergelijkbaar met die van de begane grond. Zolderverdieping met één venster en dorpelbanden vergelijkbaar met die van de begane grond. Gepleisterde lekdorpel en geen onderdorpelband bij dit venster.

Noordoostelijke zijgevel opgetrokken in schoon metselwerk van rode baksteen in kruisverband. Begane grond met gepleisterde plint. Eén centraal geplaatst rechthoekig venster met segmentboog en lekdorpel van tegels. Balklaag met eenvoudige staafankers. Verdieping met venster dat eenzelfde uiterlijk en indeling heeft als de begane grond van deze gevel. Balklaag met eenvoudige staafankers. Zinken bakgoot.

Dit pand is met veel gevoel voor detail gebouwd en met zorg onderhouden. Hoewel de deur en vensters vernieuwd zijn, is de authentieke karakter toch behouden. Wij adviseren het pand aan te merken als gemeentelijk monument.

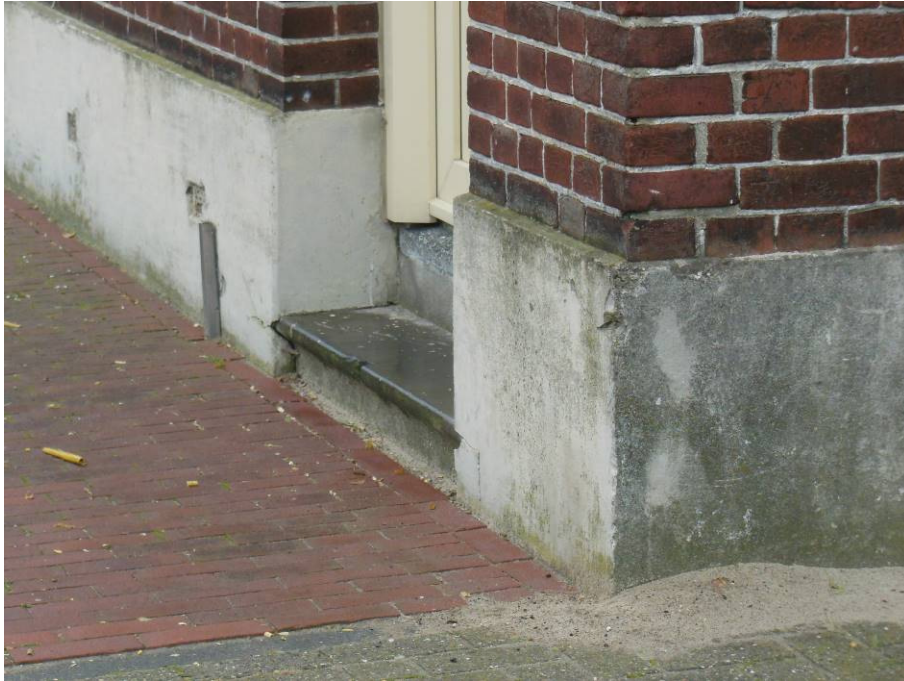
Zuidwestelijke zijgevel blind en opgetrokken in schoon metselwerk van rode baksteen in kruisverband. Begane grond met gepleisterde plint. Dichtgezette deur rechts. Balklaag met eenvoudige staafankers. Ter hoogte van de balklaag uiterst rechts een klein venster met segmentboog en betonnen lekdorpel. Gevel gaat door in een enkellaagse achterbouw met blinde gevel met dichtgezette deur en houten boeiboord. Verdieping met balklaag met eenvoudige staafankers. Zinken bakgoot.

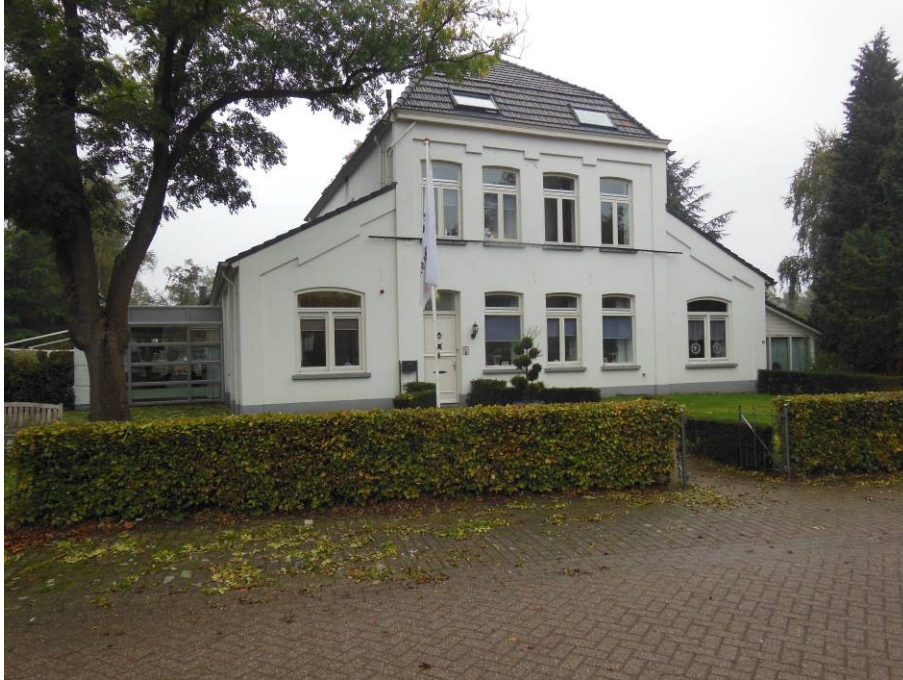
Hamonterweg 5, Budel-Schoot

Geheel gepleisterde tweelaagse vrijstaande villa uit 1895 onder mansarde-schilddak met links en rechts een eenlaagse zijbeuk onder lessenaarsdak.

Oostelijke voorgevel met gevelopeningen in een verdiept veld waardoor de voorgevel hoekrisalieten heeft en een licht uitspringende fries. Begane grond met grijs geschilderde plint. Links een houten voordeur met panelen onder een getoogd enkelruits bovenlicht. Rechts drie rechthoekige houten vensters met getoogde enkelruits bovenramen. Het middelste venster is een stolpvenster, de twee andere vensters zijn enkelruits. Betonnen lekdorpels. Balklaag met eenvoudige staafankers.

Verdieping met vier getoogde T-stolpvensters, vergelijkbaar met het middelste van de drie vensters op de begane grond. Betonnen lekdorpels. In de balklaag een hoekig staafanker. Geblokte fries. Geprofileerde houten bakgoot met zinken kraal.

Zijgevels grotendeels door zijbeuken bedekt. Centraal boven in de gevel is nog een deel van een rechthoekig venster zichtbaar.

Oostelijke gevel van de zijbeuk links eveneens met grijs geschilderde plint. Breder getoogd T-stolpvenster en betonnen lekdorpel in verdiept veld. Links een hoekrisaliet. Ter hoogte van de balklaag één eenvoudig staafanker. Schuin oplopende dakrand met licht uitspringende fries met hoekige blokversiering.

Zuidelijke zijgevel van deze zijbeuk met smalle steunberen en twee vensters, vergelijkbaar met de voorgevel. Rechts een regenpijp. Balklaag met staafanker. Zinken mastgoot.

Tegen deze zijbeuk is een moderne eenlaagse aanbouw met veel glas geplaatst.

Zuidelijke voorgevel van de zijbeuk rechts gespiegeld identiek aan de linkerzijbeuk. Een staafanker ontbreekt hier evenwel. Rechts tegen deze zijbeuk is een tweede (beschoten) aanbouw gezet.

Hoge slanke schoorsteen op het achterste deel van de nok. Mansarde-schilddak belegd met grijze muldenpannen. In voorste dakschild twee dakramen.

Dit pand is een bijzondere verschijning in Budel-Schoot vanwege zijn vorm en volume. Hoewel het pand een (moderne) pleisterlaag heeft en voorzien is van nieuwe, maar passende vensters, is het statige karakter behouden. De aanbouwen tegen de zijbeuken, zowel links als rechts doen afbreuk aan het monumentale beeld. Wij adviseren het pand aan te merken als cultuurhistorisch waardevol.

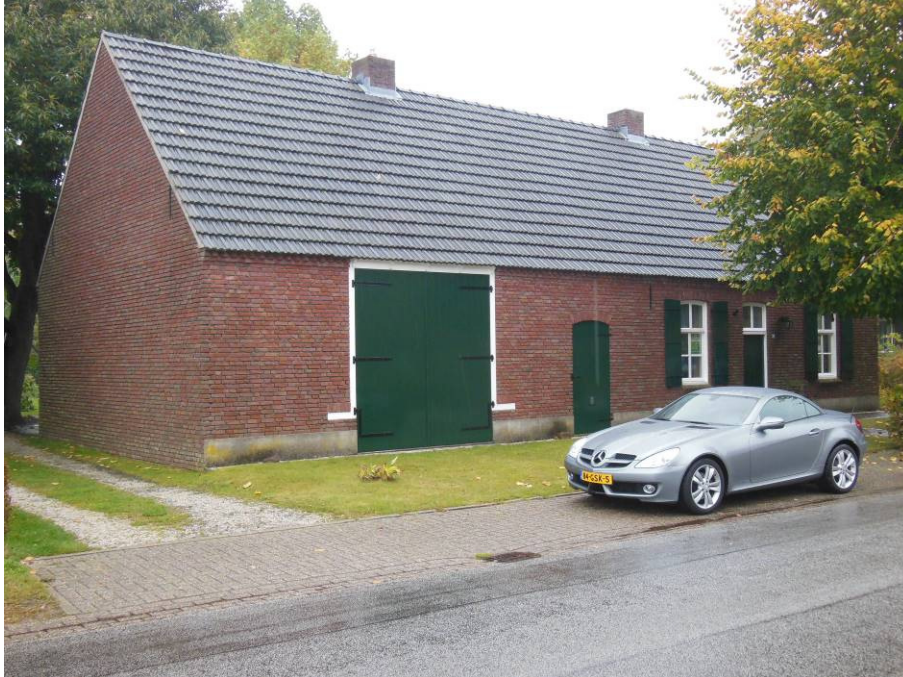
Hamonterweg 22, Budel-Schoot

Langgevelboerderij met traditioneel uiterlijk onder zadeldak, herbouwd na een brand in 1997.

Zuidwestelijke voorgevel opgetrokken in schoon metselwerk van rode baksteen in een wild verband. Diepe voegen. Gepleisterde plint. Links in de gevel een dubbele houten staldeur, met metalen geheng verbonden aan houten kozijnen. De verticale kozijnen raken niet tot aan de grond, maar lopen ca 50 cm boven de grond in een hoek even horizontaal door. Boven deze horizontale kozijndelen een rollaagje. Boven de poort een houten latei met sierlijke consoles. Centraal in de gevel een getoogde houten deur met metalen geheng onder een steense segmentboog.

Rechts in de voorgevel het woongedeelte, bestaande uit een centrale voordeur en twee vensters. Houten voordeur boven hardstenen drempel en deurneuten. Tweeruits getoogd bovenlicht. Steense segmentboog. Getoogde zesruits schuifvensters. Steense segmentbogen en bakstenen lekdorpels. Getoogde houten luiken met metalen geheng.

Links van het linkervenster in de balklaag één eenvoudig staafanker. Bovenzijde van de gevel met overhoekse muizentand.

Zadeldak belegd met grijze muldenpannen. Twee korte bakstenen schoorstenen op de nok.

Noordwestelijke zijgevel is blind met twee staafankers.

Zuidoostelijke zijgevel met op de begane grond een venster, vergelijkbaar met de vensters in de voorgevel. Steense segmentboog en bakstenen lekdorpel. Rechts een kleiner venster met steense rollaag en bakstenen lekdorpel. Eén staafanker in de balklaag.

Zolderverdieping met twee kleinere vensters met steense rollagen en bakstenen lekdorpels. Links en rechts een staafanker.

Hoewel het pand het uiterlijk heeft van een 19e-eeuwse langgevelboerderij en in een passende omgeving staat, hebben wij achteraf, in een gesprek met de eigenaar, moeten constateren dat het pand in 1997 na een brand volledig opnieuw opgebouwd is. Op grond hiervan zullen wij geen matrix invullen en het pand niet inhoudelijk waarderen. Wij adviseren het pand niet aan te merken als cultuurhistorisch waardevol.

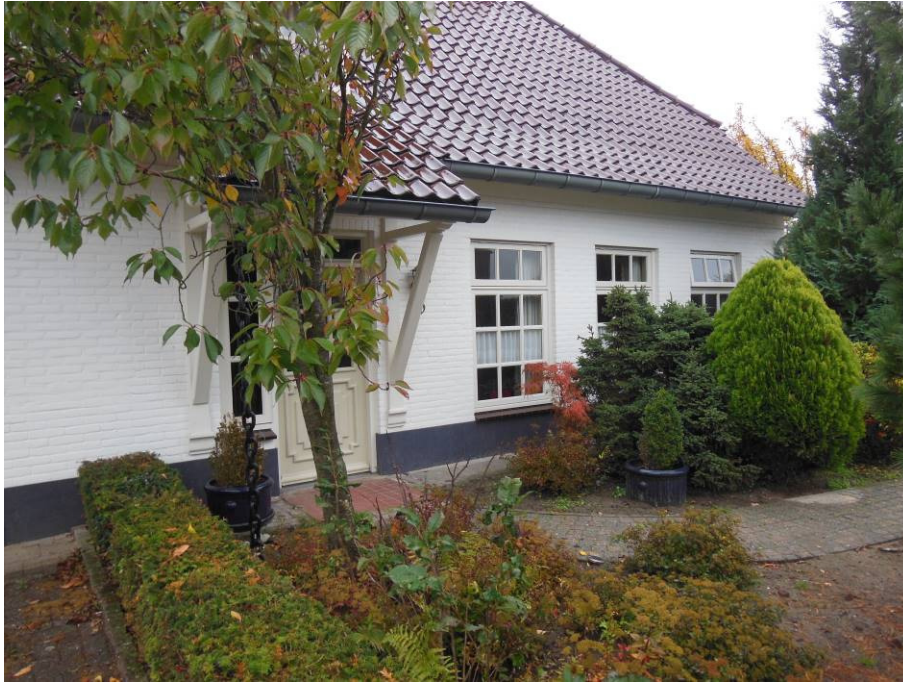
Hamonterweg 40, Budel-Schoot

Vrijstaande L-vormige boerderij of woonhuis met agrarische kenmerken uit 1971 onder geknikt schilddak (westelijke vleugel aan de straatzijde) en zadeldak (noordelijke dwarsvleugel).

Westelijke voorgevel opgetrokken in geschilderde bakstenen in een halfsteens verband. Grijs gepleisterde plint. Uiterst links en uiterst rechts in de gevel een zinken regenpijp. Links in de gevel het stalgedeelte met twee getoogde vierruits stalvensters. Steense segmentbogen en lekdorpels van donkere, hardgebakken tegels. Rechts van de vensters een getoogde houten deur onder een steense segmentboog.

Centrale deel van de gevel met links een getoogde dubbele houten staldeur onder een steense segmentboog. Rechts van deze staldeuren een rechthoekig houten negenruitsvenster met een drieruits bovenraam onder een halfsteense rollaag.

Rechts in de gevel het woongedeelte, bestaande uit een voordeur links en drie vensters rechts. De voordeur heeft een enkelruits bovenlicht en drie verticaal geplaatste enkelruits ramen links van de deur. Onder de zijramen een lekdorpel van donkere hardgebakken tegels. Boven het geheel van deur, bovenlicht en zijramen een halfsteense rollaag. Boven de deur een luifel met aflopend dakje dat de bovenliggende klimmende dakkapel volgt en een geheel vormt met het dak. De luifel wordt ondersteund door een houten constructie van muurstijlen, korbeels en sleutelstukken. De drie vensters geheel rechts in de gevel zijn identiek aan het venster rechts van de dubbele staldeuren.

Zinken mastgoot over de breedte van de gevel.

Schilddak met geknikte dakvoet belegd met bruine holle pannen. Twee bakstenen schoorstenen op de nok. Uiterst links een piron.

Noordelijke zijgevel van de dwarsvleugel opgetrokken in schoon metselwerk van rode bakstenen in een halfsteens verband. Uiterst links en midden in de gevel een zinken regenpijp.

Rechts in de gevel drie getoogde vierruits stalvensters. Steense segmentbogen en lekdorpels van hardgebakken tegels. Links in de gevel enkele moderne vensters en een forse poort.

Het gebouw heeft op zich weinig kenmerken van het agrarische Budel-Schoot, echter wel kenmerken van een bedrijfsgebouw. Aangezien het pand van relatief jonge datum is, wordt dit door ons laag gewaardeerd. Wij adviseren het pand niet aan te merken als cultuurhistorisch waardevol.

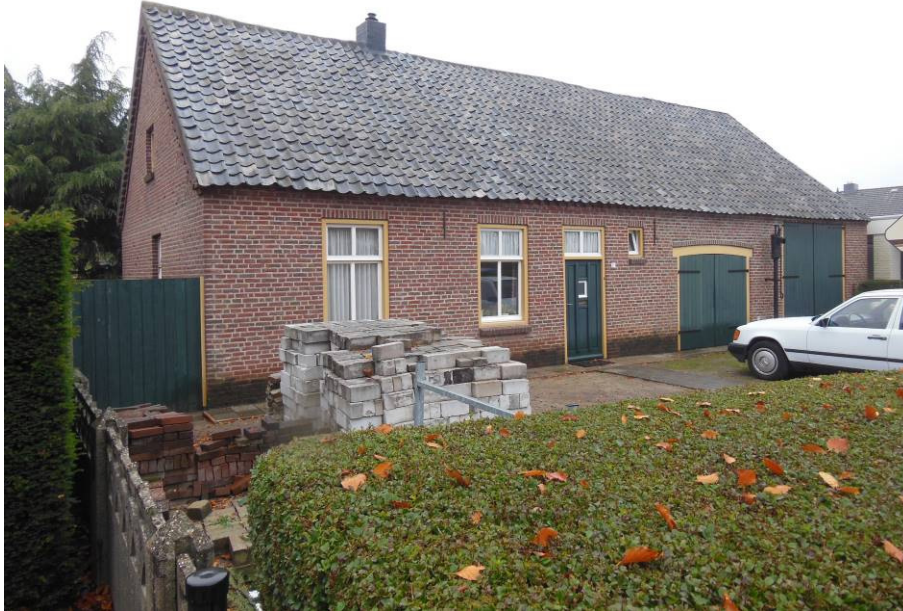
Parallelweg 17, Budel-Schoot

Arbeiderswoning met bedrijfs-/stalruimte onder zadeldak uit 1890.

Zuidelijke voorgevel opgetrokken in schoon metselwerk van rode bakstenen in een wild verband bestaande uit strekken, koppen en klezoren. Gevelopeningen in traditionele kleuren groen, oker en wit.

Centraal in de voorgevel een houten voordeur met kijkvenster en tweeruits bovenlicht. Halfsteense rollaag. Rechts van de deur een klein toiletraampje met halfsteense rollaag en bakstenen lekdorpel.

In het linkerdeel van de gevel twee rechthoekige tweeruits vensters met tweeruits bovenramen. Halfsteense rollagen en bakstenen lekdorpels.

Rechts in de gevel twee stuks dubbele houten staldeuren. De linkerstaldeur is licht getoogd en voorzien van stalen geheng. Aan de bovenzijde een getoogde of gedrukte latei. Daarboven een halfsteense segmentboog of gedrukte rollaag. Geheel rechts een hoge dubbele staldeur met metalen geheng. Tussen beide poorten een metalen waterpomp, die bevestigd is in de gevel. Ter hoogte van de balklaag twee eenvoudige staafankers.

Westelijke zijgevel met centraal venster of deur op de begane grond en een centraal venster op de zolderverdieping. Dakranden met versierd baksteenwerk, waaronder diagonaal geplaatste bakstenen en een platte muizentand. Boerenvlechtingen.

Zadeldak belegd met grijze oude holle pannen. Op de nok een bakstenen schoorsteen.

Dit pand is nagenoeg authentiek uit 1890. Het is kenmerkend voor de plattelandsbevolking die naast hun dagelijkse arbeid nog enig kleinvee hield. Dit soort woningen stond in Budel-Schoot vermoedelijk erg veel, maar is in de loop der jaren veel verdwenen. Wij adviseren het pand aan te merken als gemeentelijk monument.

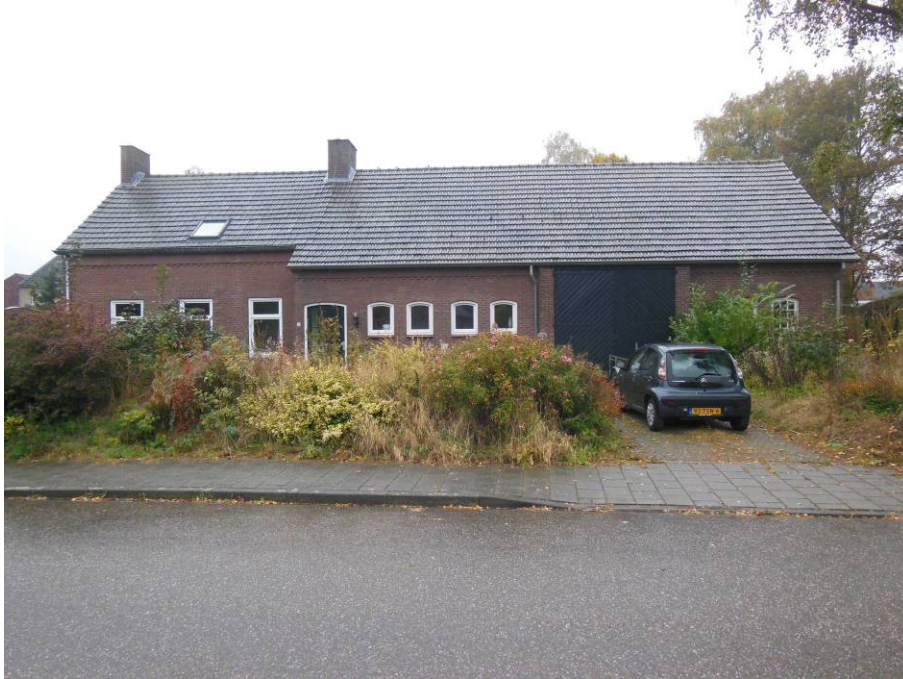
Pastoor Verbakelstraat 16, Budel-Schoot

Langgevelboerderij uit 1952 onder zadeldak, bestaande uit een verdiepte zuidvleugel en een vooruitspringende noordvleugel.

Oostelijke voorgevel van de verdiepte zuidvleugel is opgetrokken in schoon metselwerk van rode baksteen in een halfsteens verband. In dit geveldeel drie rechthoekige enkelruits vensters met enkelruits bovenramen. Steense strekken. Geheel links in de gevel een regenpijp. Fries met baksteenversiering in visgraatmotief met daaronder een platte muizentand. Mastgoot.

Oostelijke voorgevel van de vooruitspringende noordvleugel is opgetrokken in schoon metselwerk van rode baksteen in een halfsteens verband. Links een getoogde voordeur onder halfsteense segmentboog. Rechts van de deur vier getoogde enkelruits stalvensters onder halfsteense rolagen. Lekdorpels van bruin geglazuurde hardgebakken tegels. Rechts van de stalvensters een regenpijp. Fries met platte muizentand. Mastgoot.

Centraal in de vooruitspringende noordvleugel een licht uitspringend geveldeel met dubbele houten staldeur, diagonaal gespiegeld beschoten. Metalen geheng en latei.

In het rechterdeel van de vooruitspringende noordvleugel twee getoogde negenruitsvensters, onder halfsteense segmentbogen. Uiterst rechts in de gevel een regenpijp. Mastgoot over de gehele breedte van de noordvleugel.

Zuidelijke zijgevel betreft een tuitgevel en is opgetrokken in schoon metselwerk van rode baksteen in een halfsteens verband. Zolderverdieping met twee rechthoekige vensters onder zwevende halfsteense segmentbogen. Lekdorpels. Schuine dakranden met platte muizentand.

Noordelijke zijgevel betreft een topgevel en is opgetrokken in schoon metselwerk van rode baksteen in een halfsteens verband. Op de begane grond links een deur of venster met halfsteense segmentboog.

Dit pand is kenmerkend voor de agrarische omgeving van Budel-Schoot. Het betreft een pand met veel kenmerken van een agrarische onderneming. Het pand dateert uit de wederopbouwperiode en heeft veel kenmerken van deze bouwstijl. Hoewel de vermoedelijk stalen roeden van de vensters verdwenen zijn, is het pand nagenoeg authentiek. Wij adviseren het pand aan te merken als cultuurhistorisch waardevol.

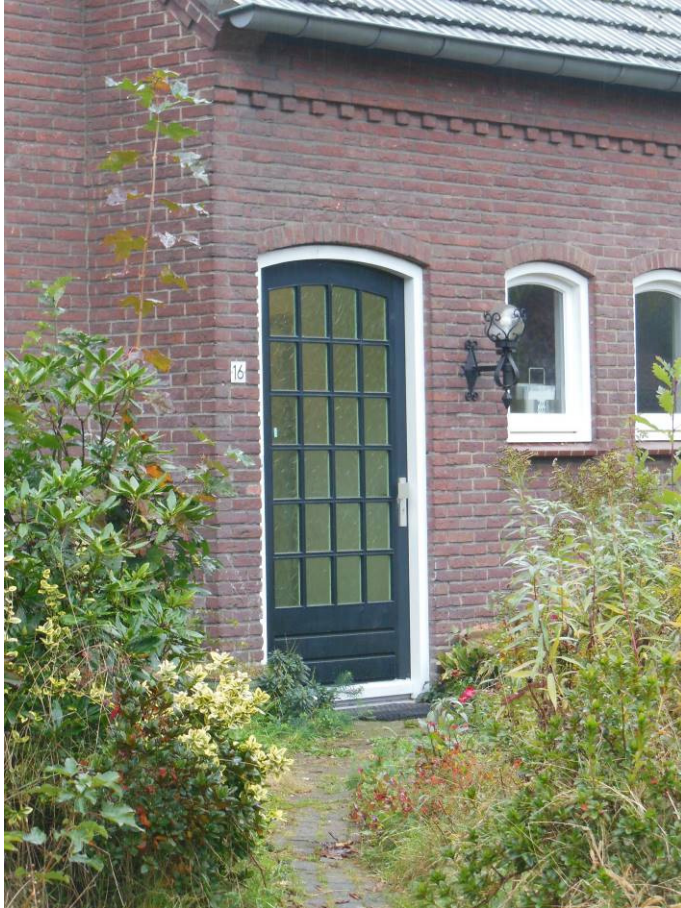
Zadeldak belegd met grijze muldenpannen. In het dakschild boven de zuidvleugel een dakraam. Twee gemetselde schoorstenen op de nok.

Links en rechts tegen de boerderij een muurdeel onder steense rollaag met centraal een dubbele getoogde houten poort onder steense segmentboog. Poort is diagonaal gespiegeld beschoten. Metalen geheng. Het muurdeel met poort is gevat tussen twee hoekpilasters met pions.

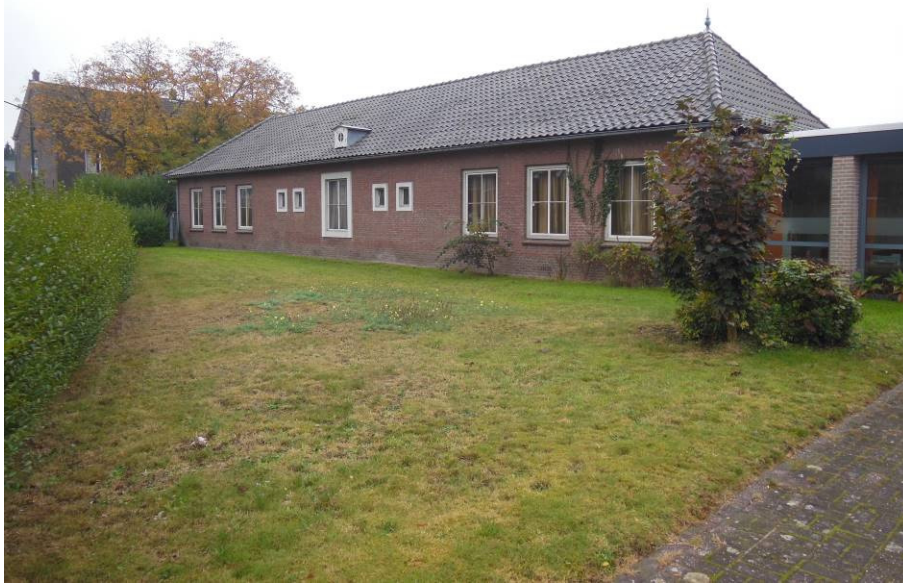
Pater Ullingsstraat 1, Budel-Schoot

Schoolcomplex uit 1951, bestaande uit een brede noordvleugel en een twee achtervleugels, die samen een L-vormig oppervlak hebben. Voor deze beschrijving zal alleen de brede noordvleugel beschreven worden. Deze vleugel heeft een schilddak met overstekende dakranden met geknikte dakvoeten en zinken bakgoten.

Noordelijke voorgevel opgetrokken in schoon metselwerk van lichtrode bakstenen in een Vlaams verband. Trasraam. De gevel is symmetrisch opgebouwd met centraal een vierruits vensters met smalle stalen roeden gevat is een betonnen omlijsting. Zowel links als rechts van dit venster twee kleine rechthoekige enkelruits vensters met ruitvormig glas-in-lood, eveneens gevat in betonnen omlijstingen. Links en rechts in de gevel drie rechthoekige vierruits vensters met smalle stalen roeden. Boven deze vensters anderhalfsteense strekken en bakstenen lekdorpels. Uiterst links en uiterst rechts in de gevel een zinken regenpijp.

Oostelijke zijgevel opgetrokken in schoon metselwerk van lichtrode bakstenen in een Vlaams verband. Trasraam. De gevel is blind met rechts een verticale betonnen brievenbus en links midden een vierkante betonnen gevelplastic met in reliëf een gestileerd kruis en een centrale bol.

Op de nokeinden van het brede schilddak een piron. Centraal in het voorste dakschild een houten dakkapel in de vorm van een vogelhuisje. In de voorgevel van de dakkapel een vierruits rondlicht met smalle stalen roeden. Zadeldakje met flauwe dakhelling met zinken kraal en piron.

Dit schoolgebouw is in 1951 gerealiseerd, in de eerste jaren na de Tweede Wereldoorlog. Kenmerkend voor deze wederopbouwperiode is de eenvoudige bouw met eenvoudige en goedkope materialen. De school kenmerkt alle bouwstijlelementen die van toepassing zijn in de wederopbouwperiode, zoals de stalen roeden, strekken, Vlaams verband, 1%-kunstuiting, betonnen omlijstingen. Ook de achter liggende vleugels lijken nagenoeg authentiek te zijn. Wij adviseren het gehele complex aan te merken als gemeentelijk monument.

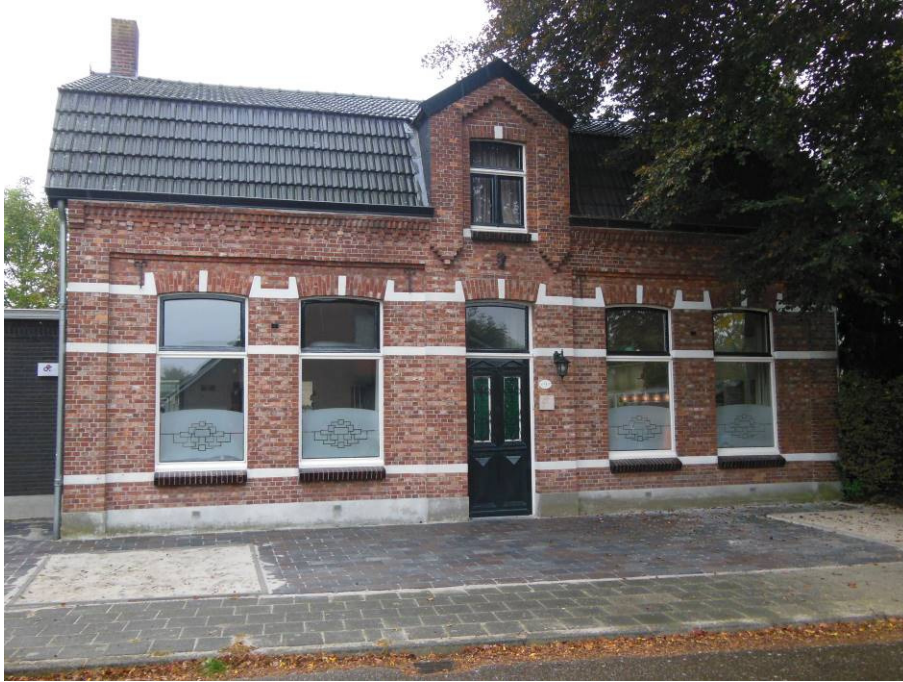
Pater Ullingsstraat 9, Budel-Schoot

Vrijstaande villa uit 1902 onder mansardedak met stijlkenmerken van het eclecticisme en neorenaissance. Links tegen de zijgevel een eenlaagse aanbouw onder platdak.

Noordelijke voorgevel opgetrokken in lichtrode baksteen in kruisverband. Knipvoegen. Symmetrische indeling met een centrale voordeur in een middenrisaliet met Vlaamse gevel. Links en rechts in een verdiept veld twee vensters. Hoekrisalieten. Gepleisterde plint. Rijk versierde houten voordeur met twee verticale kijkvensters achter ijzeren deurtraliës. Beide kijkvensters zijn afgetopt met een houtsnijwerk in de vorm van een classicistisch hoofdgestel met fronton. Onderzijde van de deur met twee verticaal gepositioneerde diamantkoppen. Geprofileerd deurkalf en getoogd enkelruits bovenlicht.

Boven de deur een anderhalfsteense segmentboog met betonnen aanzet- en sluitstenen. Ook boven de deur een gietijzeren vlaggenstokhouder met Franse lelie. De twee vensters links en de twee vensters rechts bestaan elk uit een enkele ruit met een geprofileerde tussendorpel en getoogd enkelruits bovenraam. Lekdorpels van donkerrode geglazuurde bakstenen en anderhalfsteense segmentbogen met betonnen aanzet- en sluitstenen. Over de gehele breedte van de voorgevel betonnen onderdorpel-, tussendorpel- en bovendorpelbanden, waarbij de laatstgenoemde doorloopt in de aanzetstenen van de segmentbogen. Ter hoogte van de balklaag vier staafankers met een dubbele krul in de top. Licht uitspringende fries met daarop, aan de bovenzijde een rijk versierde baksteenlijst, bestaande uit een platte en een overhoekse muizentand. Geheel links en geheel rechts in de gevel een zinken regenpijp. Vlaamse gevel met uitspringende hoeklisenen die aan de onderzijden getrapt zijn en naar de top van de Vlaamse gevel eveneens getrapt doorlopen. In de Vlaamse gevel op de verdieping een licht-getoogd T-stolpvenster met geprofileerde tussendorpel. Lekdorpels van donkerrode geglazuurde bakstenen met aan weerszijde een betonnen aanzetsteen. Licht-getoogde segmentboog met betonnen sluitsteen. Zadeldakje met houten windveer aan de voorzijde.

Oostelijke zijgevel opgetrokken in lichtrode baksteen in kruisverband. Knipvoegen. Gepleisterde plint. Begane grond met rechts een licht-getoogd T-stolpvenster met geprofileerde tussendorpel. Anderhalfsteense segmentboog en betonnen lekdorpel. Balklaag met eenvoudige staafankers.

Zolderverdieping met twee vensters, gelijk aan het venster op de begane grond recht, echter een maatje kleiner. Dakranden ondersteund door houten consoles. Op het nokeinde een sierlijk element bestaande uit een rond radvormig deel met een akroterie met Franse lelie daarboven.

Deze dorpsvilla is, afgezien van de verdwenen roeden in de vensters van de voorgevel, geheel authentiek uit 1902. Het pand valt op door zijn rijke detaillering (voorkeur!) en perfecte restauratie. De aanbouw links verstoort het monumentale beeld van de villa. Wij adviseren het pand aan te merken als gemeentelijk monument.

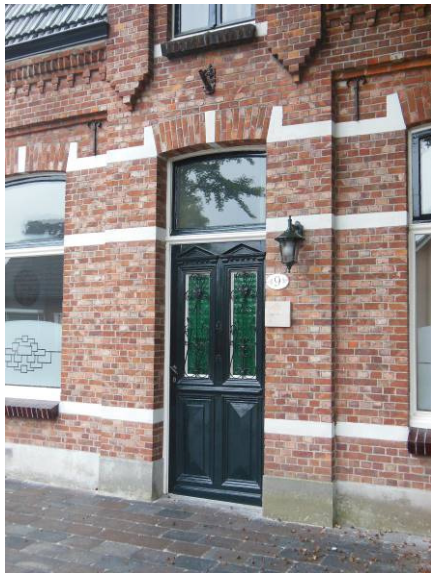
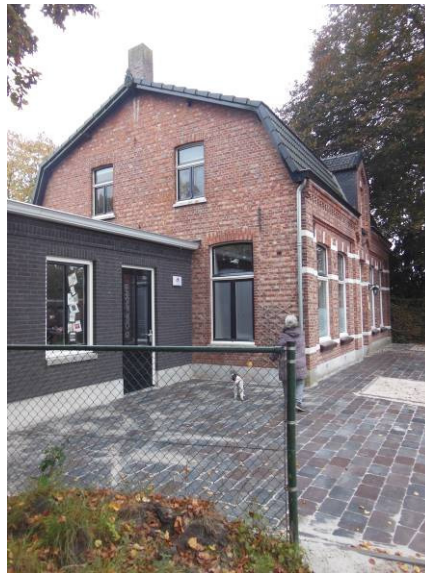
Ook in de westelijke zijgevel is een dergelijke versiering op het nokeind aangebracht.

Mansardedak belegd met grijze muldenpannen en twee schoorstenen aan weerszijden van de nok.
