## **Cultuurhistorische beschrijving en waardering van het aanzicht van een aantal panden in de dorpskern Gastel in de gemeente Cranendonk**

Uitgevoerd in opdracht van de A2-erfgoedcommissie, ten behoeve van een eventuele aanwijzing van deze panden als cultuurhistorisch waardevolle objecten

Dit rapport werd opgesteld door  
Cultuurhistorisch Bureau Hüsken en Zoon  
Eindhoven

november 2016

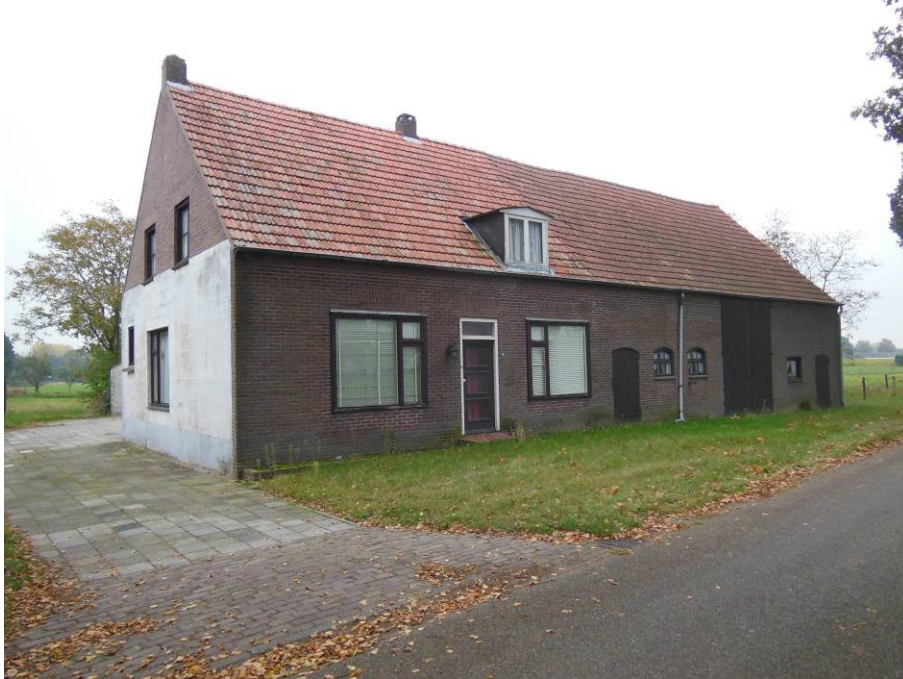
## Bergsestraat 8, Gastel

Langgevelboerderij onder zadeldak uit 1920. Eenlaagse aanbouw onder lessenaarsdak aan achterzijde.

Westelijke voorgevel opgetrokken in schoon metselwerk van rode baksteen, deels in een halfsteens verband en deels in kruisverband. Gemoderniseerd woongedeelte links in de gevel, bestaande uit een voordeur boven een stoepje van rode tegels. Enkelruits bovenlicht. Zwevende anderhalfsteense strek. Links en rechts van de voordeur gespiegeld een fors modern venster zonder lekdorpels. Zwevende anderhalfsteense strekken. Rechts van het woonhuisgedeelte een getoogde houten deur met metalen geheng onder een dubbele segmentboog van een rij recht opstaande koppen en een rij plat liggende koppen daarboven. Rechts van deze deur twee getoogde houten zesruits stalvensters, waarbij de bovenste helft een klepraam betreft. Bakstenen lekdorpels en een dubbele segmentboog, vergelijkbaar met die boven de houten deur. Tussen de stalvensters een kunststof regenpijp. Rechts in de gevel een hoge dubbele houten deeldeur met metalen geheng. Gevel rechts van de hoge deeldeuren is opgetrokken in kruisverband. Links een rechthoekig enkelruits venster met bakstenen lekdorpel en halfsteense rollaag. Rechts daarvan een getoogde houten deur met metalen geheng onder een dubbele segmentboog. Uiterst rechts in de gevel een regenpijp. Over de gehele breedte van de gevel een bakgoot.

Het pand staat in een landelijke omgeving. De boerderij is herkenbaar als langgevelboerderij. De gemoderniseerde voordeur, vensters en het gewijzigde metselverband doen afbreuk aan de waarde. Wij adviseren het pand niet aan te merken als cultuurhistorisch waardevol.

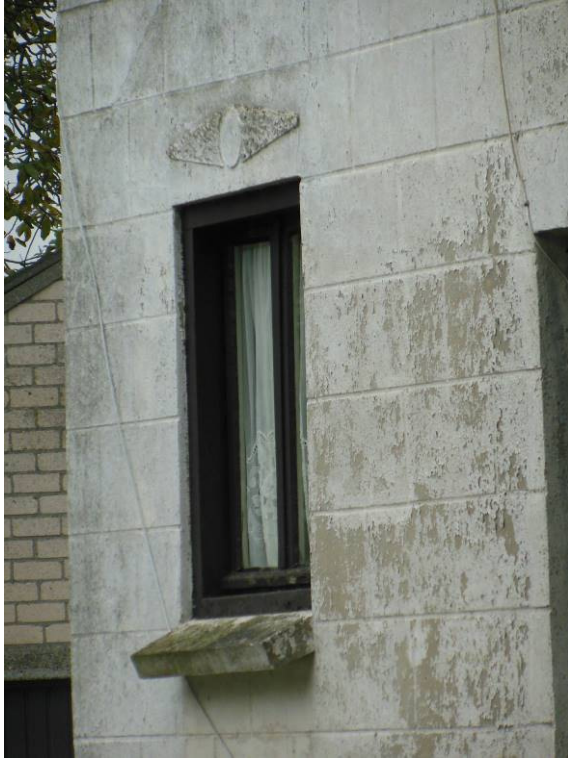
Noordelijke zijgevel betreft een topgevel met schoorsteen met een begane grondgedeelte opgetrokken in een pleisterlaag met schijnvoegen. Zolderverdieping in schoon metselwerk van rode baksteen in een halfsteens verband.

Begane grond met grijs geschilderde gepleisterde plint. Links van het midden een fors gemoderniseerd venster, vergelijkbaar met de vensters in het woongedeelte in de voorgevel. Dit venster in de zijgevel heeft echter een lekdorpel van donkere hardgebakken tegels. Links in de zijgevel een hoger gelegen opkamerraam. Betonnen of gepleisterde lekdorpel. Boven dit venster een versiering met gebosseerde delen.

Zolderverdieping met twee rechthoekige vierruits stolpvensters. Bakstenen lekdorpels en anderhalfsteense strekken.

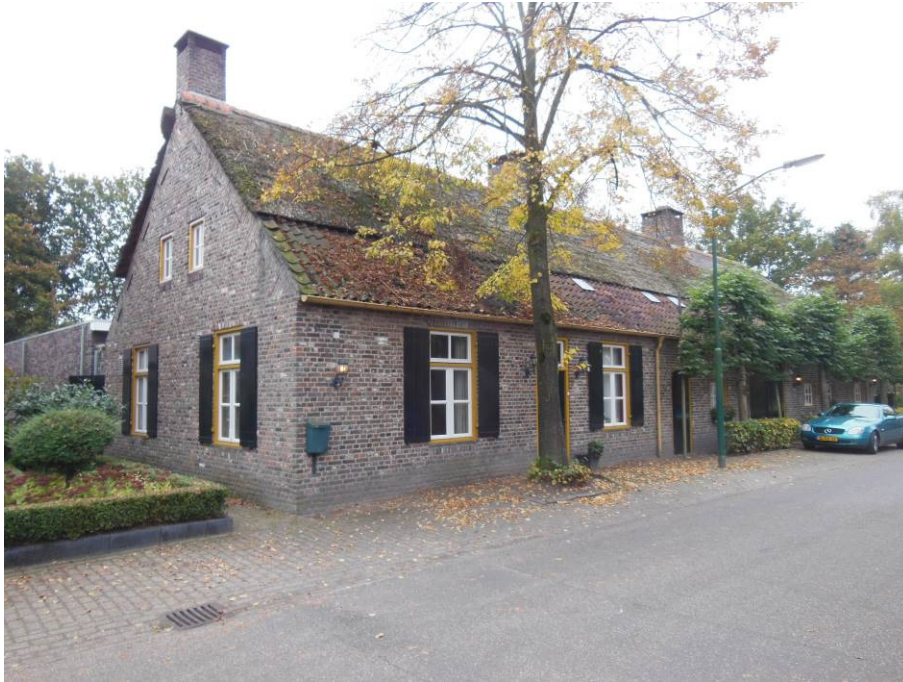
## De Dijk 8, Gastel

Langgevelboerderij onder zadeldak met wolfseind. Vermoedelijk -op basis van de vormgeving- midden-/laat-19e eeuws.

Noordwestelijke voorgevel opgetrokken in schoon metselwerk van rode baksteen in kruisverband. De bakstenen hebben hier en daar een witte aanslag; mogelijk dat deze boerderij voorheen gepleisterd is geweest. Ook is mogelijk dat de gevels opnieuw zijn opgebouwd. De boerderij is geschilderd in de traditionele kleuren donkergroen, okergeel en wit.

Linkerdeel van de gevel met het woongedeelte, bestaande uit een centrale houten voordeur met een (moderne?) metalen deurklopper in de vorm van een hoefijzer met een koeienkop ertussen. Tweeruits bovenlicht. De deurkozijnen zijn in het bovenlichtgedeelte verfraaid met biljoenen. Links en rechts van de voordeur een houten vierruits stolpvenster met daarboven een deurkalf en een tweeruits bovenraam. Een loodslabbe over de laag met strekken bij het linkervenster dient voor waterafvoer. De vensters zijn voorzien van houten blinden. Onder de vensters een laag van strekken met een halfsteense rollaag daaronder. Ook boven het venster een halfsteense rollaag. Rechts van het rechtervenster een geschilderde zinken regenpijp met vergaarbak.

Centrale deel van de gevel met links een getoogde houten deur met halfsteense segmentboog. Rechts hiervan een rechthoekig zesruits stalvenster, waarvan de kozijnen verfraaid zijn met biljoenen. Halfsteense rollaag boven het venster. Onder het venster een laag van strekken en een halfsteense rollaag daaronder. Een loodslabbe over de laag met strekken dient voor waterafvoer. Verderop rechts een forse dubbele houten deeldeur, bestaande uit onderdeuren en bovendeuren met een vierruits kijkvenster. De deuren zijn voorzien van metalen geheng en in de rechteronderdeur is een winket aangebracht. De deeldeuren steken ongeveer een halve meter boven de gevelbeëindiging uit.

Rechts in de gevel drie rechthoekige zesruits stalvensters, waarvan de kozijnen verfraaid zijn met biljoenen. Halfsteense rollaag boven de vensters en onder de vensters een laag van

strekken en een halfsteense rollaag daaronder. Een loodslabbe over de laag met strekken dient voor waterafvoer. Rechts van het rechtervenster een geschilderde zinken regenpijp met vergaarbak.

Over de breedte van de gevel loopt een geschilderde mastgoot met zinken kraal. Ter plaatse van de hoge deeldeuren is deze goot onderbroken en loopt een losse mastgoot boven de deuren.

Zeer gaaf pand, bezit alle kenmerken van een traditionele, laat 19e-eeuwse langgevelboerderij. Doordat het uiterlijk compleet gaaf is, houden we rekening met het feit dat het pand mogelijk volledig nieuw gebouwd is. Wij adviseren het pand aan te merken als gemeentelijk monument.

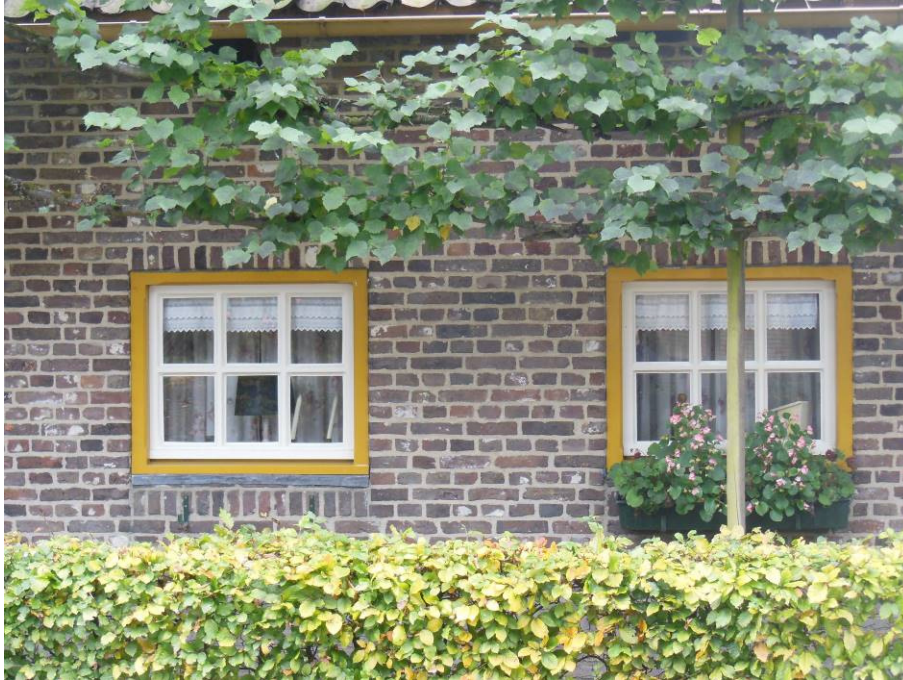
Noordoostelijke zijgevel betreft een topgevel met schoorsteen, opgetrokken in schoon metselwerk van rode bakstenen in kruisverband. De bakstenen hebben hier en daar een witte aanslag; mogelijk dat deze boerderij voorheen gepleisterd is geweest.

Begane grond met twee vensters, vergelijkbaar met de vensters in het woongedeelte van de voorgevel. Ook de rollagen zijn vergelijkbaar.

Zolderverdieping met twee kleinere, rechthoekige vierruits vensters, gevat in kozijnen, die verfraaid zijn met biljoenen. Halfsteense rollaag boven de vensters. Onder de vensters een laag met strekken en een halfsteense rollaag daaronder. Schuine zijden van de gevel met boerenvlechtwerk en diagonaal geplaatste staafankers. Sierlijk anker met dubbele krul in de top.

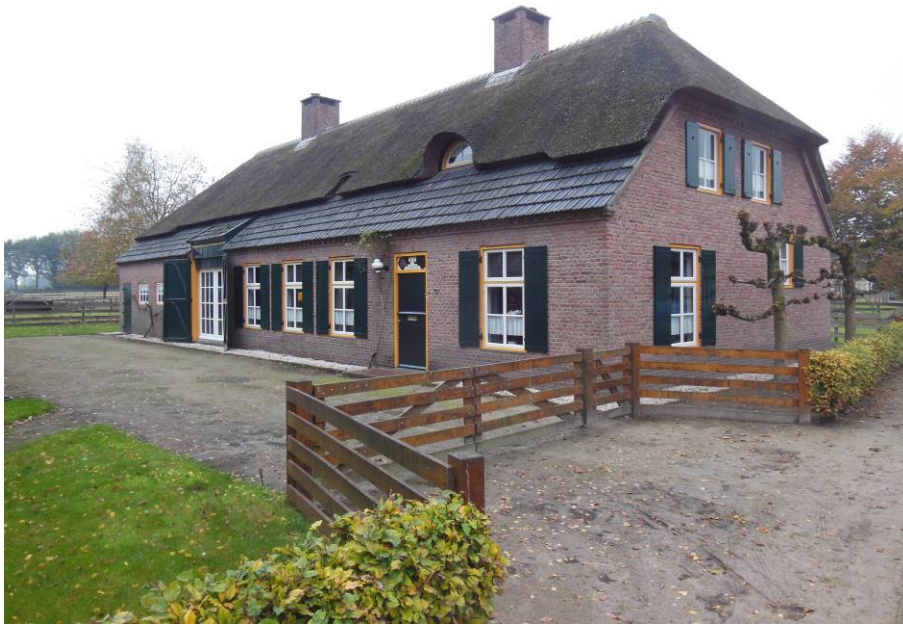
## De Dijk 12, Gastel

(Gerestaureerde) langgevelboerderij uit 1835, gesitueerd met de kopse kant naar de straatzijde. Schilddak met wolfseind aan de straatzijde. De boerderij is geschilderd in de traditionele kleuren donkergroen, okergeel en wit. Noordelijke achtergevel heeft achteraan een uitbouw met lessenaarsdak. Verder behoren nog twee losse volumes uit 1978 en 1996 bij deze boerderij.

Zuidelijke voorgevel opgetrokken in schoon metselwerk van rode baksteen in kruisverband. Rechts het woongedeelte met een houten voordeur, bestaande uit een boven- en onderdeur. Stoepje van rode tegels. Enkelruits bovenlicht met levensboom. Steense rollaag. Rechts van de voordeur een rechthoekig vierruits venster met daarboven een deurkalf en een tweeruits bovenraam. De venster zijn voorzien van houten blinden met bovenin een hartvormige uitsparing. Onder de vensters een laag van strekken met een halfsteense rollaag daaronder. Boven het venster een steense rollaag.

Middendeel van de gevel met drie vensters, geheel vergelijkbaar met het venster rechts. Linkerdeel van de gevel met een forse dubbele houten deeldeur. Deze steekt iets boven de gevel uit en heeft daar een klimmend dakje. De deuren zijn aan de binnenkant voorzien van een spiegelklamp. Achter deze houten deeldeuren twee moderne twaalfruits tuindeuren. Boven de tuindeuren een houten beschot. Boven de deeldeuren een zelfde houten beschot. Links van de deeldeuren twee rechthoekige zesruits stalramen. Onder de vensters een laag van strekken met een halfsteense rollaag daaronder. Boven het venster een steense rollaag. Uiterst links in de gevel een rechthoekige houten deur met metalen geheng onder een steense rollaag. Over de gehele breedte van de gevel een fries met baksteenversiering in de vorm van een platte muizentand. Deze fries wordt ter hoogte van de deeldeuren onderbroken.

Zeer gaaf pand, bezit alle kenmerken van een traditionele, vroeg 19e-eeuwse langgevelboerderij. Doordat het uiterlijk compleet gaaf is, houden we rekening met het feit dat het pand mogelijk volledig nieuw gebouwd is. Wij adviseren het pand aan te merken als gemeentelijk monument.

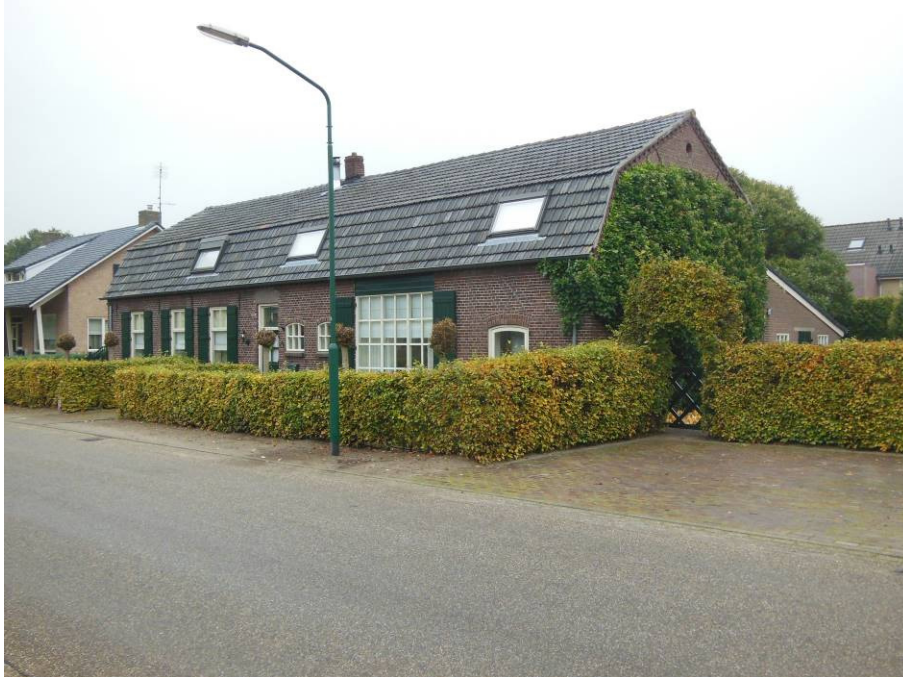
## De Dijk 19, Gastel

Langgevelboerderij 'Beauséjour' onder mansardedak uit 1928.

Zuidwestelijke voorgevel opgetrokken in schoon metselwerk van rode baksteen in kruisverband. Trasraam van donkerrode bakstenen, afgetopt met een halfsteense rollaag. Links in de gevel het woonhuisgedeelte met een voordeur onder een tweeruits bovenlicht met levensboom. Anderhalfsteense strek daarboven. De strek en het metselwerk rondom de voordeur zijn vernieuwd. Links van de voordeur drie rechthoekige enkelruitsvensters met tweeruits bovenlichten. Houten luiken. Lekdorpels van donkere hardgebakken tegels. Anderhalfsteense strekken. Het metselwerk onder de vensters is vernieuwd. Uiterst links in de gevel een zinken regenpijp.

Rechterdeel van de gevel met het stalgedeelte dat gedomineerd wordt door een fors modern 24-ruits venster, waarboven een houten beschoot. Onder het venster schoon metselwerk in halfsteens verband. Houten luiken die tot aan de grond reiken, maar het forse venster niet geheel kunnen afsluiten. Links van dit forse venster twee getoogde zesruits stalvensters met bakstenen lekdorpels en halfsteense segmentbogen. Rechts in de gevel een langwerpige getoogde enkelruits venster met daarboven een steense segmentboog, afgetopt met een segmentboog van liggende koppen. Het venster loopt aan de onderzijde door tot in het trasraam. Metselwerk onder het venster is vernieuwd.

Eenvoudige staafankers ter hoogte van de balklaag. Fries met platte muizentand over de gehele breedte van de gevel, met uitzondering van het forse 24-ruits venster.

De boerderij is goed herkenbaar als langgevelboerderij met moderne (vroeg-20ste-eeuwse kenmerken). De authentieke uitstraling is hoog, echter het forse 24-ruits-venster en de dakramen doen hier afbreuk aan. Wij adviseren het pand aan te merken als cultuurhistorisch waardevol.

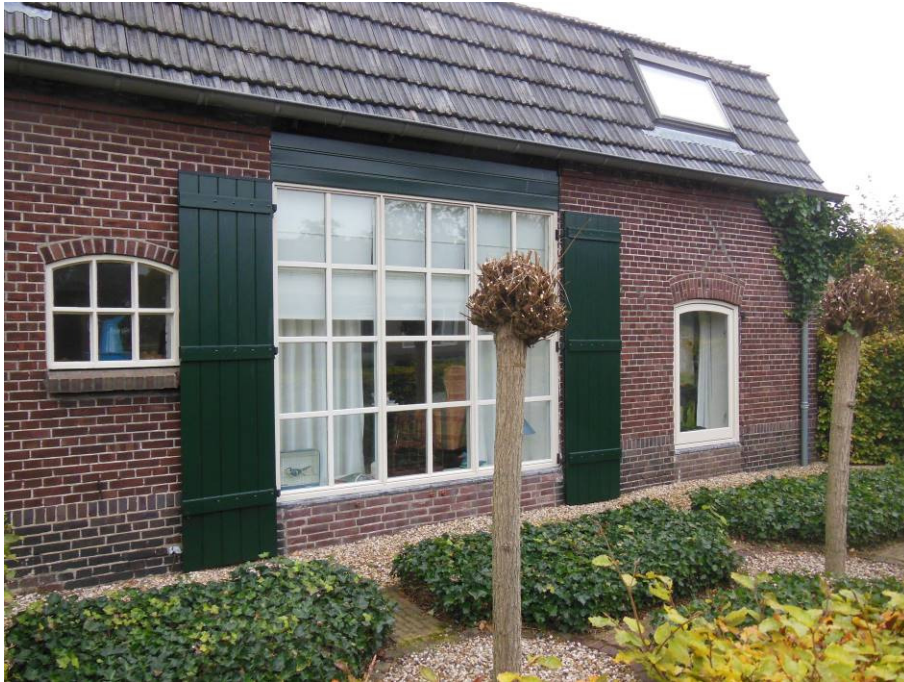
Begane grond met rechts een venster, vergelijkbaar met de vensters in het woongedeelte van de voorgevel. Hier echter geen strek maar een steense rollaag er boven en een bakstenen lekdorpel aan de onderzijde. Links een opkamerraam, kleiner van formaat, maar verder gelijk aan het raam rechts. Staafankers ter hoogte van de balklaag.

Verdieping met twee enkelruits vensters. Steense rollagen en bakstenen lekdorpels. Uitkragende baksteenversiering in de geveltop en ter hoogte van de schouderdij. Schuine zijden van de gevel met diagonaal geplaatste staafankers en baksteenversiering in de vorm van een platte muizentand.

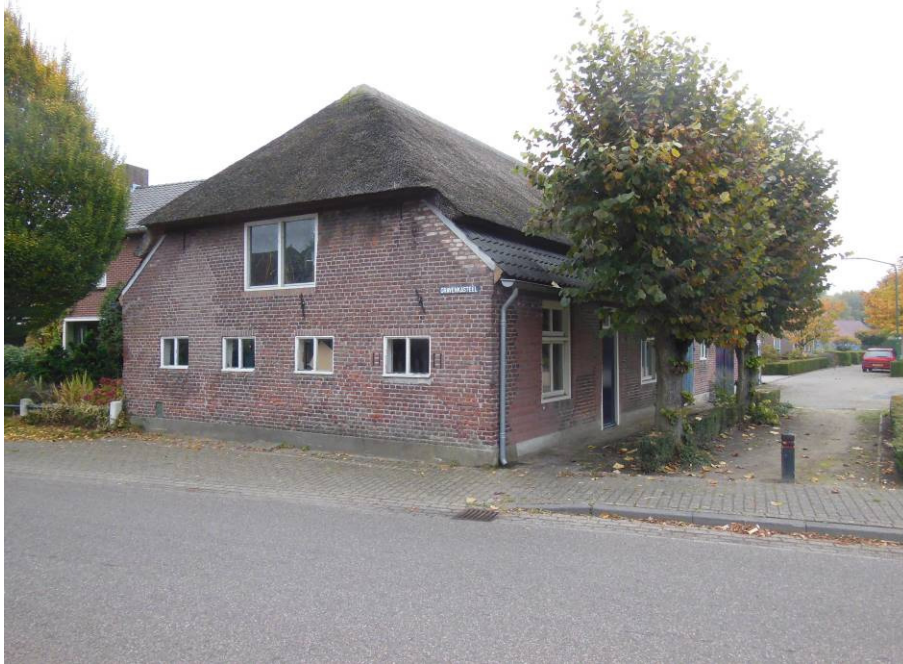
## Gravenkasteel 1, Gastel

Vermoedelijk 18e of 19e-eeuwse langgevelboerderij onder wolfdak, gelegen in de dorpskern. Zuidoostelijke gevel met aanbouwtje onder lessenaarsdak. Alle vensters zijn in het verleden vervangen door rechthoekige vensters.

Zuidwestelijke voorgevel opgetrokken in schoon metselwerk van rode baksteen in kruisverband. Het metselwerk is op diverse plaatsen vernieuwd. Gecementeerde plint. Links in de gevel het woonhuisgedeelte met een centrale houten voordeur onder een tweeruits bovenlicht. Links en rechts van de voordeur een rechthoekig tweeruits venster met tweeruits bovenraam, gescheiden door een tussendorpel. Halfsteense rollaag onder de vensters. Uiterst links in de gevel een zinken regenpijp.

Centrale deel van de gevel met houten deur met metalen geheng onder steense rollaag. Links en rechts van deze deur een tweeruits stalraam onder een steense rollaag.

Rechts in de gevel een dubbele houten deeldeur met metalen geheng. Rechts van deze deeldeuren een stalvenster, vergelijkbaar met de andere stalvensters in deze gevel. Uiterst rechts een zinken regenpijp.

Eenvoudige staafankers ter hoogte van de balklaag. Gevelbeëindiging met rollaag over de gehele breedte, met uitzondering van de deeldeuren. Zinken mastgoot.

De jaren geleden gemoderniseerde vensters doen afbreuk aan de authenticiteit van deze boerderij. De reden waarom dit pand toch hoog gewaardeerd wordt, is de ouderdom, de prominente verschijningsvorm en de ligging in de kern van het dorp. Cultuurhistorisch scoort dit pand dus erg hoog. Wij adviseren het pand aan te merken als gemeentelijk monument.

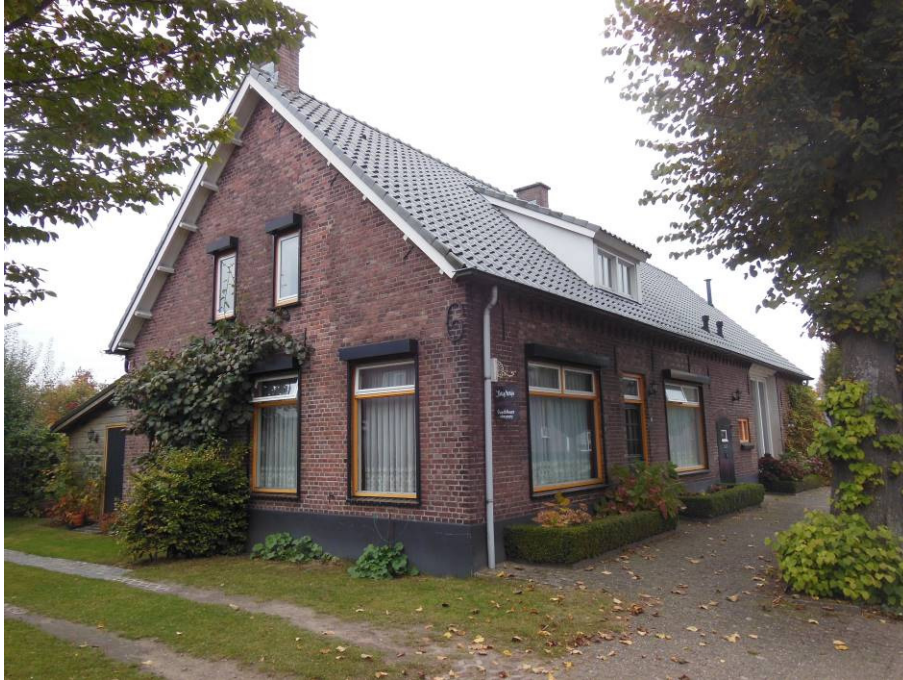
## Gravenkasteel 18, Gastel

Oorspronkelijke langgevelboerderij uit 1916 onder zadeldak, later verbouwd tot woonhuis met agrarische kenmerken.

Zuidoostelijke voorgevel opgetrokken in schoon metselwerk van rode baksteen in kruisverband. Het metselwerk is op diverse plaatsen vernieuwd. Grijs geschilderde, gepleisterde plint.

Linkerdeel van de gevel met het woonhuisgedeelte, bestaande uit een centrale houten voordeur boven een hardstenen drempel. Enkelruits bovenlicht met daarboven een betonnen latei. Direct rechts van de voordeur is een oude huisnummerbeschildering zichtbaar: 'A57'. Links en rechts van de voordeur een fors enkelruits venster met dubbele bovenramen. Lekdorpels van donkere hardgebakken tegels. Uiterst links in de gevel een kunststof regenpijp.

Centrale deel van de gevel met een getoogde houten deur onder een steense segmentboog. Bakstenen drempel. Metalen geheng en metalen deurklopper met versiering in de vorm van bloemen. Klein enkelruits kijkvenster. Rechts van deze deur twee gekoppelde vierruits vensters met versieringen in de vorm van biljoenen in de bovenzijden. Bakstenen lekdorpel en steense rollaag.

Rechterdeel van de gevel met een fors drieruits venster onder een latei met consoles. Over de gehele breedte van de gevel staafankers ter hoogte van de balklaag. Keperfries. Zinken bakgoot.

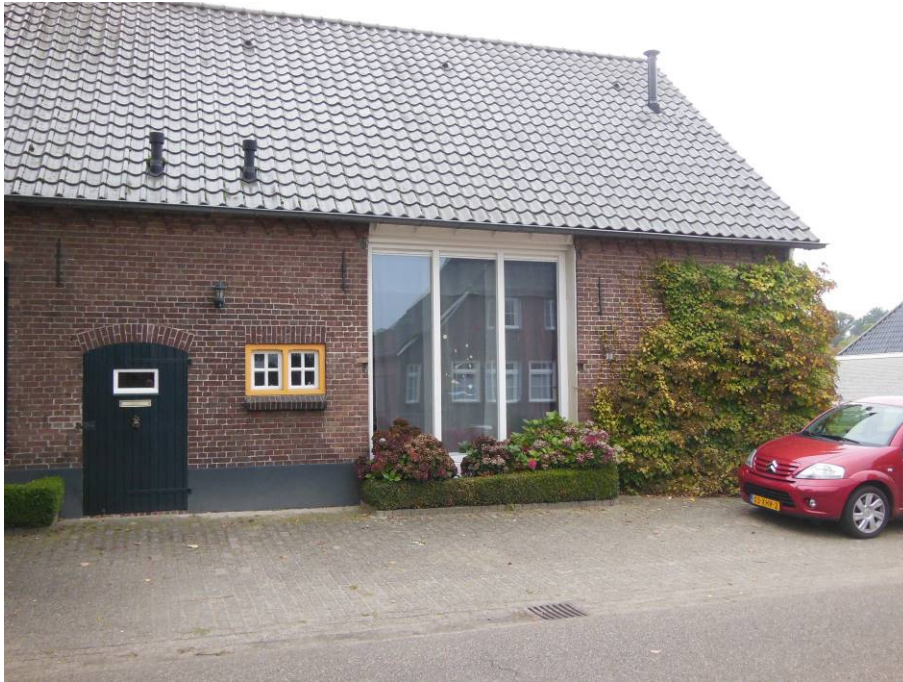
Begane grond met rechts twee enkelruits vensters en enkelruits klepramen. Lekdorpels van donkere hardgebakken tegels. Links een enkelruits opkamervenster met een lekdorpel van donkere hardgebakken tegels. Smeedijzeren jaartalankers '1916' ter hoogte van de balklaag. Zolderverdieping met twee enkelruits vensters met lekdorpels van donkere hardgebakken tegels. Schuine zijden van de gevel met kleine, diagonaal geplaatste staafankers. Overstekende dakrand, ondersteund door rechte consoles.

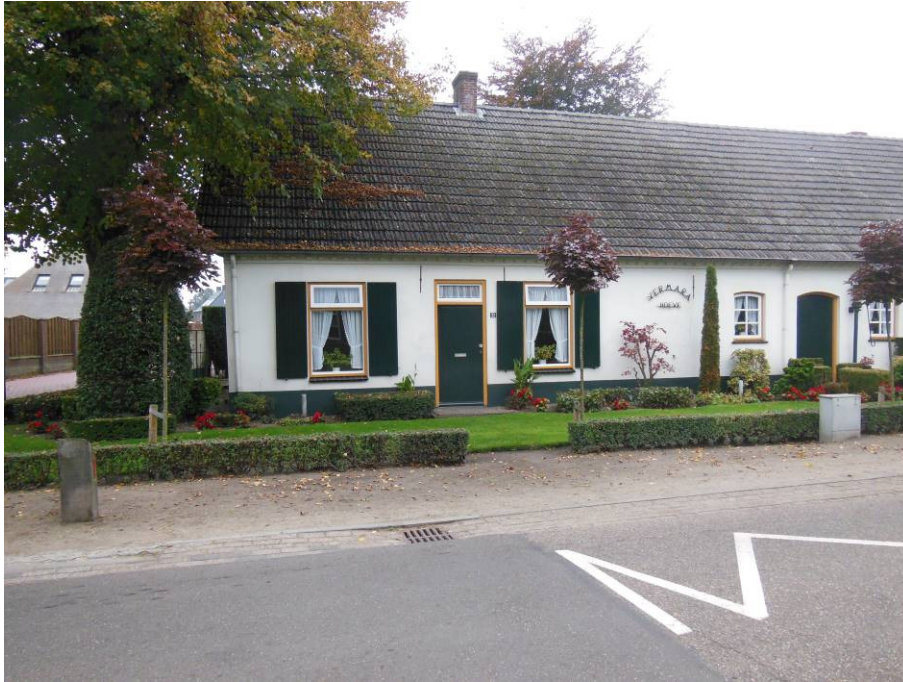
## Gravenkasteel 32-34, Gastel

Oorspronkelijke langgevelboerderij 'Vermara hoeve' onder zadeldak uit 1910, tegenwoordig opgesplitst in twee wooneenheden. De hoeve is wit gepleisterd met grijs geschilderde plinten. Eenlaagse aanbouw onder lessenaarsdak tegen noordoostelijke zijgevel.

Zuidoostelijke voorgevel met links het woongedeelte van nummer 32 met een centrale houten voordeur boven een bakstenen stoepje. Links en rechts van deze voordeur een enkelruits venster met enkelruits bovenraam met houten luiken boven een lekdorpel van donkere hardgebakken tegels. Rechts van het rechtervenster in smeedijzeren letters 'Vermara hoeve'. Middendeel van de voorgevel met een getoogde houten deur. Links en rechts van deze deur een getoogd zesruits stalraam boven een lekdorpel van donkere hardgebakken tegels. Tussen de deur en het linkerstalvenster een regenpijp. Tussen de deur en het rechterstalvenster een waterpomp, die in de gevel bevestigd is en daar mogelijk oorspronkelijk niet gestaan zal hebben.

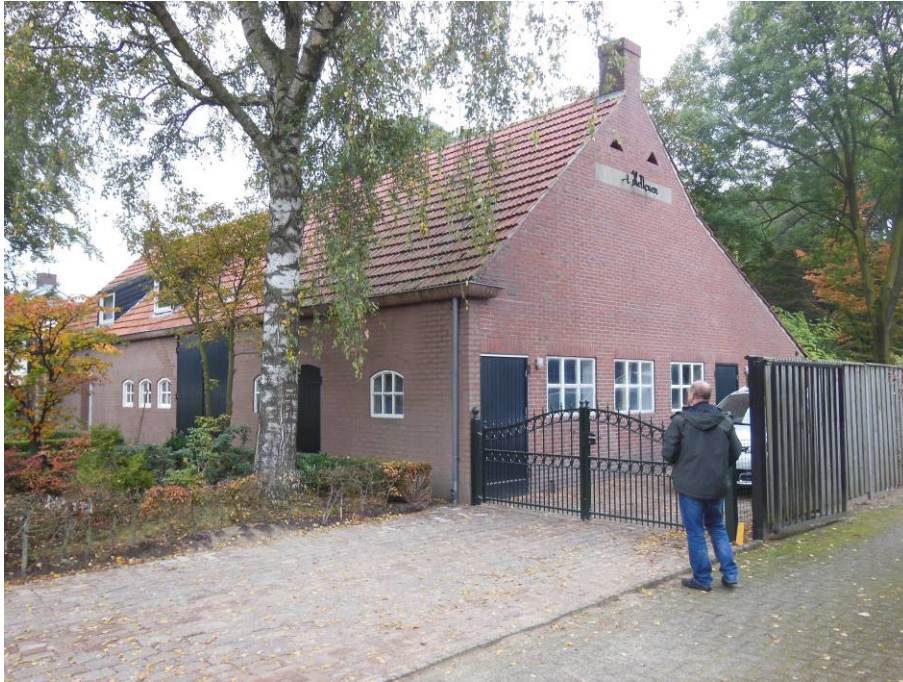
Langgevelboerderij 't Helteren' onder zadeldak met mogelijke kern van 1895 en uiterlijk uit de tweede helft van de 20e eeuw. Mogelijk is het pand nieuw gebouwd in de wederopbouwperiode (ca. 1950-1960).

Westelijke voorgevel opgetrokken in schoon metselwerk van lichtrode baksteen in een halfsteens verband. Halfsteense rollaag als onderdorpelband.

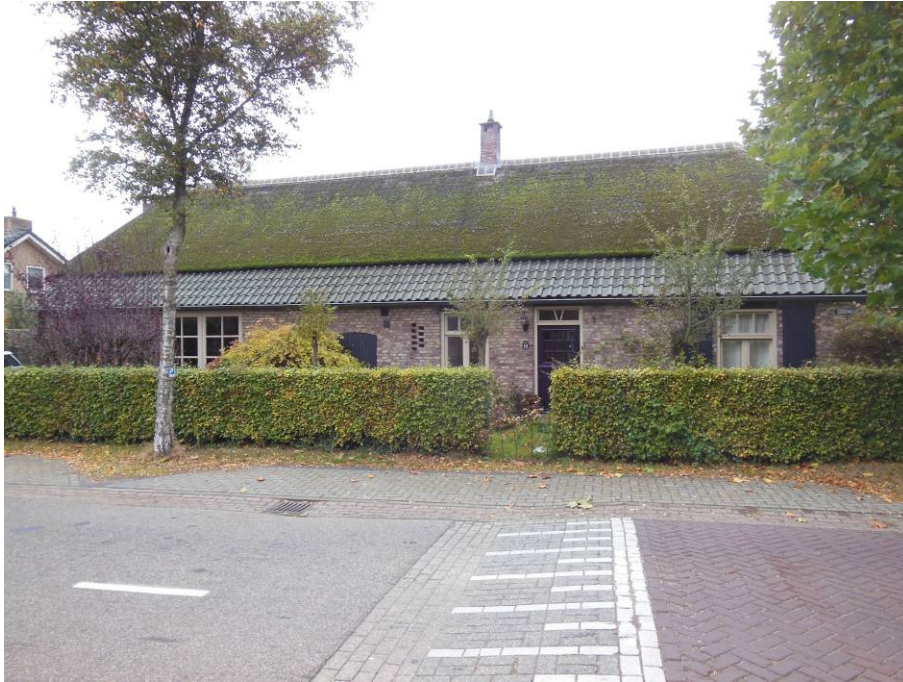
Vermoedelijk 18e of eerste helft 19e-eeuwse langgevelboerderij onder wolfdak. De bakstenen hebben hier en daar een witte aanslag; mogelijk dat deze boerderij voorheen gepleisterd is geweest. Vrijstaande garage uit 1977 onder dak met schilden, rechts van de boerderij.

Oostelijke voorgevel opgetrokken in schoon metselwerk van rode baksteen in een wild verband, hetgeen bewijst dat de voorgevel in latere tijden opnieuw is opgetrokken. De bakstenen hebben hier en daar een witte aanslag; mogelijk dat deze boerderij voorheen gepleisterd is geweest.

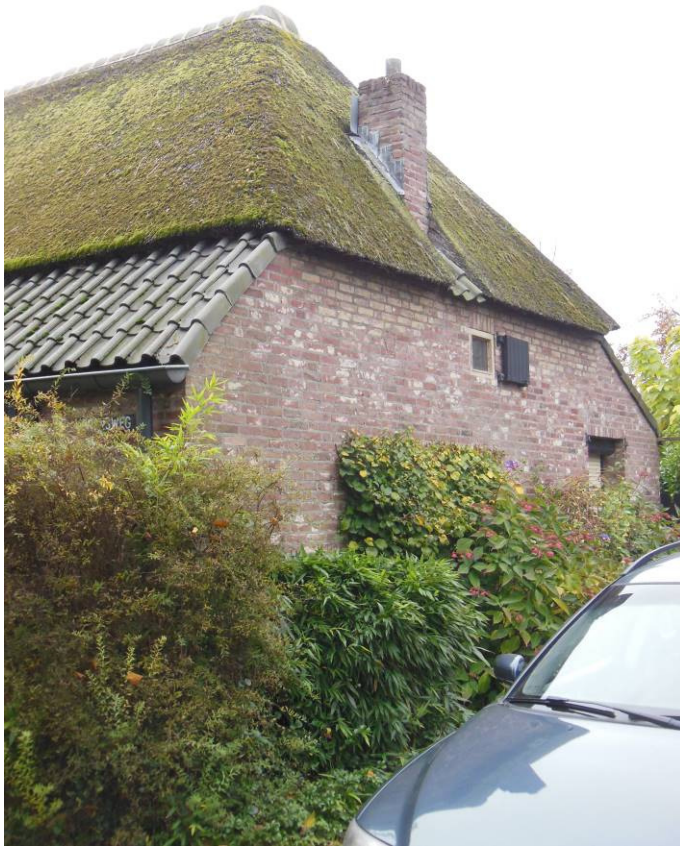
Wolfdak gedeeltelijk belegd met grijze verbeterde holle pannen en riet daarboven. Bakstenen schoorstenen in het zuidelijke en noordelijke wolfseind. Verder nog een bakstenen schoorsteen op de nok van het dak waar ook vorstpannen liggen met “apenkoten” op de nokeinden.

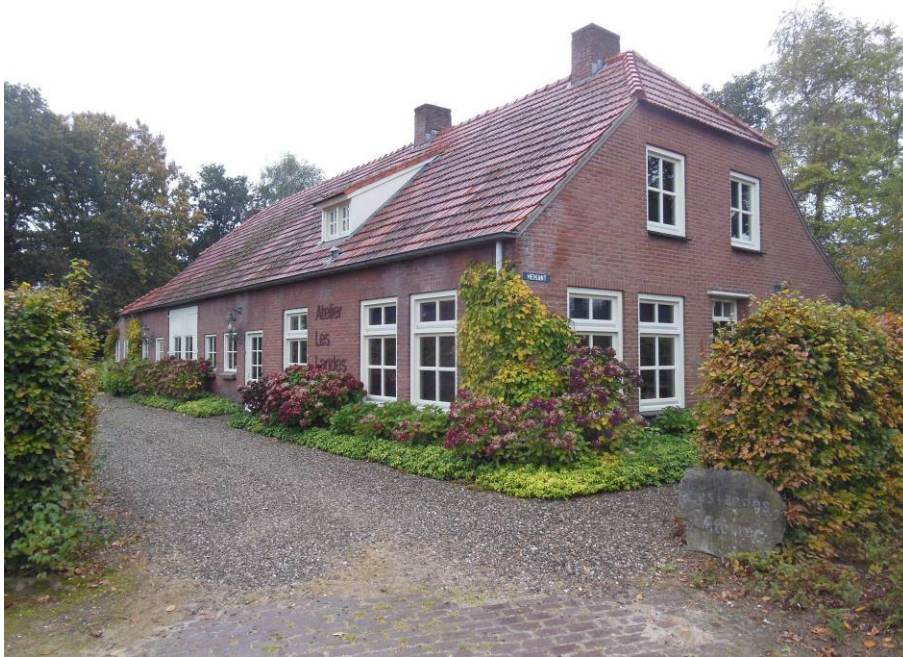
Voormalige wederopbouw-langgevelvoerderij uit 1951 onder wolfdak met de voorgevel in de korte gevel. Tegenwoordig als atelier Les Landes in gebruik. Gevels opgetrokken in schoon metselwerk van rode baksteen in een halfsteens verband. Trasraam van donkerrode baksteen.

Noordwestelijke voorgevel is niet symmetrisch, maar heeft een knik in de schuine zijde rechts. De voordeur staat even rechts van het midden in deze kopgevel. Houten voordeur onder tweeruits bovenlicht in een ondiepe portiek, afgetopt met een betonnen luifellatei. Direct links van de voordeur een aardewerken brievenbus. Links hiervan twee vierruits vensters met tussendorpel en tweeruits bovenraam daarboven. Lekdorpels van donkere hardgebakken tegels. Steense rollagen boven de vensters. Rechts van de voordeur één venster, vergelijkbaar met de vensters links. Schuin links boven het rechtervenster een ijzeren vlaggenstokhouder met een versiering in de vorm van een kroon. Zolderverdieping met twee vierruits vensters onder een steense rollaag. Lekdorpels van donkere hardgebakken tegels.

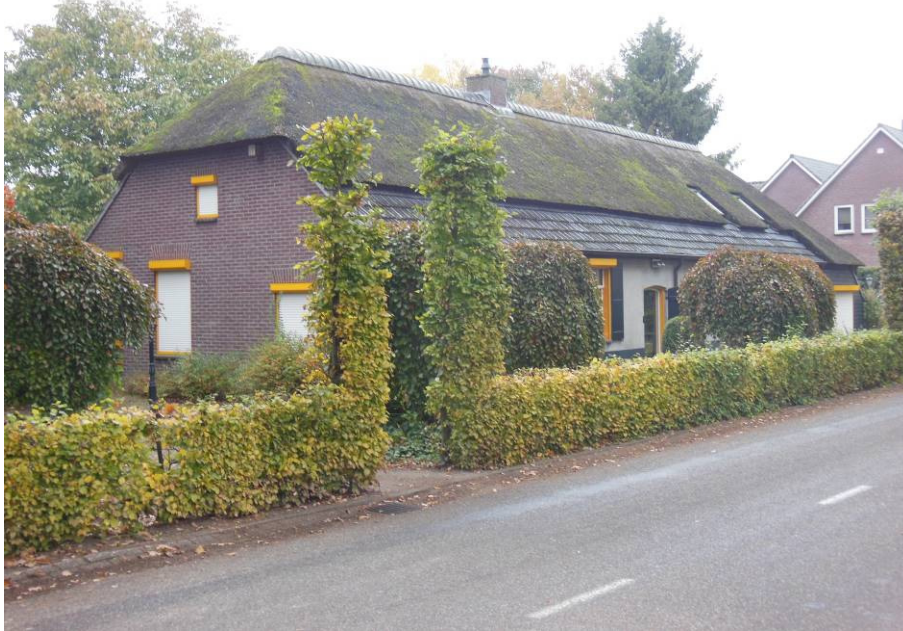
Langgevelboerderij uit 1870 onder dak met wolfeind en verlengd eindschild.

Zuidoostelijke voorgevel grotendeels gepleisterd met schijnvoegen. Alle gevelopeningen (met uitzondering van de stalramen) worden ontsierd door gele metalen bakken, waarin rolluiken zijn gedraaid. Rechterdeel beschoten. Donker geschilderde gepleisterde plint over nagenoeg de gehele breedte van de voorgevel.

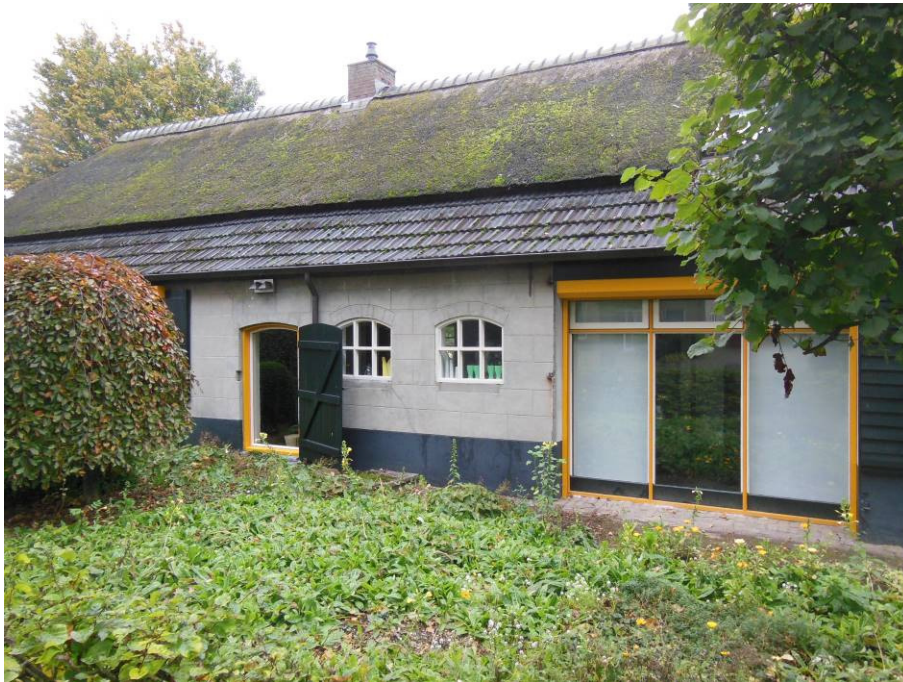
Bakstenen lekdorpel. Geheel links een opkamerraam en kelderraam, beide afgesloten met een rolluik. Boven het opkamerraam een halfsteense rollaag. Onder het opkamerraam en het kelderraam een bakstenen lekdorpel.

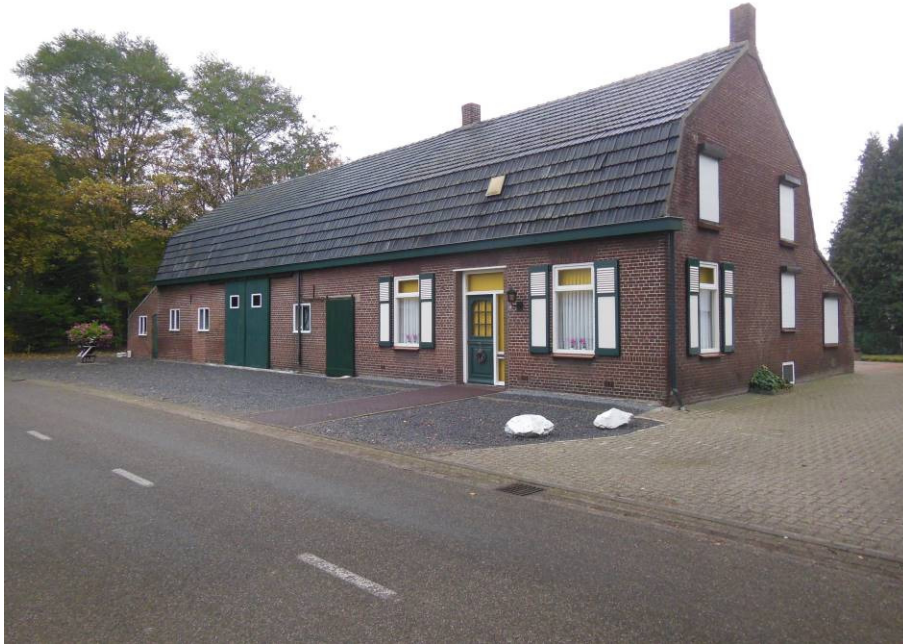
Langgevelboerderij onder mansardedak uit 1934. Aftang met lessenaarsdak, iets terug liggend, links van de zuidoostelijke voorgevel en een aftang met lessenaarsdak rechts van de noordoostelijke zijgevel.

Zuidoostelijke voorgevel opgetrokken in schoon metselwerk van donkerrode baksteen in kruisverband. Over de gehele breedte van de gevel loopt een halfsteense rollaag als onderdorpelband.

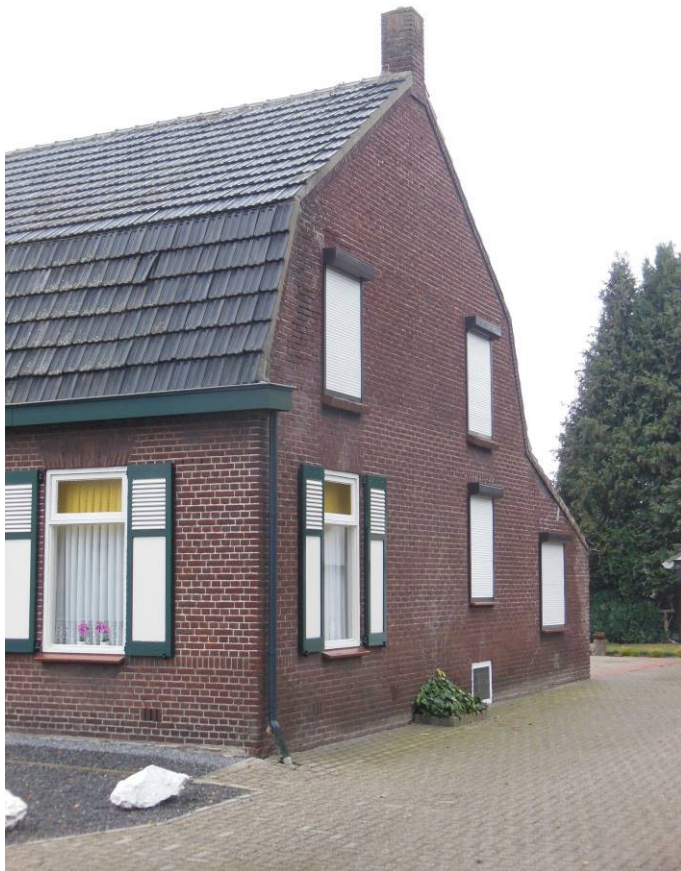
Afhang met lessenaarsdak ligt iets terug, links van de zuidoostelijke voorgevel. Zuidoostelijke voorgevel van de afhang opgetrokken in schoon metselwerk van rode bakstenen in een halfsteens verband. Rechts in deze gevel een getoogde houten deur met metalen geheng onder een dubbele segmentboog waarvan de onderste rij koppen omhoog staan en de bovenste rij koppen plat liggen. Links een dubbelvenster, vergelijkbaar met de overige dubbel-stalvensters in de voorgevel. Steense rollaag die rechts één steen korter is dan de breedte van het venster.

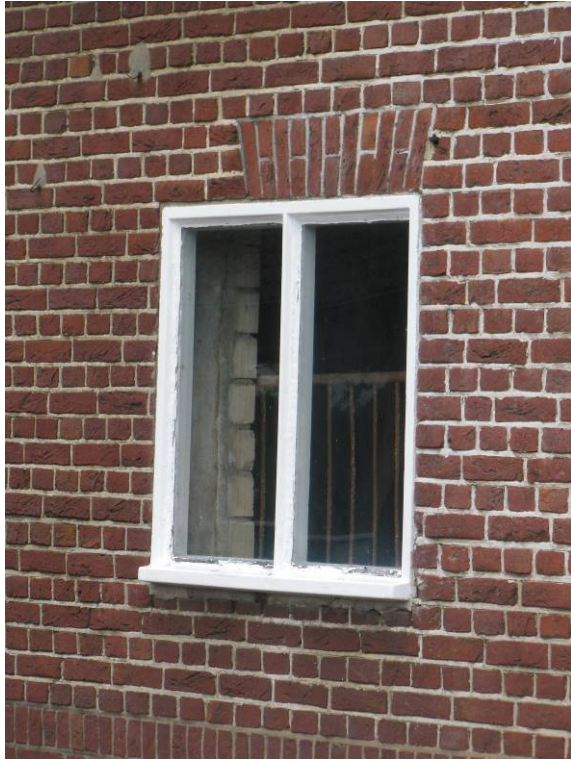
Zolderverdieping met twee vensters, die met een rolluik gesloten waren. Bakstenen lekdorpels en steense strekken. Schuine dakranden en geveltop steken licht uit ten opzichte van de overige delen van de gevel.

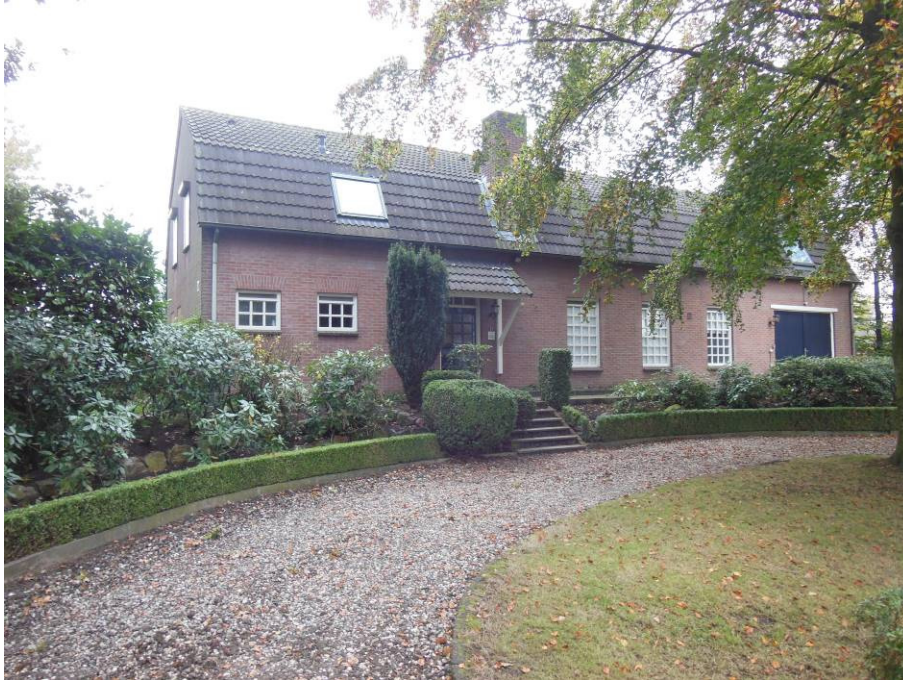
Langgevelboerderij of woonhuis met agrarische kenmerken onder mansardedak. Het pand ligt op een verhoging en is via een trap bereikbaar. Het pand is mogelijk niet ouder dan 1973.

Zuidoostelijke voorgevel opgetrokken in schoon metselwerk van lichtrode baksteen in een halfsteens verband.

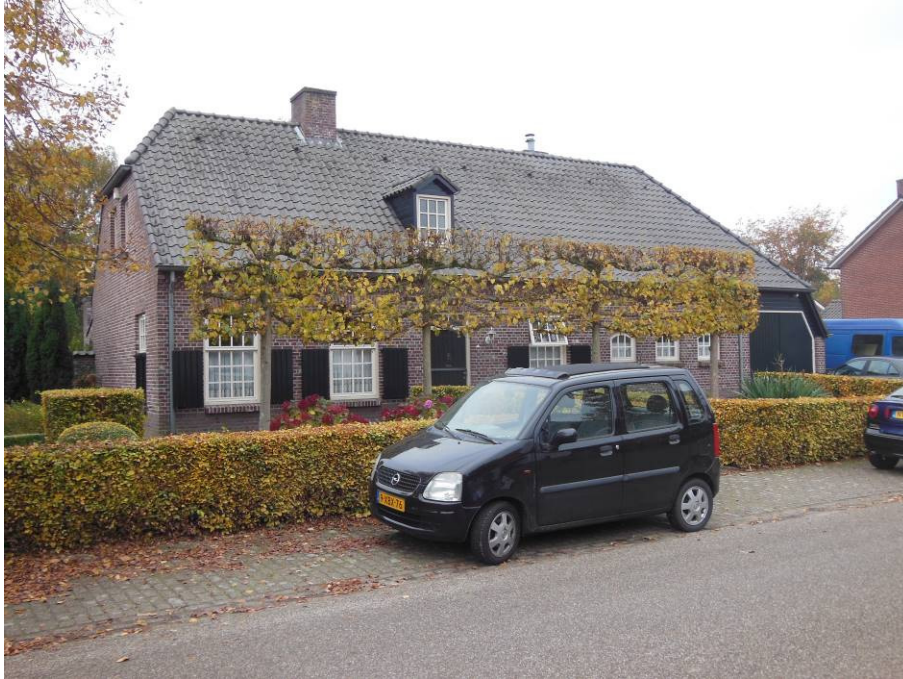
Langgevelboerderij onder dak met wolfeind en verlaagd dakschild. Uiterlijke kenmerken van een 19e-eeuwse boerderij, die volledige gerestaureerd is. Mogelijk is de boerderij echter pas in 1968 nieuw gebouwd.

Noordoostelijke voorgevel opgetrokken in schoon metselwerk van donkerrode baksteen in kruisverband. De bakstenen hebben hier en daar een witte aanslag; mogelijk dat deze boerderij voorheen gepleisterd is geweest. Trasraam van rode baksteen, afgetopt met een halfsteense rollaag.

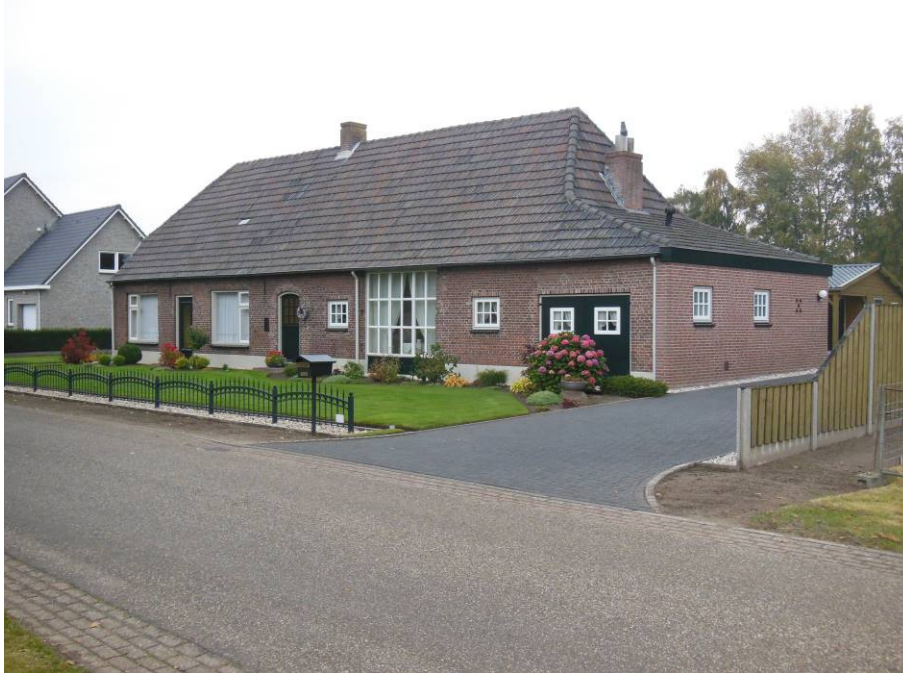
Tot woonhuis verbouwde langgevelboerderij onder wolfdak met afdak, vermoedelijk daterend uit de tweede helft van de 19e eeuw of vroege twintigste eeuw. Niet bekend is of het interieur nog kenmerken uit de voorbije eeuwen toont.

Zuidelijke voorgevel opgetrokken in schoon metselwerk van rode baksteen in kruisverband. Op diverse plaatsen in de gevel is het metselwerk vernieuwd. Wit geschilderde gepleisterde plint.

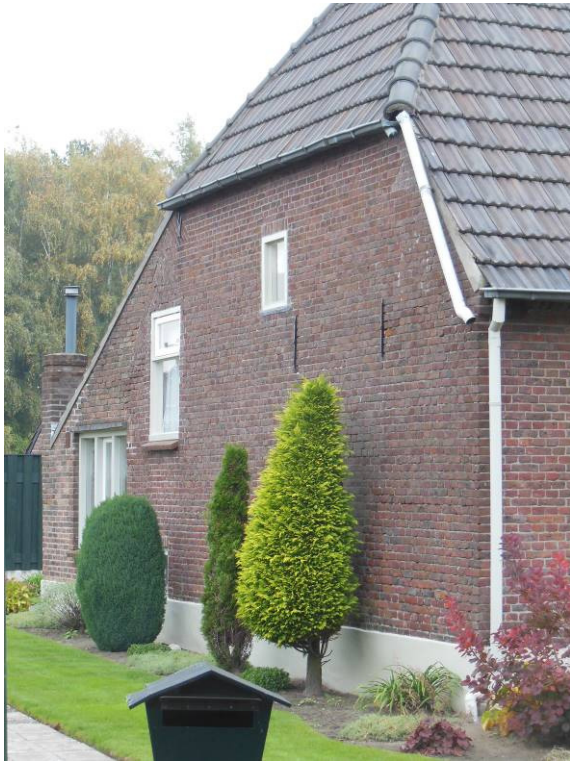
Westelijke zijgevel opgetrokken in schoon metselwerk van rode baksteen in kruisverband. Wit geschilderde gepleisterde plint. Deze zijgevel is aan de linkerkant naar achteren toe verlengd, waardoor ook de schuine zijde van deze gevel vergoot is. Begane grond met uiterst links, in het verlengde deel van de gevel een fors venster met drie langwerpige ruiten onder een betonnen luifel. De gevel wordt beëindigd met een bakstenen schoorsteen met een hoge metalen pijp. Even verder naar rechts, in de oorspronkelijke gevel, onderaan een kelderlicht. Daarboven een enkelruits opkamervenster met enkelruits bovenraam. Bakstenen lekdorpel. Staafankers ter hoogte van de balklaag. Zolderverdieping met een centraal geplaatst enkelruitsvenster onder een halfsteense rollaag. Tevens een halfsteense rollaag onder het venster. Linkse schuine zijde van de oorspronkelijke gevel met boerenvlechtingen. Eén of twee ankers in de linkerbovenhoek van de gevel. Langs de schuine dakrand rechts loopt een kunststof regenpijp, die niet doorloopt tot aan de grond. De oorspronkelijke vlechtingen met schuin geplaatste bakstenen zijn hier verwijderd en nieuwe bakstenen zijn horizontaal geplaatst.

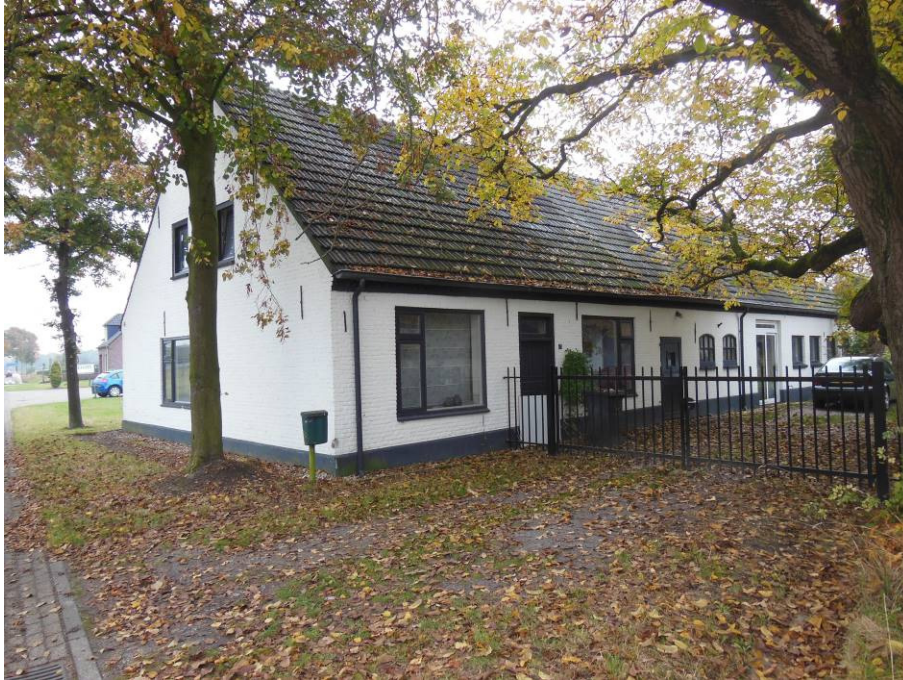
Langgevelboerderij onder zadeldak, vermoedelijk 2e helft 19e eeuws. De boerderij is geheel wit geschilderd.

Westelijke voorgevel opgetrokken in wit geschilderde bakstenen in kruisverband. Licht uitstekende, donker geschilderde gepleisterde plint.

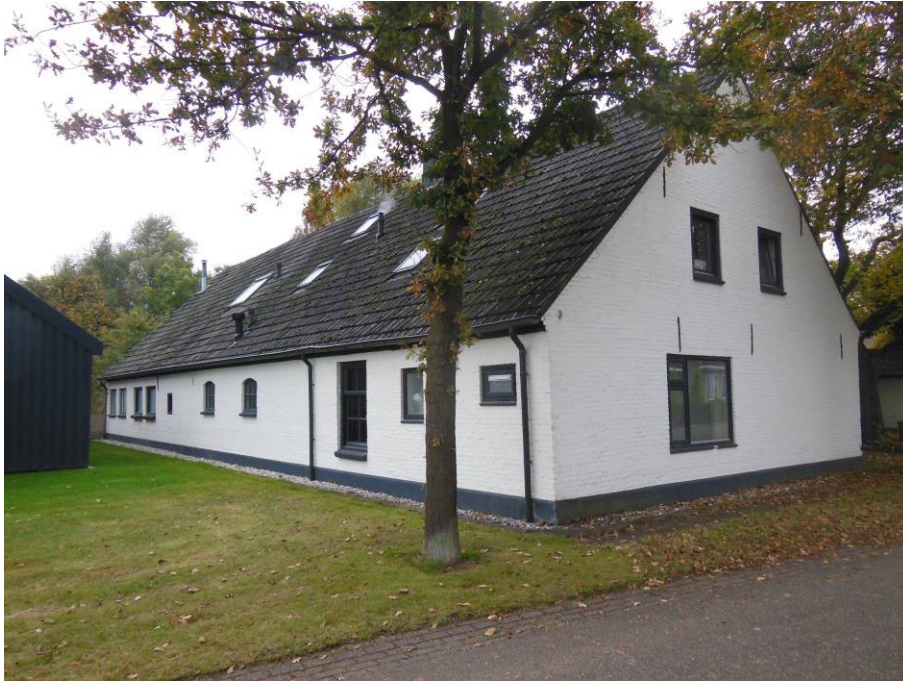
Noordelijke zijgevel opgetrokken met wit geschilderde bakstenen in kruisverband. Licht uitstekende, donker geschilderde gepleisterde plint.

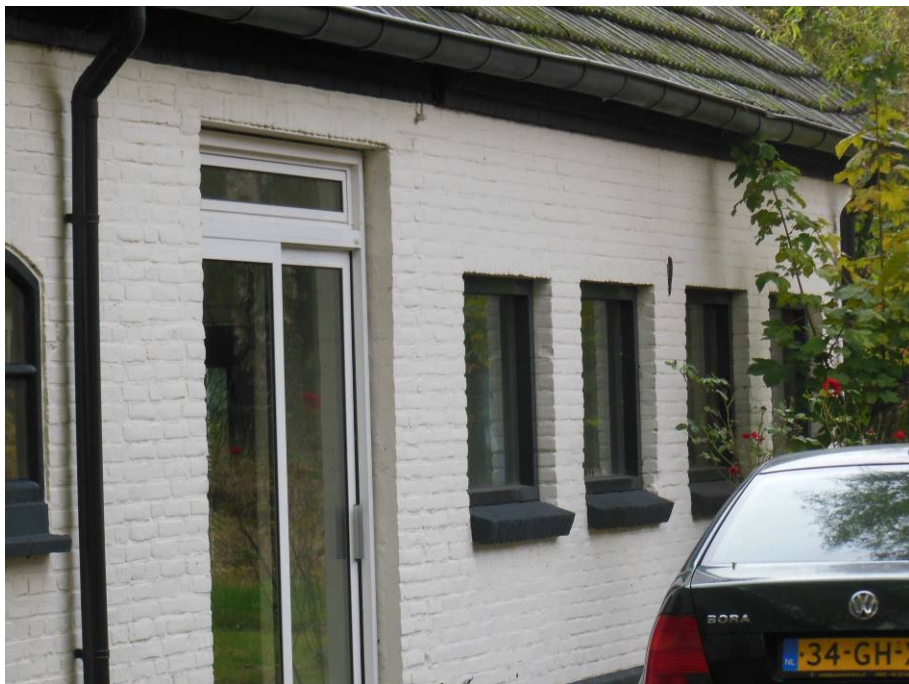
Links in de gevel vier rechthoekige vensters onder halfsteense rollagen en bakstenen lekdorpels. Twee rechtse vensters enkelruits, twee linkse vensters met verticale roeden. Over de gehele breedte van de gevel zijn ter hoogte van de balklaag diverse soorten staafankers aangebracht. Deze ankers lijken op dezelfde hoogte te zitten. Over de gehele breedte een zinken mastgoot.

Zadeldak belegd met grijze muldenpannen. In zowel het voorste als in het achterste dakschild zijn op zolderniveau en op vlieringniveau dakramen opgenomen. Centraal op de nok van het dak een bakstenen schoorsteen.

Hoewel het lange pand goed als langgevelboerderij herkenbaar is, zijn er toch erg veel elementen vernieuwd in de loop der jaren, die afbreuk doen aan de monumentwaardigheid ervan. Daarbij kan gewezen worden op de veel te grote woonkamervensters, de moderne stalvensters, de moderne schuifpui en de vele dakramen. Wij adviseren het pand niet aan te merken als cultuurhistorisch waardevol.
