## **Cultuurhistorische beschrijving en waardering van het aanzicht van een aantal panden in de dorpskern Gastel in de gemeente Cranendonk**

Uitgevoerd in opdracht van de A2-erfgoedcommissie, ten behoeve van een eventuele aanwijzing van deze panden als cultuurhistorisch waardevolle objecten

Dit rapport werd opgesteld door  
Cultuurhistorisch Bureau Hüsken en Zoon  
Eindhoven

november 2016

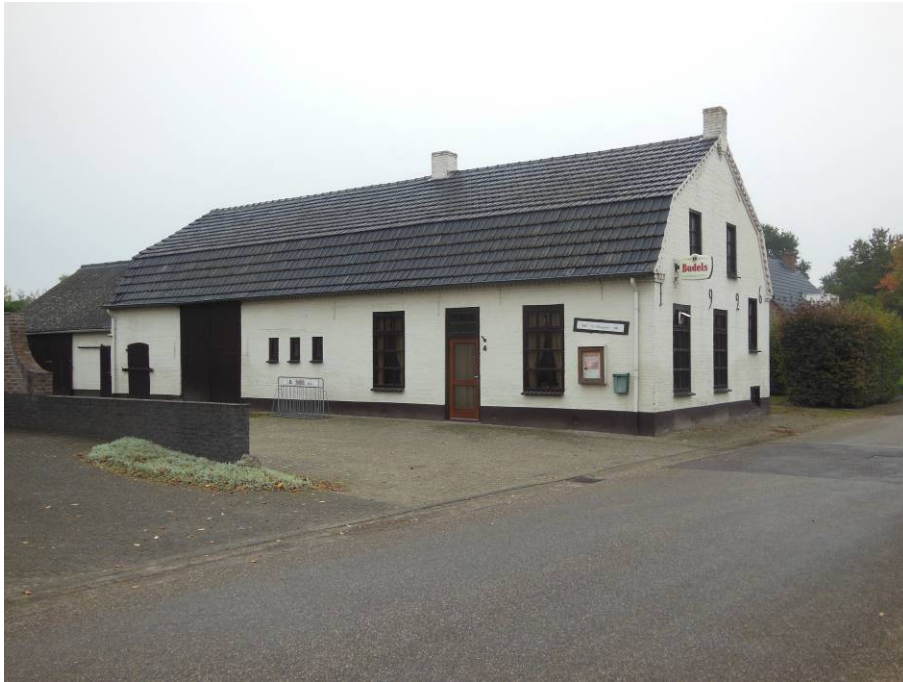
Zuidoostelijke voorgevel opgetrokken in wit geschilderde bakstenen in kruisverband. Donker geschilderde gepleisterde plint.

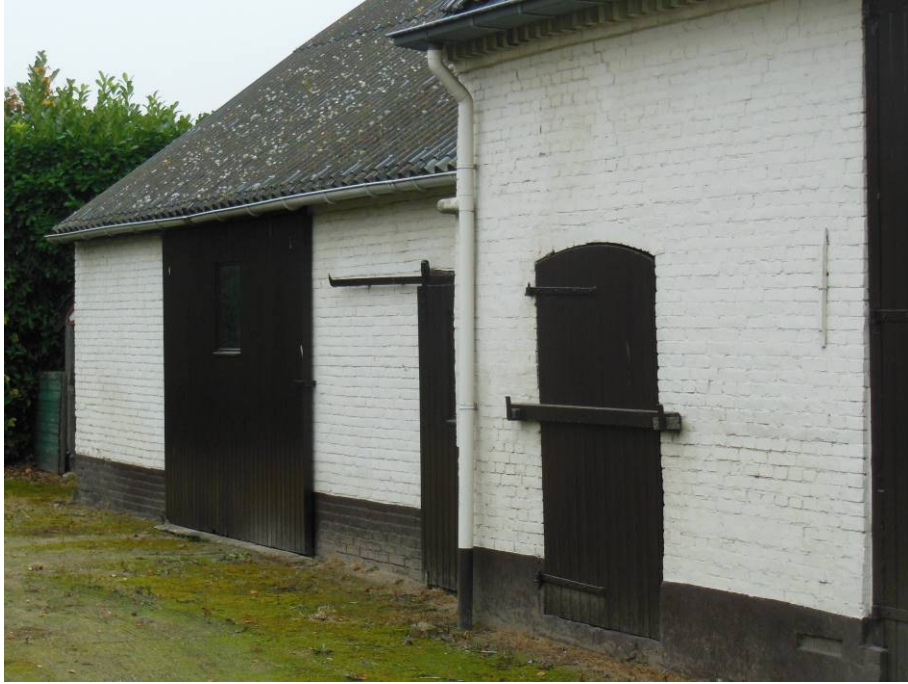
We hebben hier te maken met een vrij gaaf en authentieke langgevelboerderij uit 1926. Op onderdelen zijn er aanpassingen gedaan, zoals bij de voordeur en vensters. Wij adviseren het pand aan te merken als cultuurhistorisch waardevol.
