RAAP-Adviesdocument 314

## **Herinrichting Woldpoort-Paardenmarkt te Steenwijk, deelgebied 1: zone Woldpoort**

Een begeleiding van de grondroerende werkzaamheden

Presentatie van de voorlopige resultaten

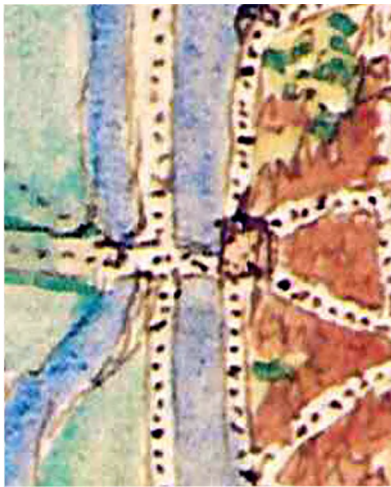
Figuur 2.

De oudste kartografische weergave van dit deel van het plangebied dateert uit circa 1557 (figuur 2). Deze weergave is gemaakt door de bekende kaartenmaker [REDACTED] in opdracht van de Spaanse koning, de toenmalige landheer. Hierop is een forse toegangspoort naar de stad te zien. Alle wegen uit de stad komen hier samen om via de Steendijk de stad in westelijke richting te verlaten.

**Figuur 2.** Situatie rond 1557. Jacob van Deventer.

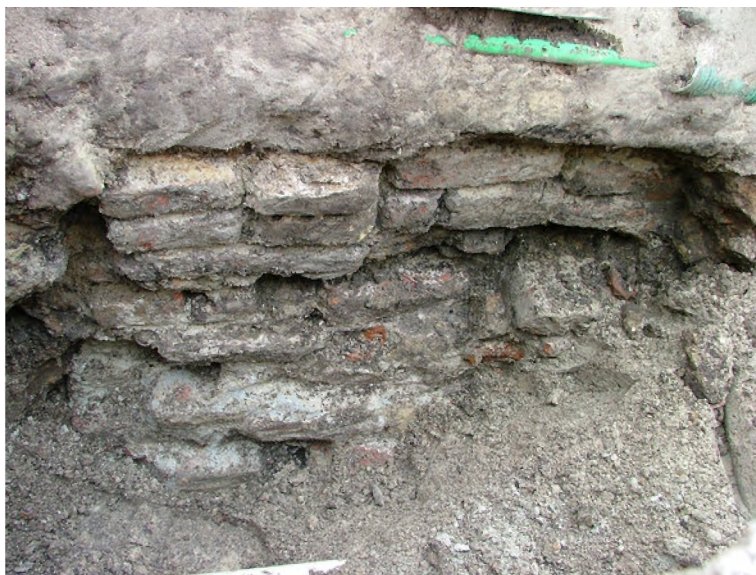
Figuur 7.  
Oostzijde  
waterleidingsleuf.  
01-04-2008.

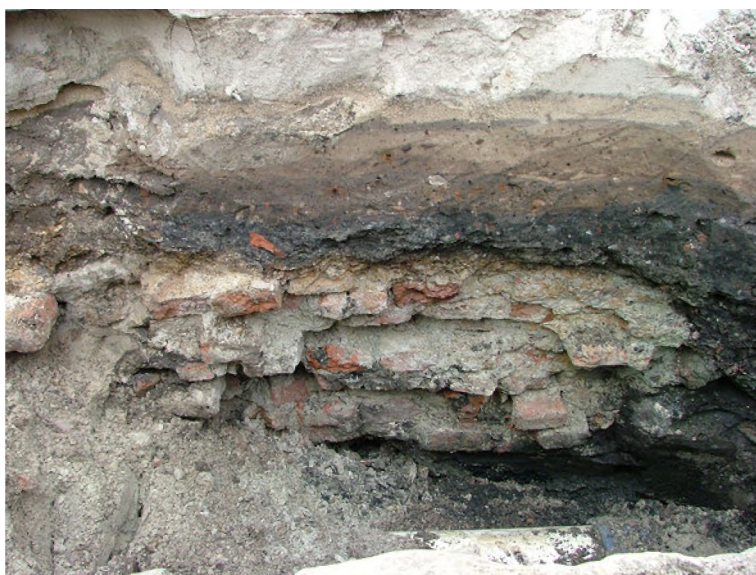
westwand van de op 1 april gegraven waterleidingsleuf, in westelijke richting verder te gaan (zie figuur 8). Dit is echter niet geheel zeker. Op basis van de lichtere kleur van de mortel van de muur in de westwand, bestaat de kans dat dit een losstaand(e) muur(deel) betreft. Vanwege reeds aanwezige kabels en leidingen was een nadere bepaling van het verloop en verdere omvang van het muurwerk onmogelijk.

Figuur 8.  
Westzijde  
waterleidingsleuf,  
zuidelijke deel. 01-  
04-2008

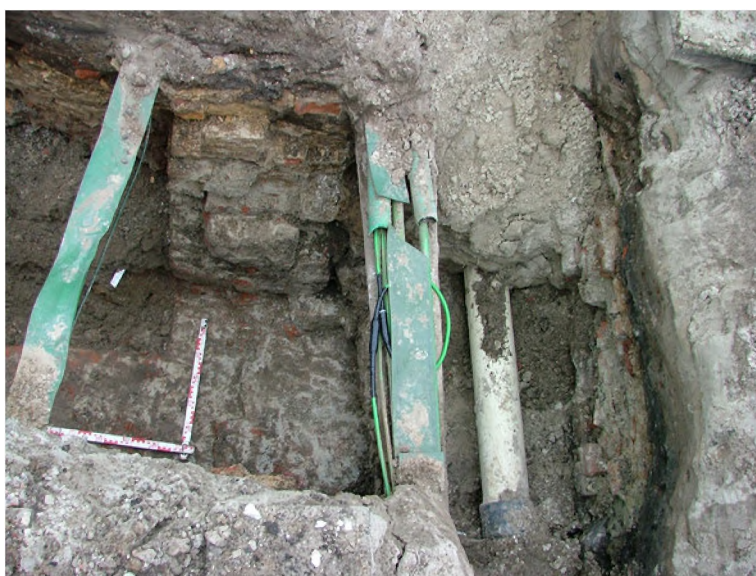
Maandag 4 april 2008 bleek bij dat er door de grondwerkers toch verder was gegraven en dat daarbij de vrijdag zichtbare muur was doorgebroken en er van een andere, kruisende, muur een fors stuk muur was weggebroken (figuren 9, 10 & 11). Ondanks de verstoring was nog een substantieel deel van het muurwerk zichtbaar zodat de informatieve waarde van het muurwerk niet verloren gegaan was.

De noord-zuid georiënteerde muur is vermoedelijk in de 19<sup>e</sup> eeuw hergebruikt als fundering voor een nieuw gebouw. Dit is aan te nemen op basis van de aanwezigheid van 19<sup>e</sup> eeuwse bakstenen (gele bakstenen in IJssel- of waalformaat, ook wel Friese geeltjes genoemd; 16x8x3,5 cm) in de top van het muurwerk (zie figuur 9).

Figuur 9.  
Doorgebroken en  
kruisende muur.  
04-04-2008.

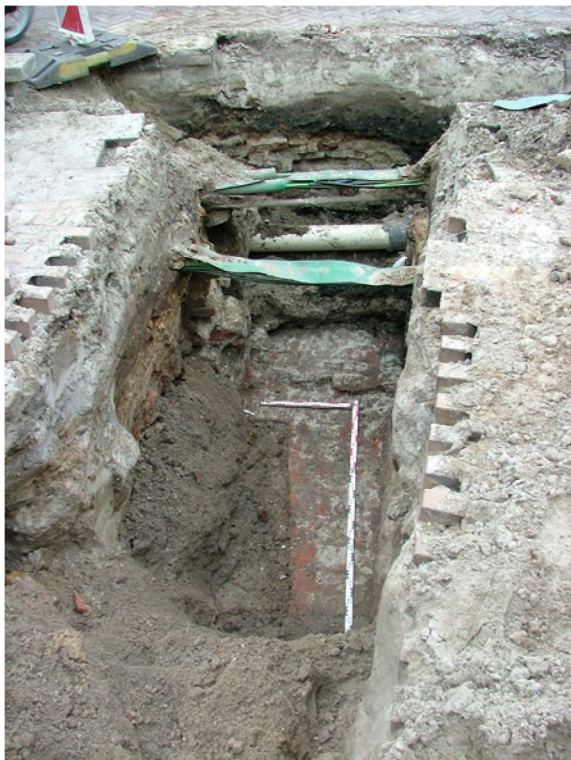
Figuur 10.  
Doorgebroken en kruisende muur,  
overzicht naar het  
westen.

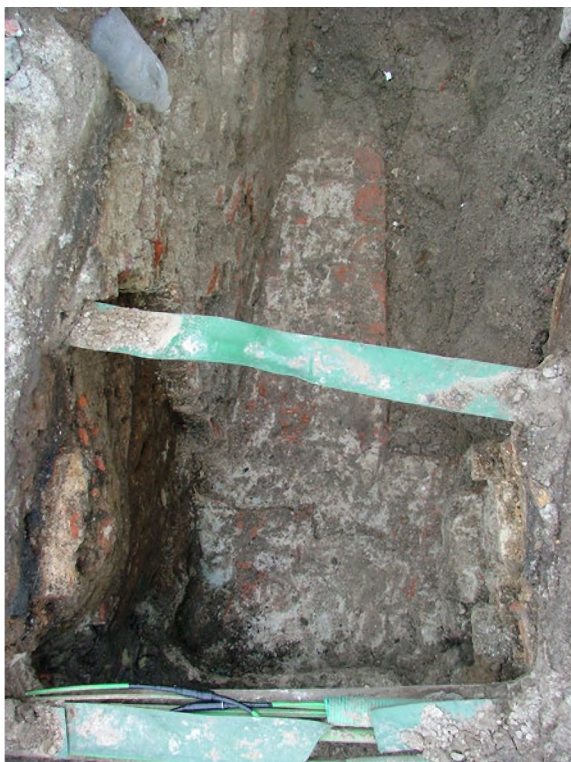
Figuur 11.  
Doorgebroken en kruisende muur,  
overzicht naar het oosten.
