## **Verkennend bodem- en asbestonderzoek**

Huizersdijk 11 te Zevenbergen

Projectnummer: 20203066  
Datum: 26 november 2020

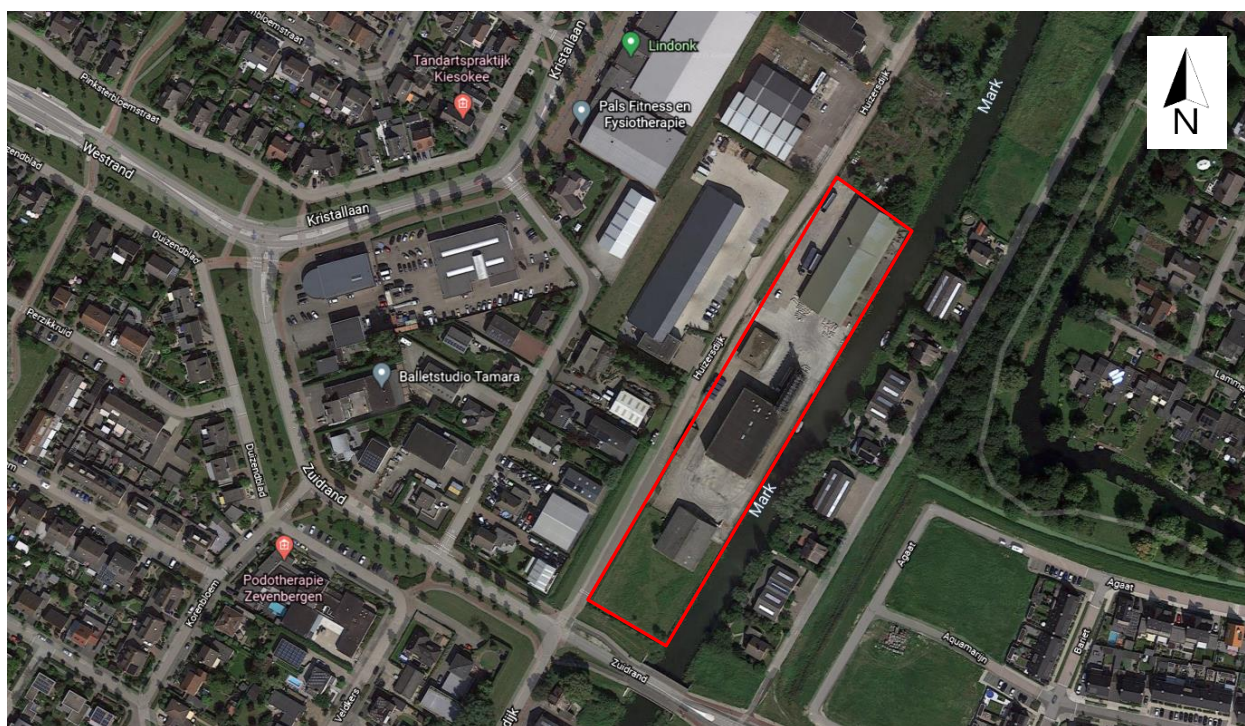
**Figuur 1: luchtfoto met globale ligging onderzoekslocatie (rood omrand) bron: Google Maps**

De onderzoekslocatie ligt binnen de bebouwde kom van Zevenbergen. Ten oosten van de onderzoekslocatie is het Markkanaal gelegen. Noordelijk van het te onderzoeken gebied is een braakliggend perceel gelegen. Ten zuiden en ten westen zijn respectievelijk de openbare wegen Zuidrand en Huizersdijk gelegen. Voor een indruk van de onderzoekslocatie wordt verwezen naar figuur 2 en de situatietekening in bijlage 2.

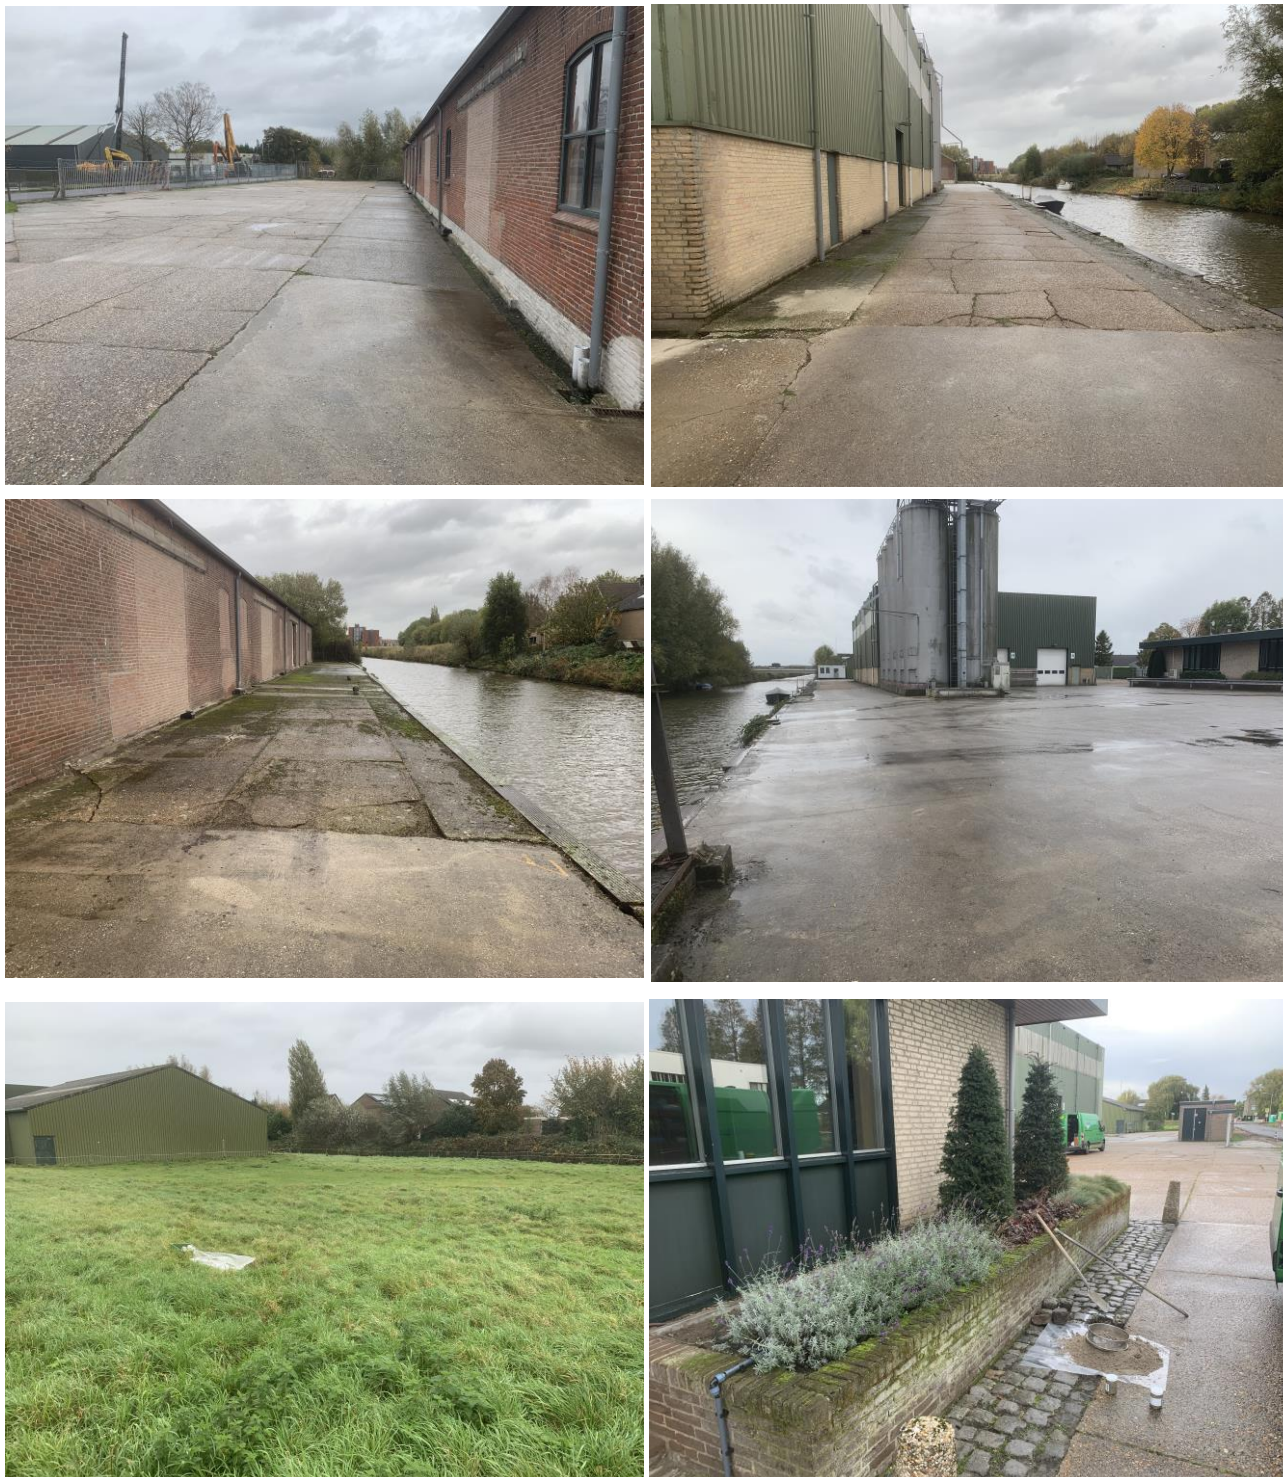
**Figuur 2: huidige situatie (6 foto's)**

**bron: locatie-inspectie MILON bv**

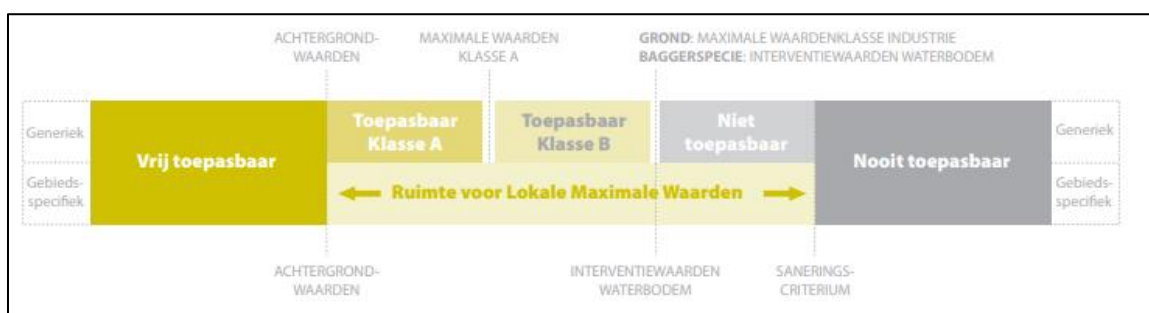
Figuur 3. Generieke toepassing van grond en baggerspecie in oppervlaktewater (T3)

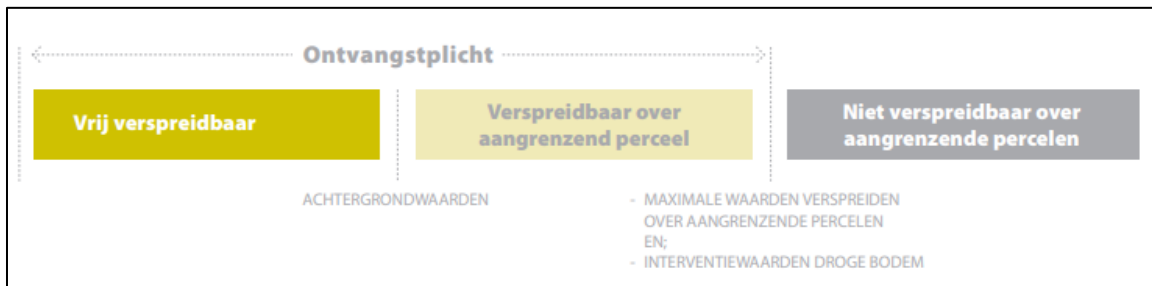
Figuur 4. Verspreiding van baggerspecie op het aangrenzend perceel (T5).

Voor het verspreiden van baggerspecie over de aangrenzende percelen dient de baggerspecie te voldoen aan de 'Maximale waarden' voor verspreiden. Deze waarden zijn gebaseerd op de msPFAS-toets (meer stoffen Potentieel Aangetaste Fractie van lagere organismen). Daarnaast mag de kwaliteit van de baggerspecie de interventiewaarden voor droge bodem niet overschrijden. Aanvullend gelden de volgende voorwaarden;

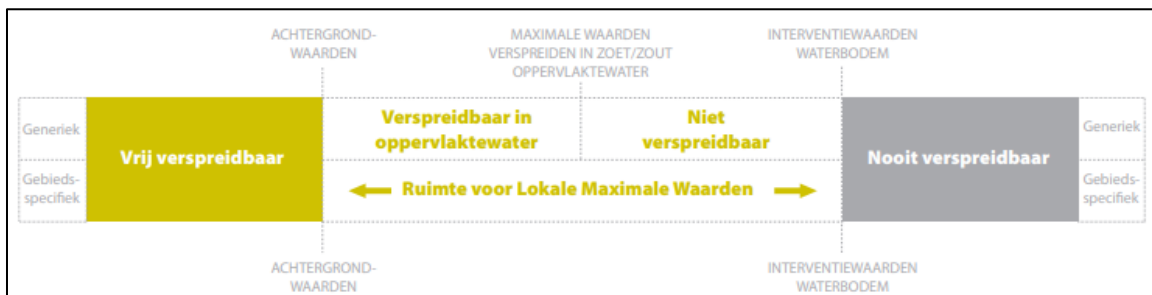
Figuur 5. Verspreiden van baggerspecie in zoet of zout oppervlaktewaterlichaam (T6 respectievelijk T7).

Het verspreiden van baggerspecie in zoet oppervlaktewater is bedoeld om het watersysteem weer op orde te brengen. Getalsmatig is dit dezelfde norm als de grens tussen klasse A en B bij toepassen in oppervlaktewater. Voor het verspreiden van baggerspecie in zout oppervlaktewater geldt een andere normering dan bij verspreiden in zoet oppervlaktewater. Er vindt onder andere geen correctie plaats voor het bodemtype.
