## Milieuhygiënisch vooronderzoek Zevenbergen- Oost te Zevenbergen

projectnummer 0477077.100  
definitief revisie 00  
23 mei 2022

Gemeente Moerdijk  
Pastoor van Kessellaan 15  
4761 BJ Zevenbergen

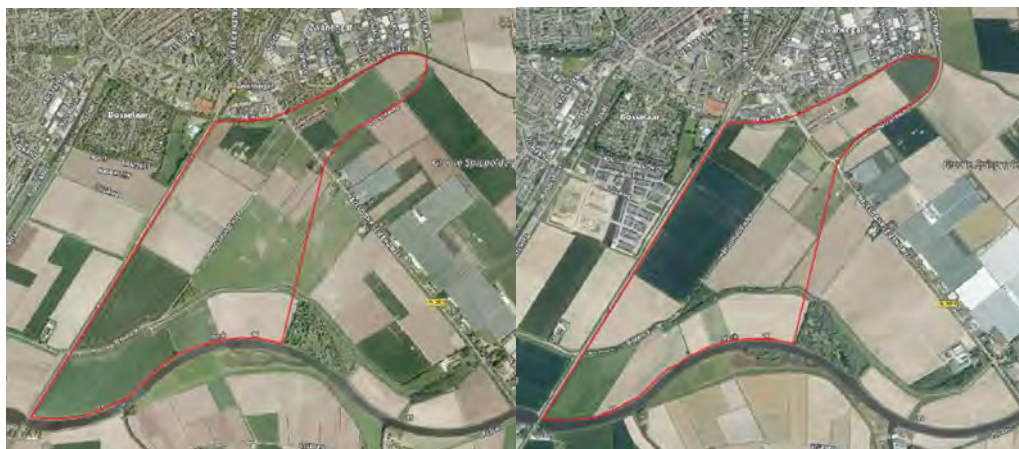
figuur 2.1: Luchtfotos, links 2008, rechts 2021, bron: <https://streetsmart.cyclomedia.com/streetsmart>; onderzoekslocatie is weergegeven met een rode lijn.

Voor de locatie zijn luchtfoto's van StreetSmart geraadpleegd. Tussen de oudst beschikbare luchtfoto uit 2008 en de meest recente luchtfoto uit 2021 is weinig verschil te zien:

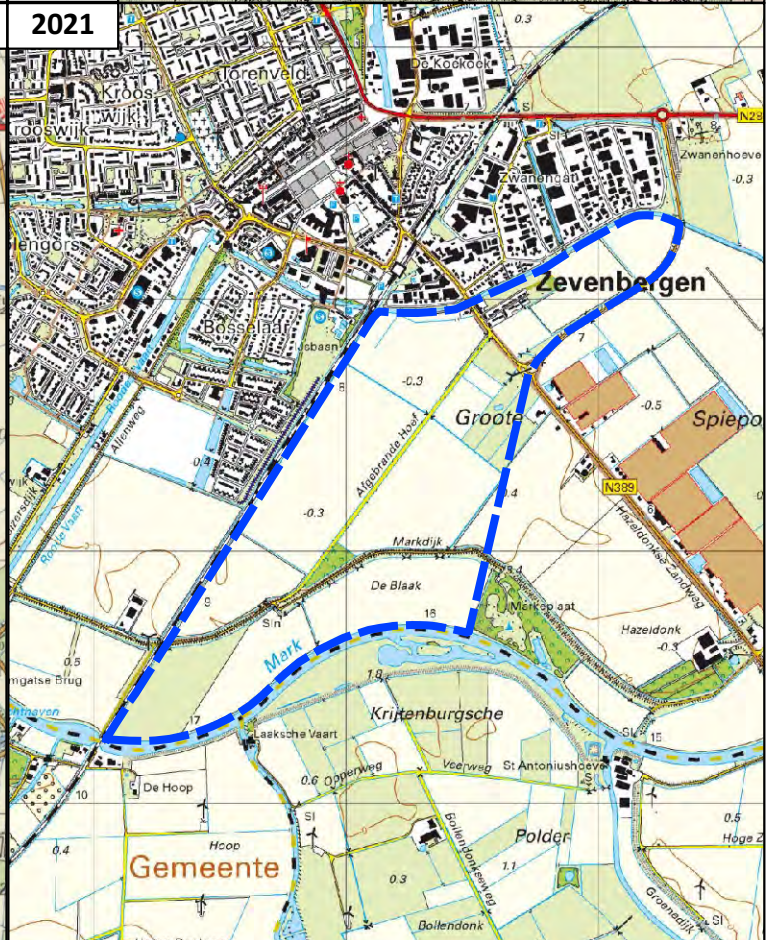
KAARTTITEL  
 Historische kaarten  
 Topotijdreis, 2022

Op historisch kaartmateriaal van Topotijdreis is te zien dat de locatie door de jaren heen weinig veranderd is. Vanaf de oudst beschikbare kaart (1850) tot de meest recent beschikbare kaart (2021) is de locatie in gebruik geweest als weiland/landbouwgrond. Door de jaren heen zijn er enkele wegen bijgekomen. In het noordelijke deel is er tevens ook wat bebouwing bijgekomen. Een viertal kaarten van Topotijdreis is opgenomen in bijlage 3.

Uit de kaarten volgt dat er in de loop der tijd diverse sloten zijn gedempt en gegraven. Hierbij valt met name het verschil in sloten in de periode 1980-2021 op. Mogelijkerwijs is tijdens het dempen gebruik gemaakt van gebiedseigen grond. Het is echter niet uit te sluiten dat grond en dempingsmateriaal van elders is toegepast. Nadere gegevens hierover ontbreken.

Uit oude kaarten volgt dat er in de loop der tijd diverse sloten zijn gedempt en gegraven. Hierbij valt met name het verschil in sloten in de periode 1980-2021 op. Nadere informatie zoals de exacte liggingen van de dempingen en de aard en oorsprong van de toegepaste dempingsmaterialen is niet voorhanden. De opzet van het uit te voeren bodemonderzoek dient te worden bepaald aan de hand van de uiteindelijke invulling van het plangebied.

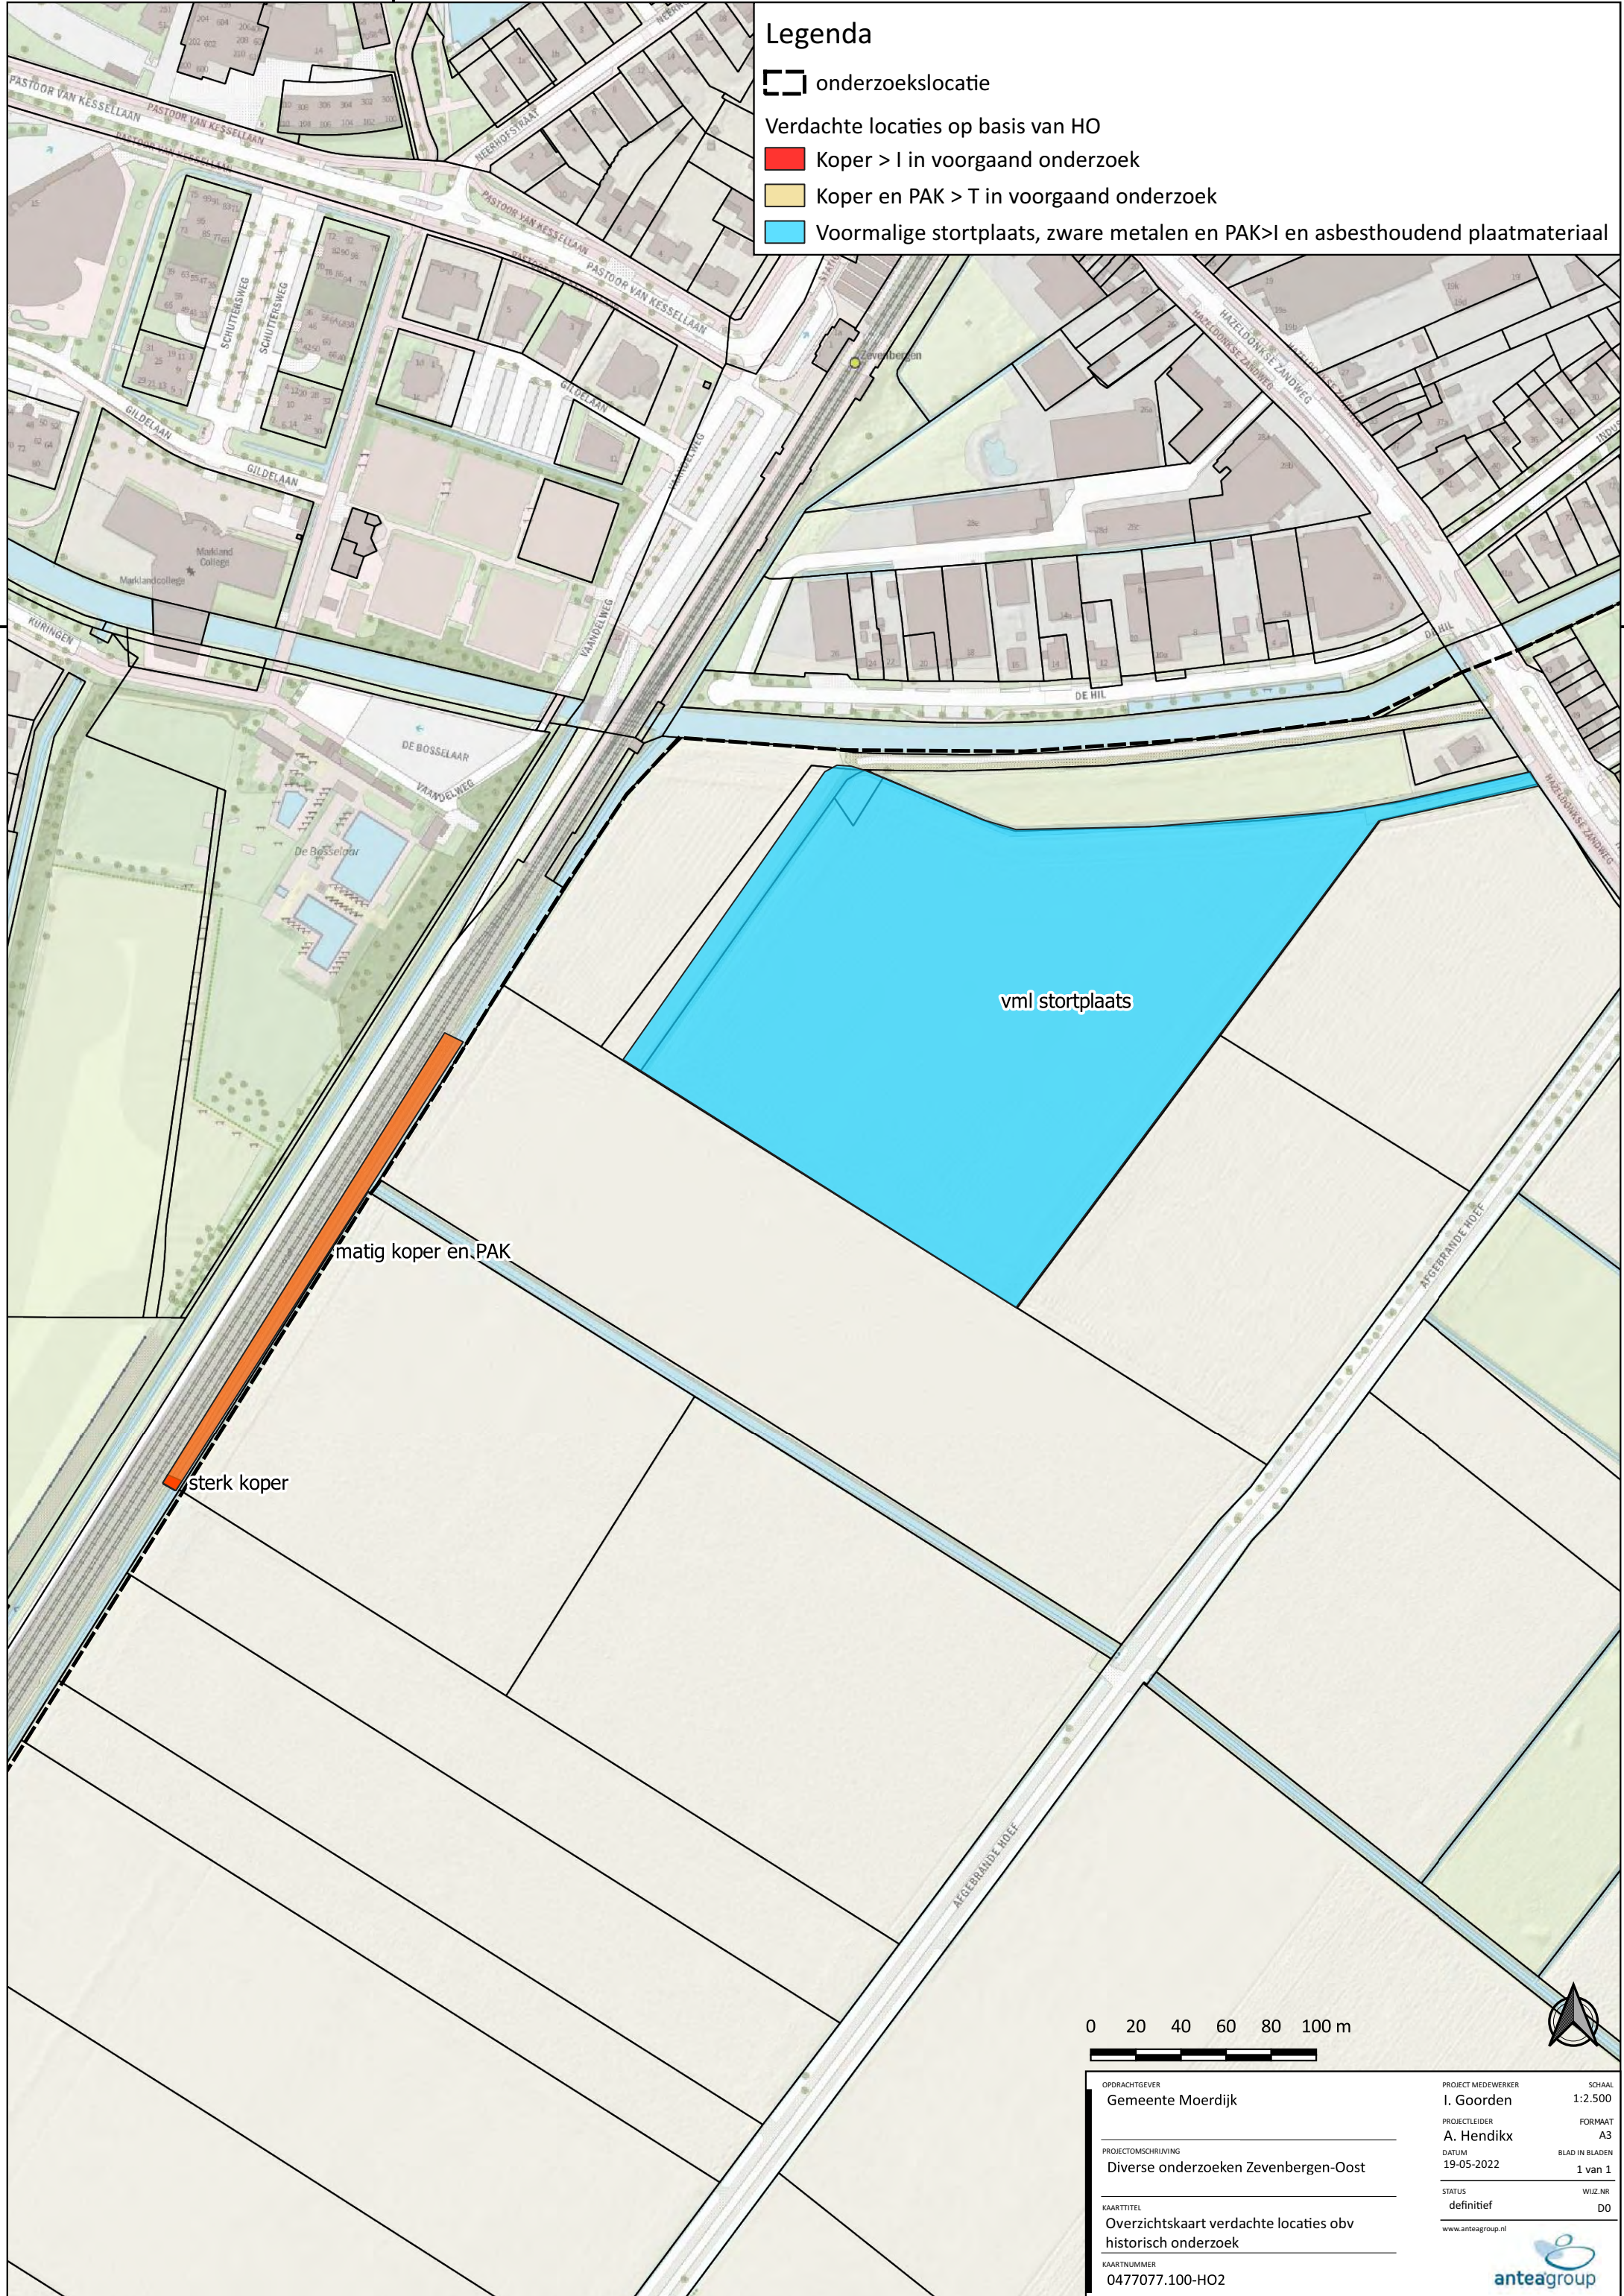
Voormalige stortplaats, zware metalen en PAK>I en asbesthoudend plaatmateriaal

Op basis van het vooronderzoek zijn de in onderstaande tabel opgenomen deellocaties te onderscheiden. De ligging van de verdachte locaties is tevens weergegeven op de tekening 0477731.100-HO2.
