## **VOLLEDIGE ASBESTINVENTARISATIE**

### **TYPE A**

**Ontmoetingscentrum De Ankerkuil**

**Steenweg 52 in Moerdijk**

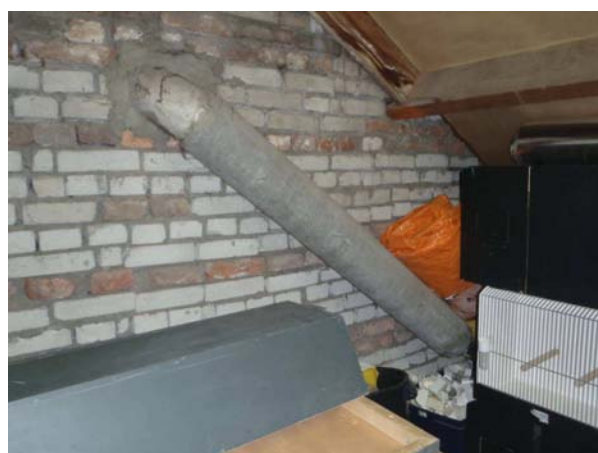
Foto nr. F1

| Bron | Buis | Bron nr. | B1 |
| Locatie | Rookgaskanal op zolder, cv-ruimte en in de kruipruimte | | |
| Asbestsoort(en) | Chrysotiel/ Crocidoliet | Percentage (%) | 10-15/ 2-5 |
| Bevestigingsmethode | Ingemetseld | | |
| Binding | Hechtgebonden | | |

| Verwijderingmethode | Containment | | |
| Risicoklasse | 2 | | |

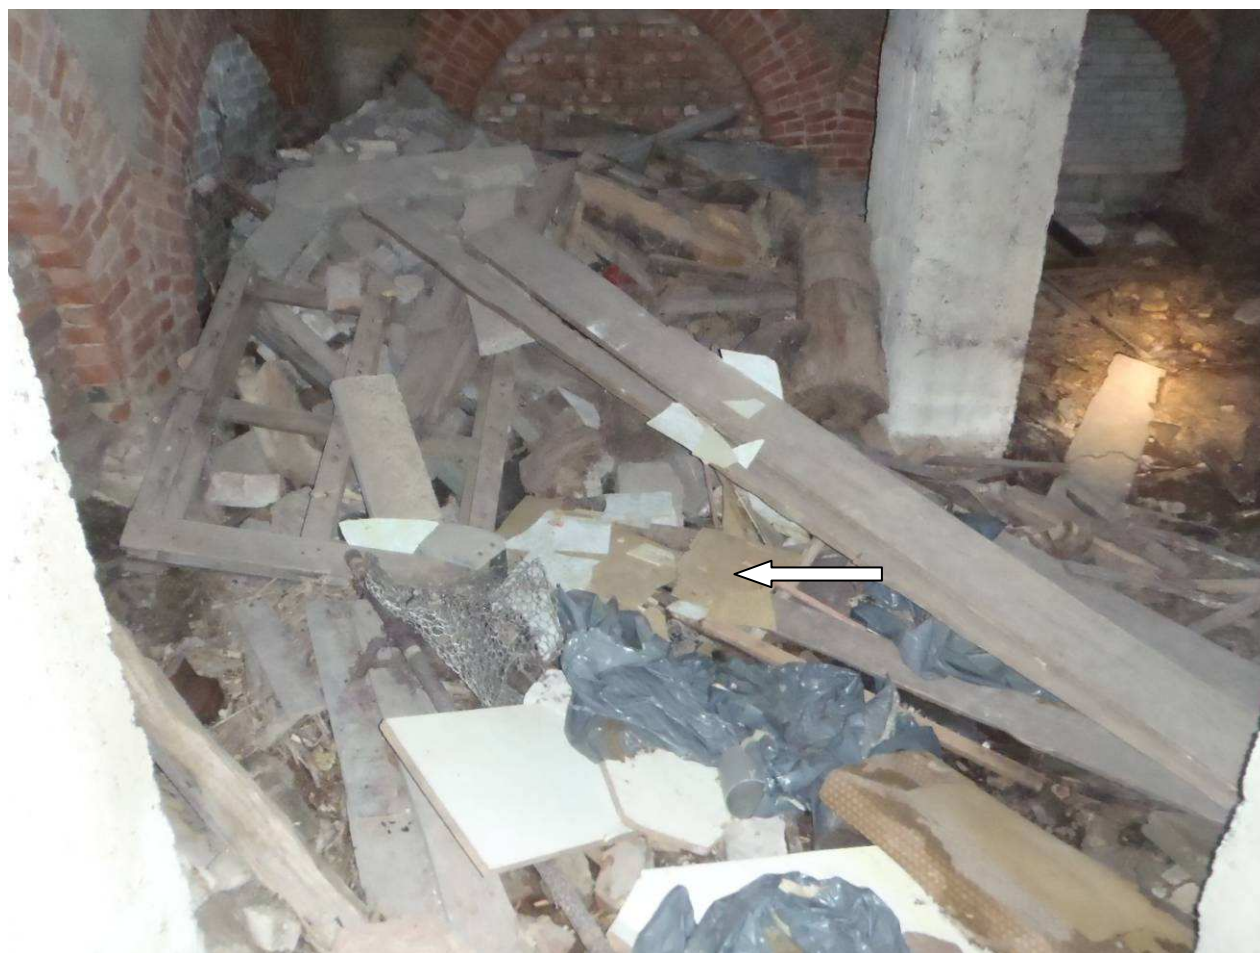
Foto nr. F3

| Bron | Plaat | Bron nr. | B2 |
| Locatie | Restanten plaatmateriaal in de kruipruimte tussen sloopafval | | |
| Asbestsoort(en) | Chrysotiel | Percentage (%) | 2-5 |
| Bevestigingsmethode | Los | | |
| Binding | Niet hechtgebonden | | |

| Verwijderingmethode | Handpicking | | |
| Risicoklasse | 1 | | |
| Opmerkingen | Geadviseerd wordt om gebruik te maken van een volgelaatsmasker en een visuele inspectie uit te laten voeren door een RvA geaccrediteerd laboratorium. | | |

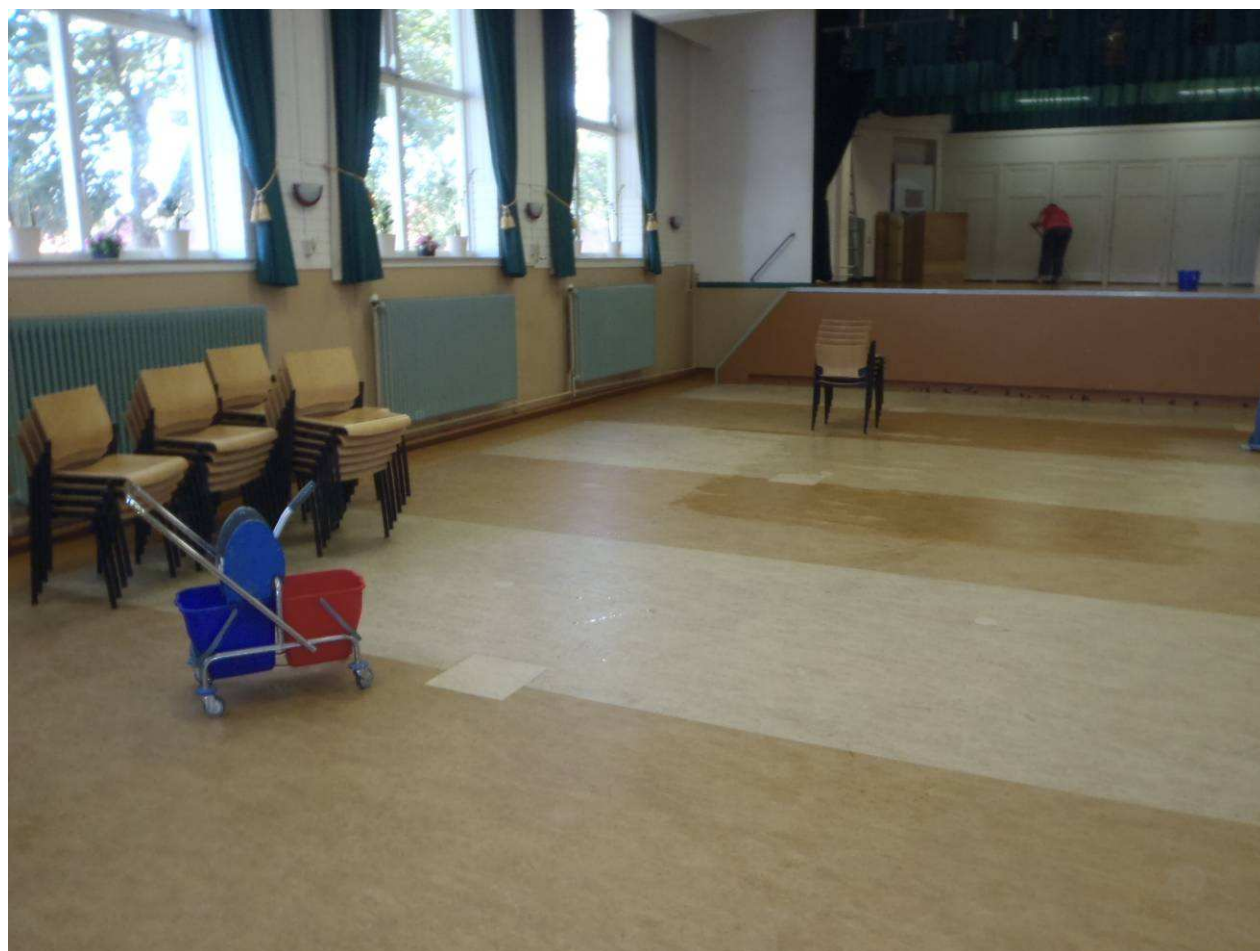
Foto nr. F4

| <b>Bron</b> | Zeil | <b>Bron nr.</b> | B3 |
| <b>Locatie</b> | Restanten langs de gevel in de recreatiezaal | | |
| <b>Asbestsoort(en)</b> | Niet aantoonbaar | <b>Percentage (%)</b> | < 0,1 |
| <b>Bevestigingsmethode</b> | Gelijmd | | |
| <b>Opmerkingen</b> | Omdat de aanwezige vloerbedekking niet beschadigd mocht worden is op 2 locaties langs de gevel geïnspecteerd of hier asbestverdacht materiaal aanwezig is. | | |
