RAPPORT
Vooronderzoek conform NEN5725
Markt 5 , Standdaarbuiten
AM10071

Aeres Milieu projectnummer AM10071

Projectnummer	: AM10071
Opdrachtgever	: Gemeente Moerdijk
Aanleiding onderzoek	: Bestemmingsverandering
Soort onderzoek	: Vooronderzoek conform NEN5725
Adres onderzoekslocatie	: Markt 5, Standdaarbuiten
Gemeente	: Moerdijk
Kadastrale registratie	: Sectie D nr. 3005 en 1434
RD-coördinaten	: X = 94.556 / Y = 402.760
Oppervlakte onderzoekslocatie	: Circa 720 m ²
Peil maaiveld	: Circa 1,3 meter + NAP
Peil grondwaterpeil	: Circa 0,7 meter + NAP

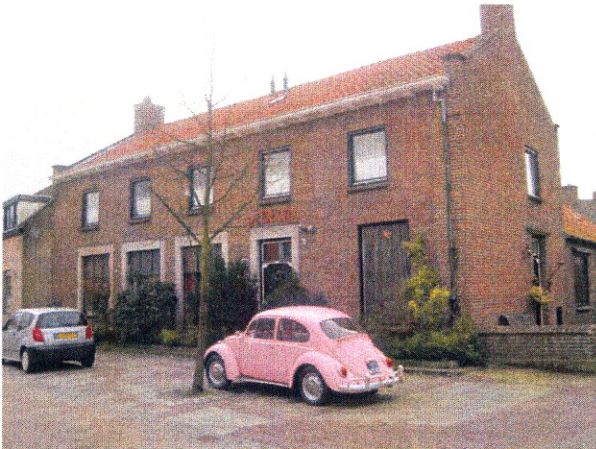
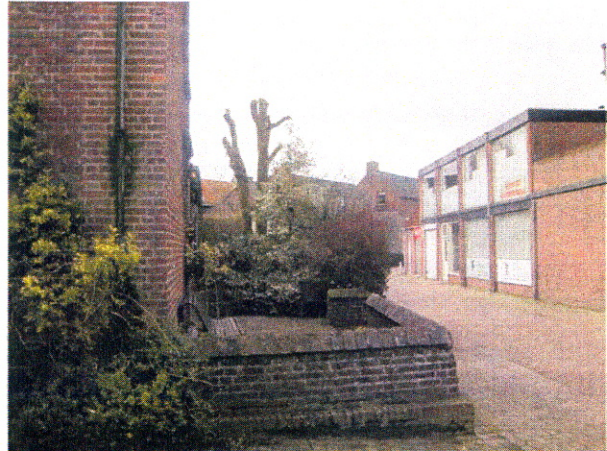
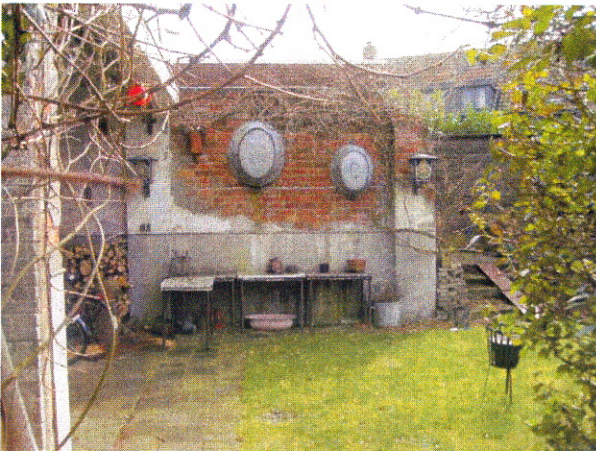
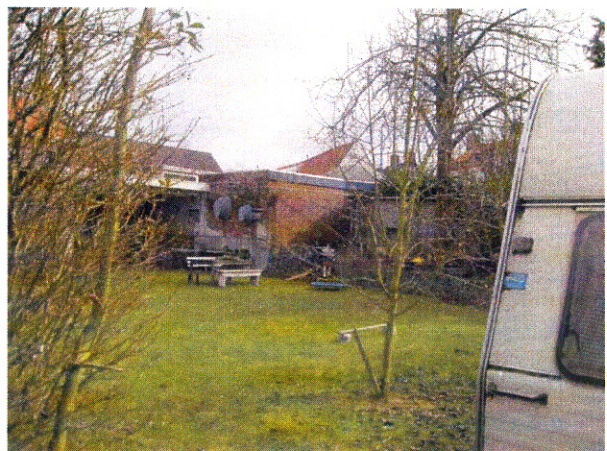
De tuin aan de zuid-westzijde maakt onderdeel uit van de onderzoekslocatie. De tuin is grotendeels begroeid met gras.
