**VERKENNEND
BODEMONDERZOEK
PEIJERSTRAAT 170-174
te Echt
projectnr. 16201.bkk**

Projectlocatie: Echt, Peijerstraat 170-174
Rapportnummer: 16201.BKK
Datum rapport: 4 mei 2016

In opdracht van: Bouwgroep Paul Corstjens B.V.
Contactpersoon: De heer P Corstjens
Waterstraat 8
6017 AJ Thorn

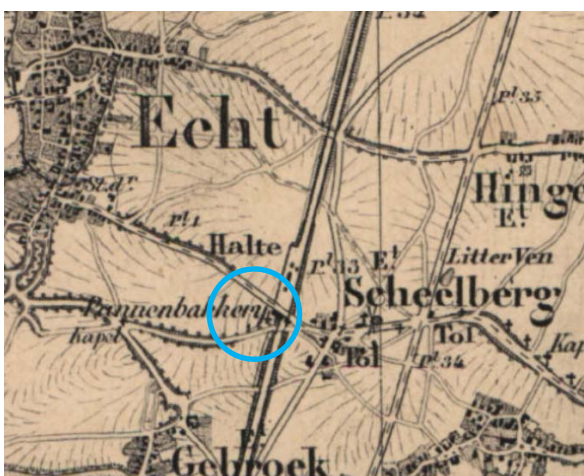
Op kaartmateriaal uit 1890 zijn de contouren van de onderzoekslocatie met daarop de bebouwing al zichtbaar. Op het pand zijn ook muurijzers aanwezig met het jaartal 1864. Vermoedelijk waren de wegen in die tijd nog onverhard. Dit veranderde zichtbaar omstreeks 1930 want in deze periode blijken de wegen met rood verhard zijn en de witte wegen duidelijk niet. Op de kaart van 1947 is te zien dat oostelijk tussen de onderzoekslocatie en de spoorlijn is een weg die verhard is. Tevens zijn de wegen van de onderzoekslocatie vanaf deze periode verhard met asfalt. Vanaf de kaart van 1990 heeft de omgeving zijn huidige indeling te zien. Hieronder zijn enkele uitsnede gemaakt van historische kaarten.

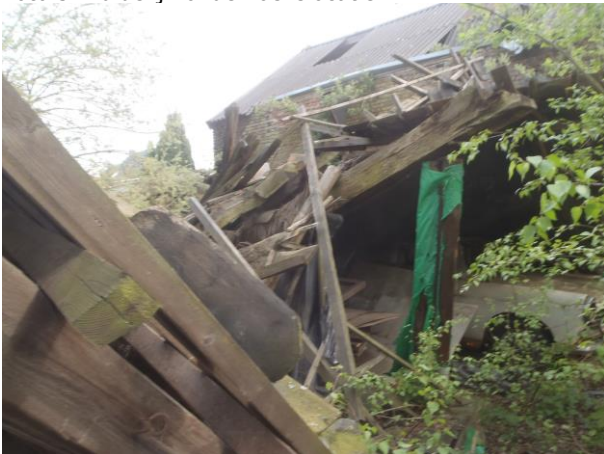
Foto 7. Ingestorte schuur

Tijdens de maaiveldinspectie zijn asbestverdachte materialen op het maaiveld van de onderzoekslocatie (tegelverharding) en ter plaatse van de ingestorte houten schuur aangetroffen. De locatie rondom de ingestorte schuur was niet toegankelijk voor monsternamen (zie foto 7 in bijlage VII).

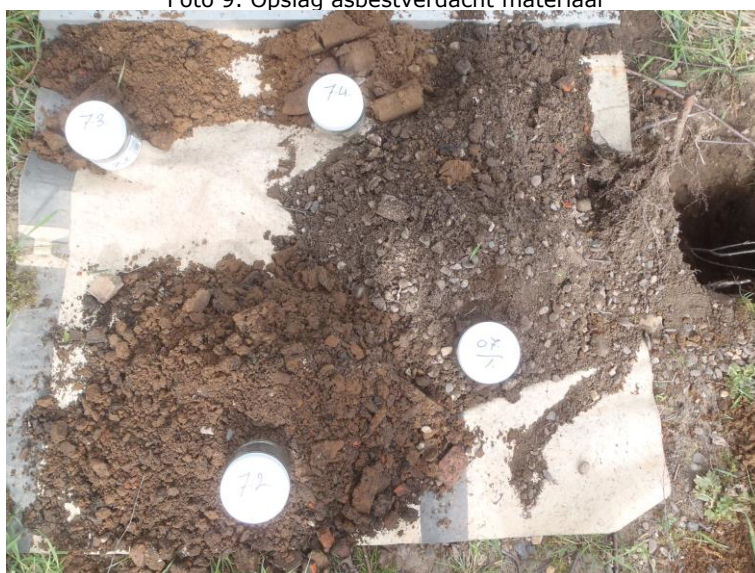
Foto 10. Uitkomende grond meetpunt 07

Ter plaatse van boring 02 en 07 zijn in de uitkomende grond sporen tot zwakke hoeveelheden kolengruis, resten tot zwak puin en zwak tot matig baksteenhoudende materialen aangetroffen.

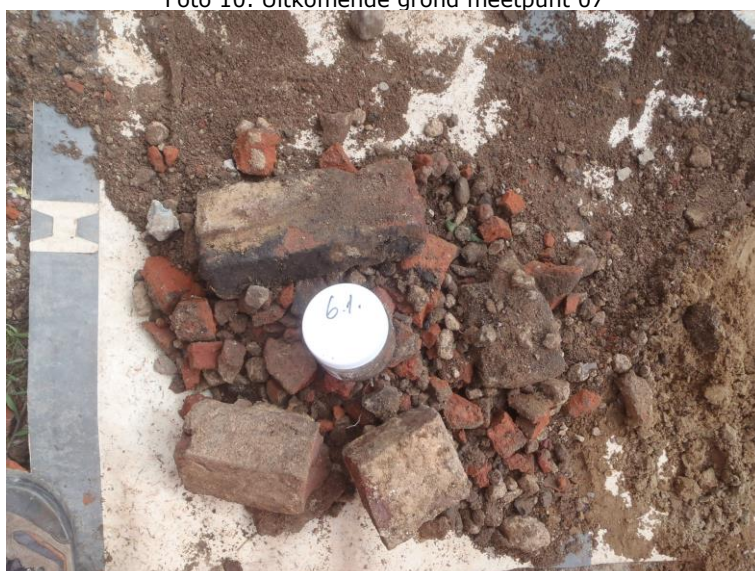
Foto 11. Sterke bijmenging baksteen meetpunt 06

Proefgaten 06 traject 0-0,50 m-mv (sterk baksteenhoudend).
