Verkenkend bodemonderzoek Julianastraat/Emmastraat Echt

MA200094.R01.V1.0

6 maart 2020

MVJ Ontwikkelingen B.V.

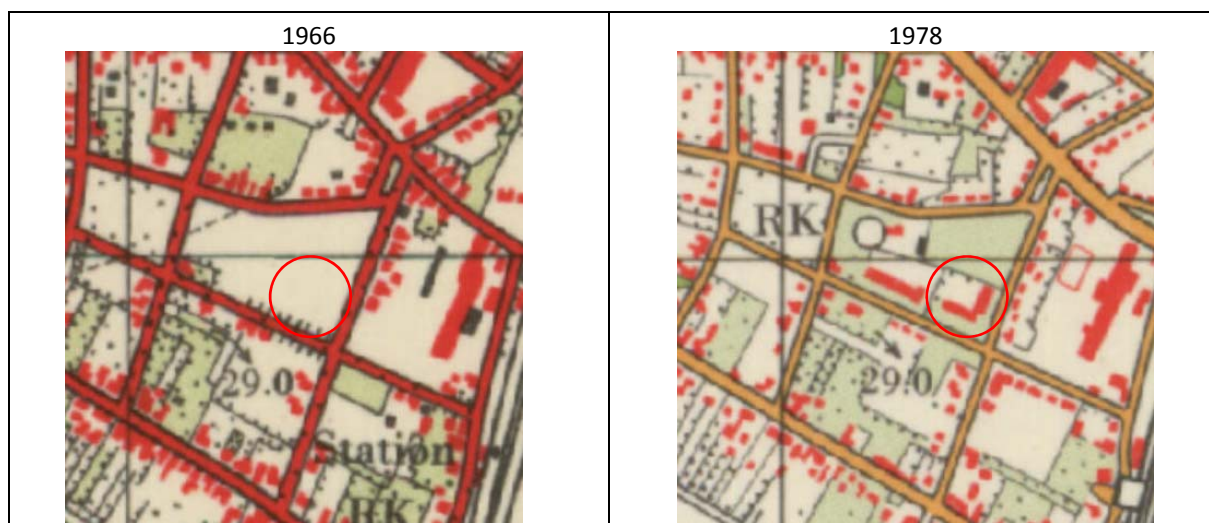
Figuur 2.1: uitsneden historische kaarten

Op basis van de geraadpleegde historische kaarten blijkt dat tot circa 1966 geen bebouwing aanwezig is geweest op de locatie. In circa 1966 is bebouwing gerealiseerd op de locatie en de bebouwing in de nabijheid van de locatie is in circa 1979 uitgebreid. In 2014 is de bebouwing op de betreffende percelen gesloopt.

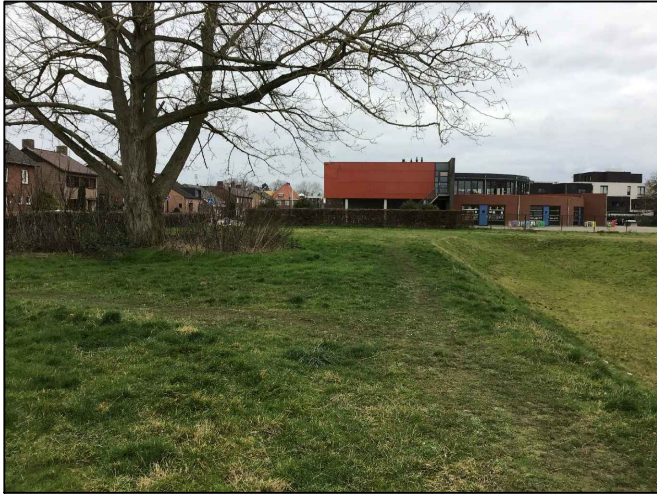
foto 1

Op 20 februari 2020 is door de heer J. Beugels een terreininspectie uitgevoerd. Hieruit is gebleken dat het maaiveld onverhard is en het terrein braakliggend is. Er is geen oppervlaktewater aanwezig op de locatie en er zijn geen verdachte deellocales dan wel opstallen waargenomen. De gehele locatie was inspecteerbaar.

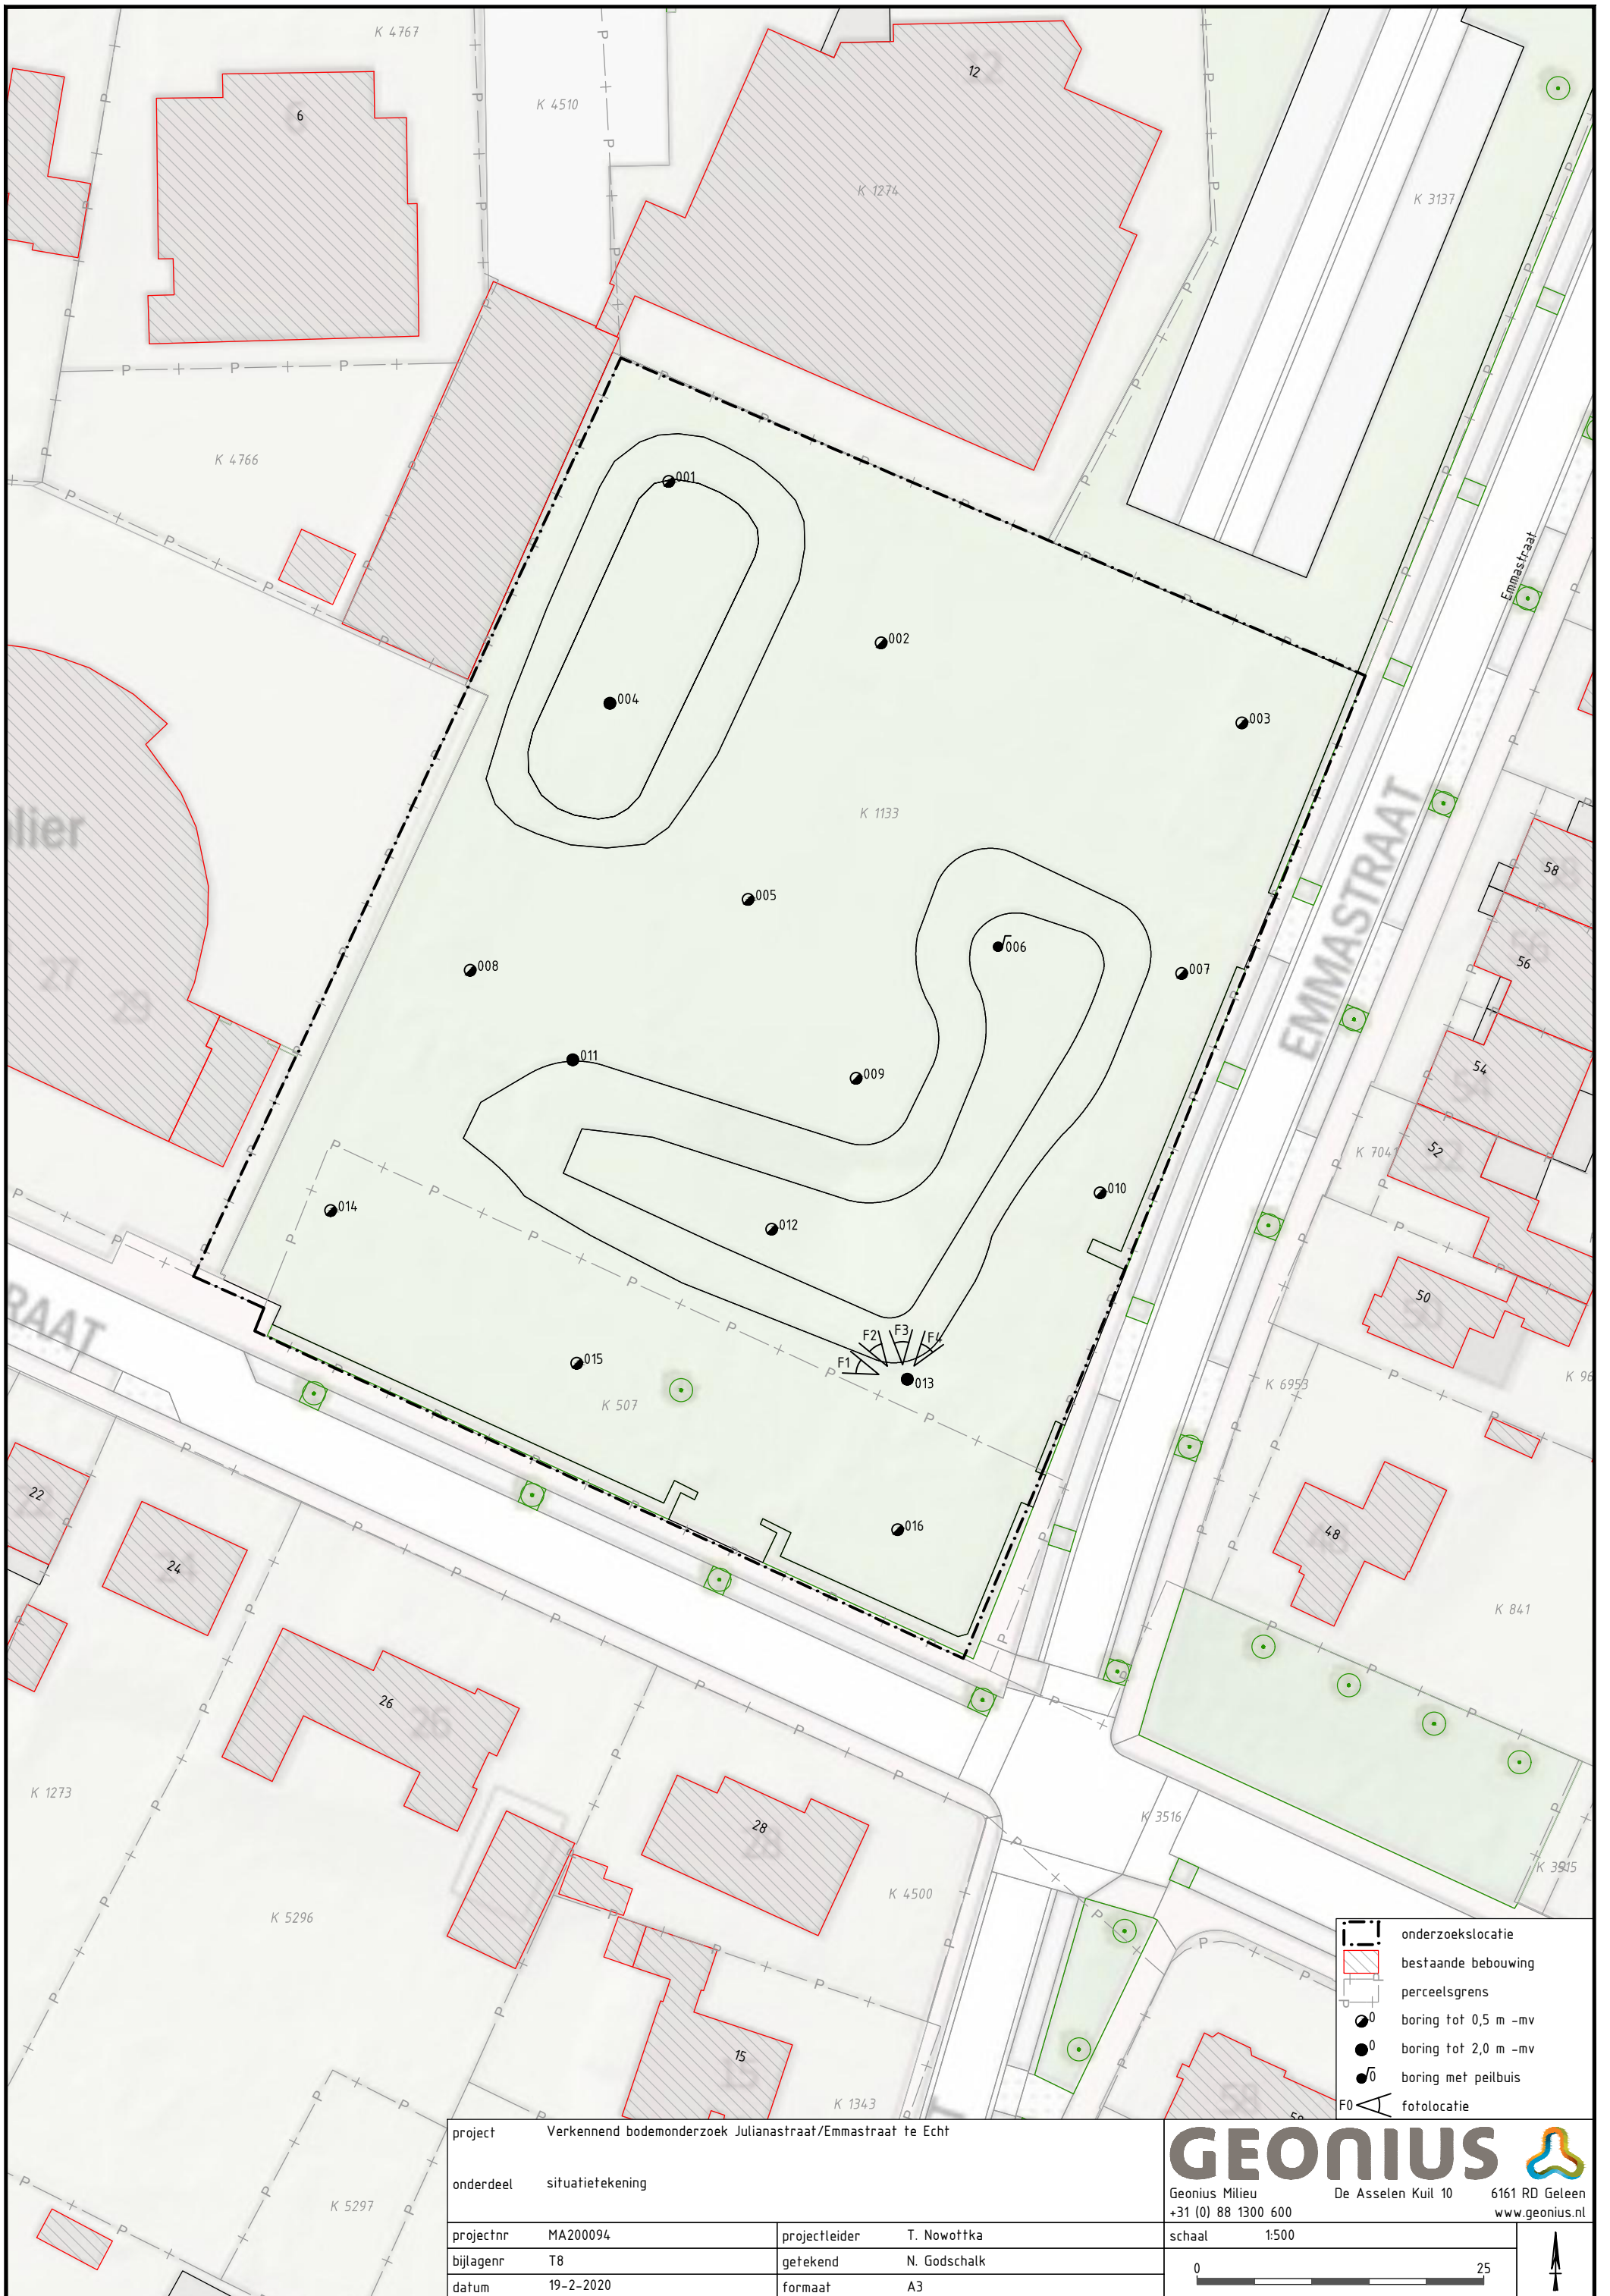
Bijlage 8 Situatietekening

De veldwerkzaamheden zijn uitgevoerd op 20 februari 2020 conform BRL SIKB 2000 (versie 9.0, 1 februari 2018) en het daarbij behorend protocol 2001 (Plaatsen van handboringen en peilbuizen, maken van boorbeschrijvingen, nemen van grondmonsters en waterpassen, versie 6.0, 1 februari 2018). De veldmedewerker die de werkzaamheden heeft uitgevoerd, de heer J. Beugels, is in dit kader geregistreerd bij het Ministerie van Infrastructuur en Waterstaat (IenW). Tijdens de veldwerkzaamheden is assistentie verleend door de heer J. Kerckhoffs. Een tekening met de ligging van de uitgevoerde boringen is toegevoegd als bijlage 8.
